## EL TERREMOTO DE LA GUAIRA DEL 24 DE JUNIO DE 2026

*Comité Técnico Asesor del Terremoto de la  
Comisión Presidencial para la Evaluación de Habitabilidad de Infraestructuras*

### RESUMEN

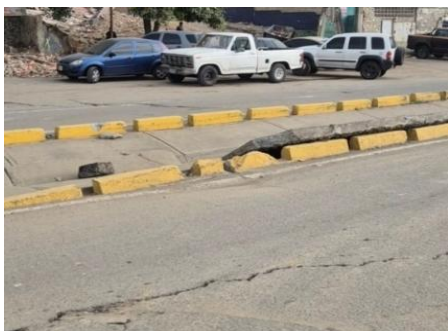
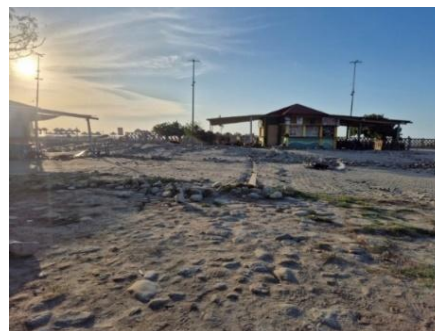
Durante las visitas realizadas al estado La Guaira, se observaron numerosas manifestaciones geotécnicas consistentes con el fenómeno de licuación en estratos confinados, la cuales resultan en el hundimiento del terreno debido a la densificación del suelo, así como sistemas de agrietamientos importantes que reflejan el desplazamiento lateral excesivo debido a la condición de borde no confinado de los sedimentos a lo largo de la costa. Es de hacer notar que la ausencia de eyecciones de arena o volcanes de lodo en superficie no descarta la ocurrencia del fenómeno, ya que la manifestación externa de la licuación depende estrictamente del espesor y la permeabilidad de la capa sello superficial (Ishihara, 1985). En este escenario, las fotografías de la Figura 4.3 muestran deformaciones plásticas y agrietamientos en la avenida La Playa (sector Camurí Chico) que constituyen por sí mismos indicios físicos de la pérdida de soporte en el subsuelo. Los terrenos al norte de la avenida reflejan movimientos permanentes significativos y una marcada segregación de partículas gruesas hacia la superficie.

**Figura 4.3.** Fotografías tomadas en la avenida La Playa, sector Camurí Chico, estado La Guaira.

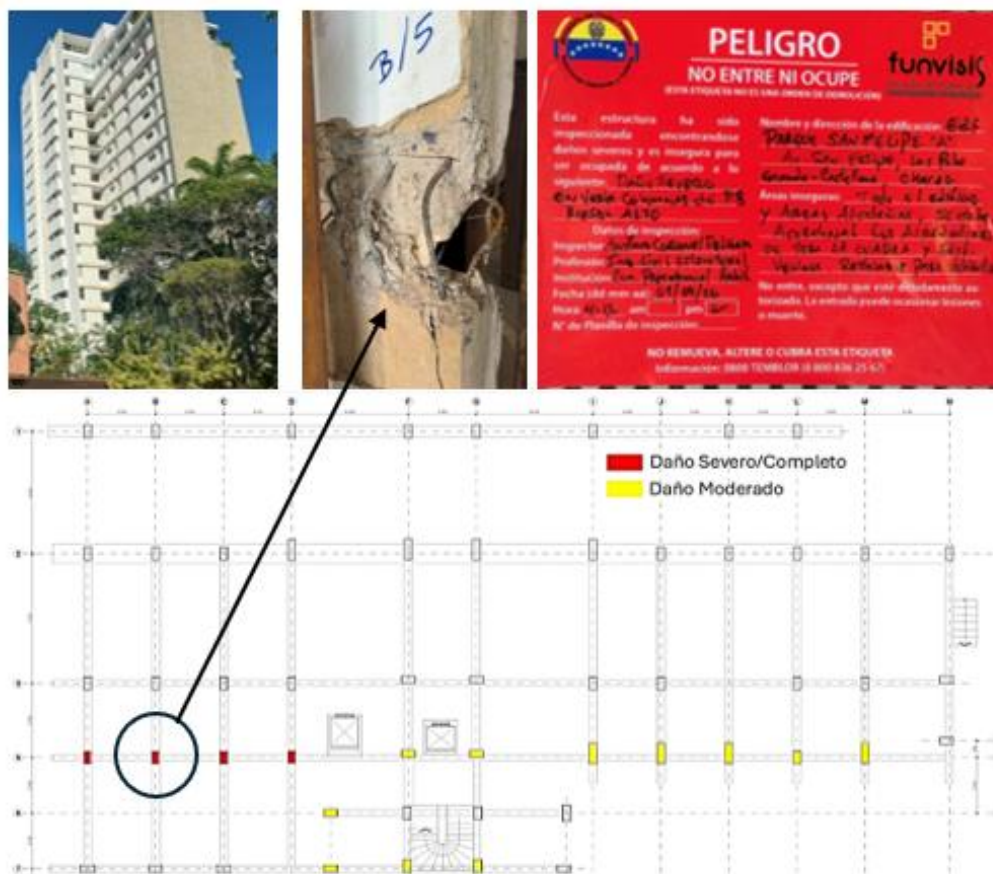
Formulación de recomendaciones (Comite Técnico Asesor del Terremoto, 2026-b). Como ejemplo de aplicación se presenta aquí el caso del Edificio Parque San Felipe A, situado en Altamira, Caracas, que sufrió daños graves durante el terremoto. La Figura 7.1 muestra una fachada del edificio luego del terremoto, el daño Severo/Completo en la columna B5, la Etiqueta Roja que se le colocó y un plano de planta donde se destacan las columnas con daño Severo/Completo y daño Moderado.

**Figura 7.1.** Levantamiento detallado de daños del Edificio Parque San Felipe A en Altamira. (Fotos: G. Coronel Delgado. Plano de Semi Sótano, adaptado del suministrado por los propietarios).

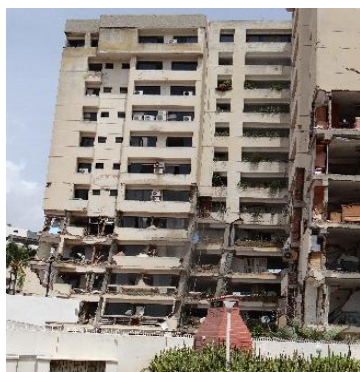
**Figura 8.1.** Desplome. Res. Rita Luna Palace, Caraballeda. Foto: N. Fernández.

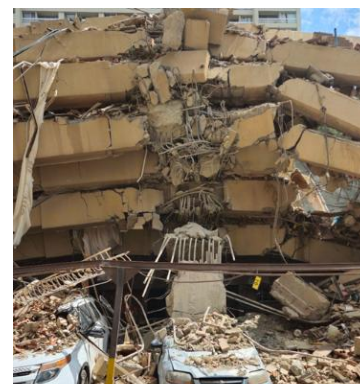
**Figura 8.6.** Colapso con apilamiento de losas. Edificio Petunia I, Los Palos Grandes. Foto: N. Fernández.

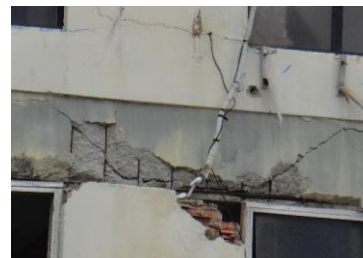
Figuras 8.21 y 8.22 muestran las fallas por corte de algunas vigas, las que se caracterizan por la presencia de grietas con inclinación de aproximadamente 45°. Es importante observar que el diseño sismorresistente de los pórticos de concreto reforzado apunta al desarrollo de rótulas plásticas en los extremos de las vigas y evitar su desarrollo en las columnas, lo que se conoce como «condición columna fuerte viga débil».

**Figura 8.22.** Agrietamiento por corte en viga. Edificio Punta Brisa, Macuto. Foto: N. Fernández.

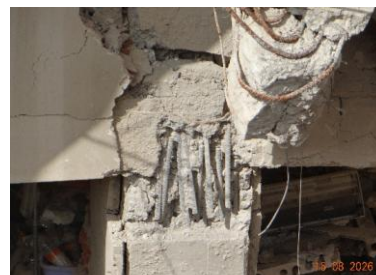
cumplimiento de estos propósitos, las normas de diseño exigen la colocación de acero de refuerzo transversal en los nodos para garantizar su adecuado confinamiento. Las Figuras 8.23 a 8.28 ilustran algunos de los mecanismos de falla observados, como el agrietamiento diagonal, la trituración del concreto y el anclaje inadecuado del refuerzo longitudinal de las vigas, que usualmente están relacionados con la ausencia de acero de refuerzo transversal en los nodos.

**Figura 8.24.** Falla de nodo. Edificio Costa Azul, Catia La Mar (Foto: N. Fernández).

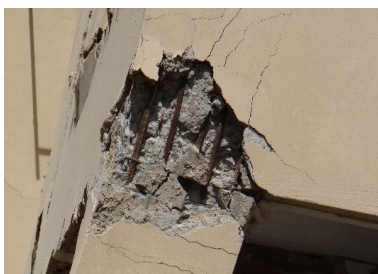
**Figura 8.25.** Falla de un nodo de las Residencias Mariola en Caraballeda (fotografía N. Fernández).

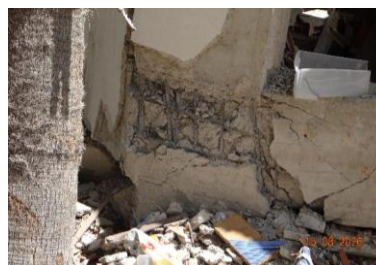
**Figura 8.26.** Falla de nodo. Edificio Vista Mar, Caraballeda. Foto: N. Fernández.

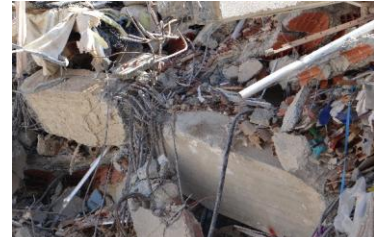
**Figura 8.28.** Falla de nodo. Edificio Bahía Mar, Caraballeda. Foto: N. Fernández.

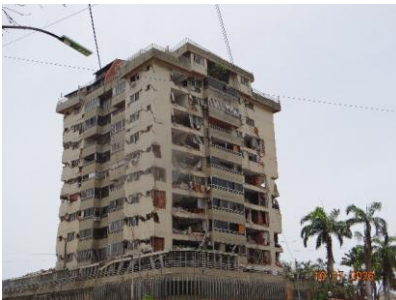
**Figura 8.32.** Colapso de mampostería. Edificio El Ancla, Caraballeda. Foto: N. Fernández.

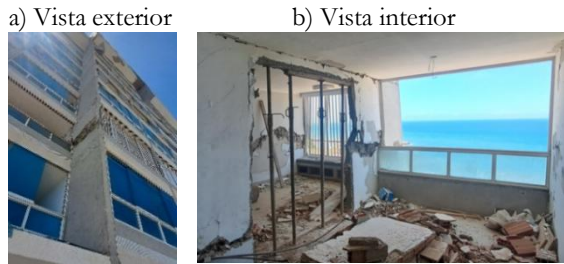
**Figura 9.8.** Detalle de falla en el muro del segundo nivel.

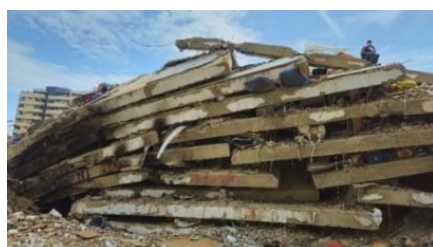
**Figura 11.6.** Colapso en la OPPPE 26.  
Foto: L. Hernández.

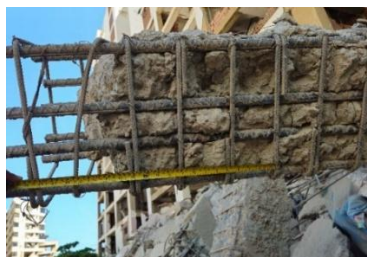
**Figura 11.8.** Separación adecuada de estribos en viga de la OPPPE 26, con deficiencia en el doblez de  $90^\circ$  de los ganchos. Foto: L. Hernández.

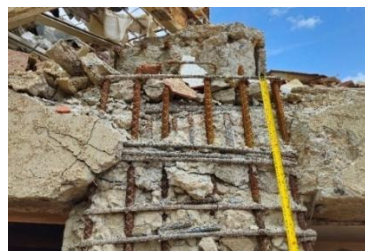
**Figura 11.9.** Falta de confinamiento adecuado del nodo de la OPPPE 27. Foto: L. Hernández.

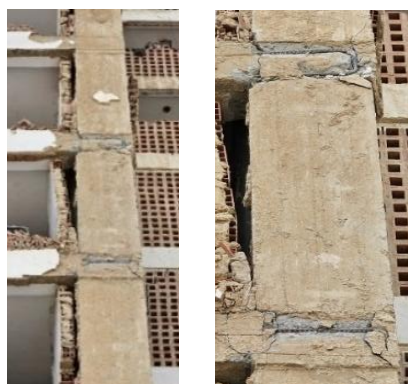
**Figura 11.10.** Anclaje deficiente de barras de vigas en juntas. OPPPE 26. Foto: L. Hernández.

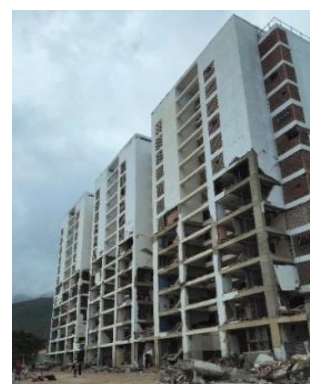
**Figura 11.11.** Derrumbe paredes de mampostería. OPPPE 26. Foto: L. Hernández.

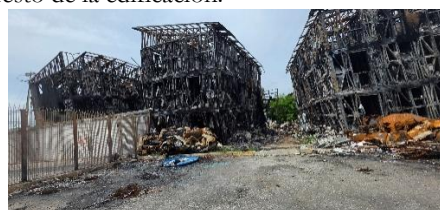
**Figura 12.5.** Daño observado en las edificaciones de cuatro niveles.

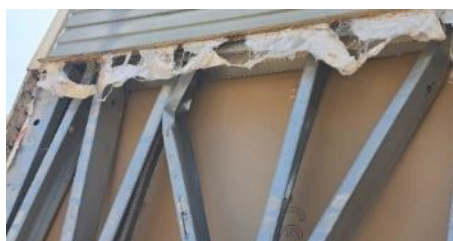
c) Corrosión de pernos de anclaje y distancia al borde entre 3,5 y 6,0 cm.

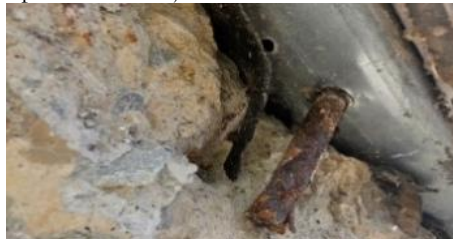
f) Perno de anclaje con falla del cono de arrancamiento.

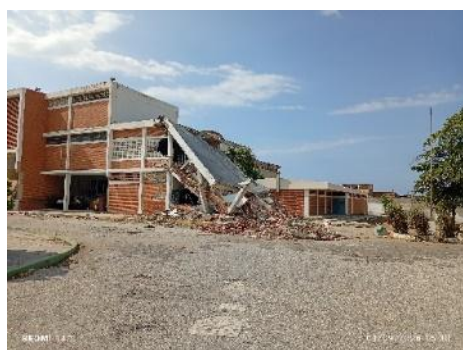
b) Edificio derrumbado y otro con daño severo.

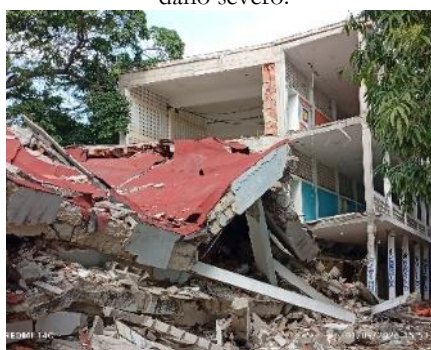
c) Daño completo en columna.

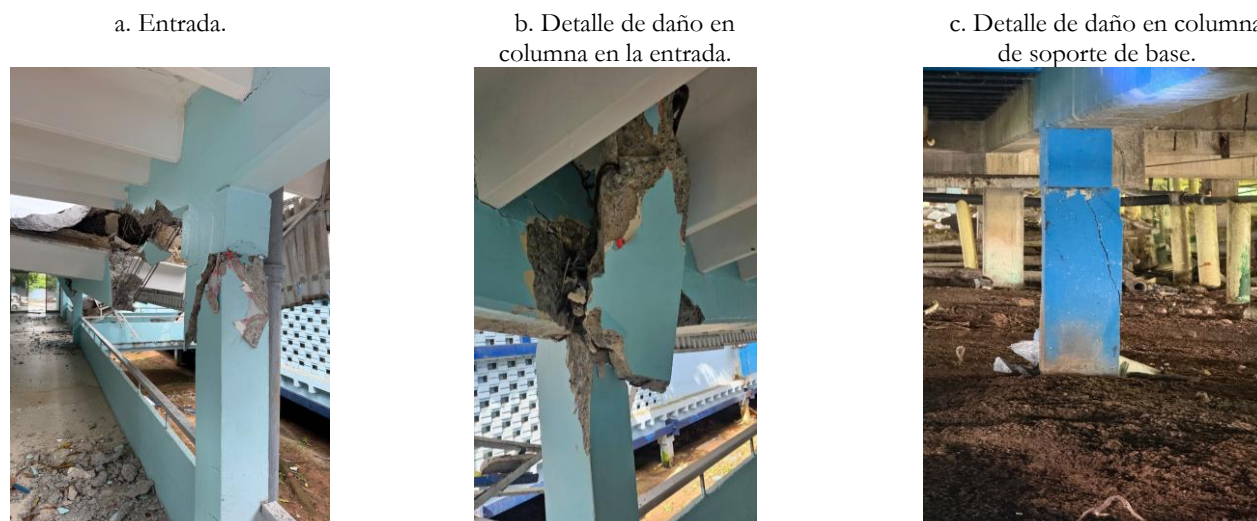
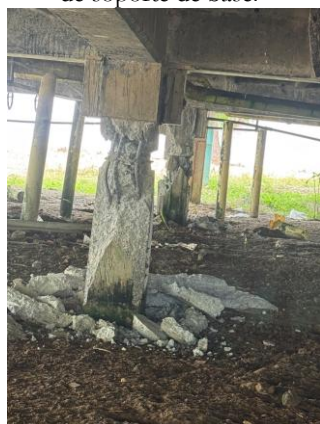
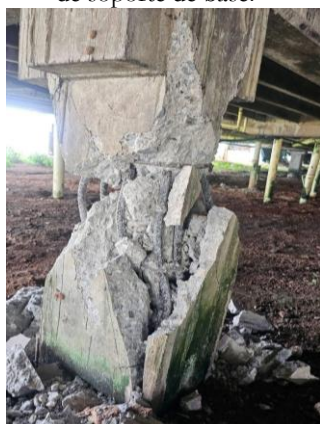
d. Detalle de daño en columna de soporte de base.

e. Detalle de daño en columna de soporte de base.

f. Detalle de daño en columna de soporte de base.

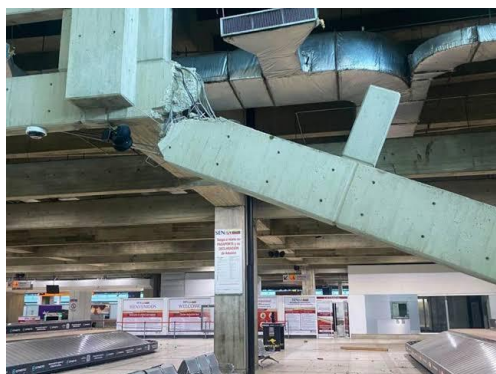
**Figura 15.7.** Daños en el terminal de pasajeros del aeropuerto. El Universal (2026).

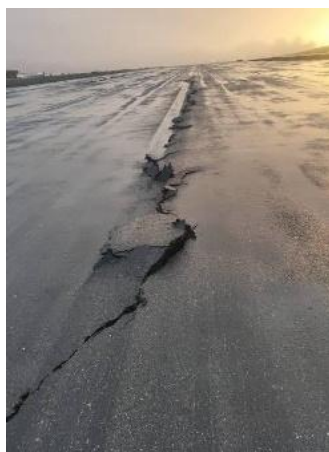
**Figura 15.9.** Grietas en la pista norte del aeropuerto Simón Bolívar. Esta fractura es pseudo paralela y próxima a la falla de las Bruscas (GEER, 2026).

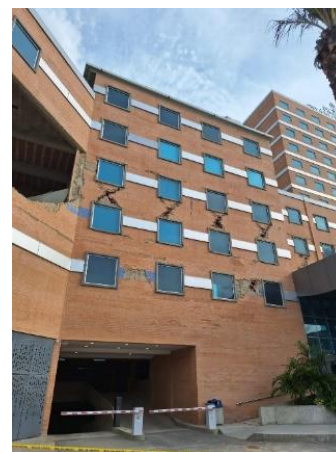
**Figura 15.10.** Daños en el hotel del aeropuerto. Fotos: M. Lafuente.
