CORROSIÓN Y DURABILIDAD EN EDIFICACIONES EXISTENTES EN EL LITORAL VENEZOLANO

Valentina MILLANO GONZÁLEZ^{1,2}, Andrés TORRES ACOSTA³, José Luis BEAUPERTHUY URICH^{2,4}
Editores: Oladis TROCONIS DE RINCÓN^{1,2,5,6}, Carlos QUINTINI⁶, Carlos RODRÍGUEZ ÁLVAREZ^{2,6}

Corrosion and durability in existing buildings on the Venezuelan coast

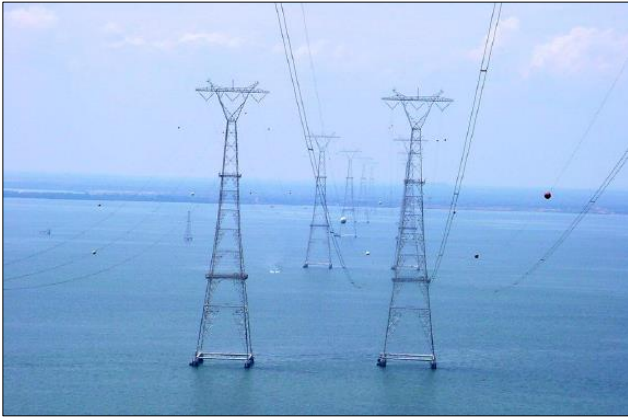
Figura 5. Torres de transmisión eléctrica construidas en el lago de Maracaibo

Es importante mencionar que las estructuras fueron construidas a finales de la década de los 90s y en tan solo 2 años habían evidenciado problemas de corrosión. El CEC participó en los lineamientos conceptuales de diseño, oponiéndose a la intención de construir un sistema metálico de acero galvanizado sin recubrimiento, con la pretensión de que tuviera una vida útil de 30 años. En su momento, el CEC alertó que, sin un sistema de recubrimiento adicional, el galvanizado no iba a poder tener el desempeño deseado. En 1998, a pesar de la opinión negativa de parte del CEC, se construyó de acero galvanizado y en el 2001 ya había hallazgos de problemas en la torre.

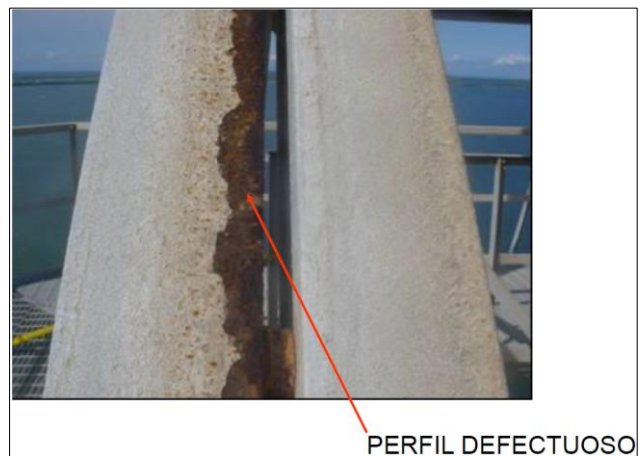
Figura 7. Daño típico en un perfil. Pérdida total del galvanizado en los bordes por corrosión-erosión

Como puede observarse en las Figuras 7 a 9, uno de los criterios que se utilizaron fueron el color, es decir, el cambio de color en función de si la corrosión es del Zn en el galvanizado (compuestos blancos) o de si son por la corrosión del acero (compuestos marrón) por la total pérdida del recubrimiento de Zn del galvanizado. Un criterio de pérdida severa fue cuando se tenía una pérdida total de los bordes básicamente por efectos de corrosión-erosión (perfiles defectuosos/Figura 7). Lo mismo se hizo para el caso de los pernos, en donde se identificaron los pernos en malas condiciones y los que se pudieron denominar como en buenas condiciones.

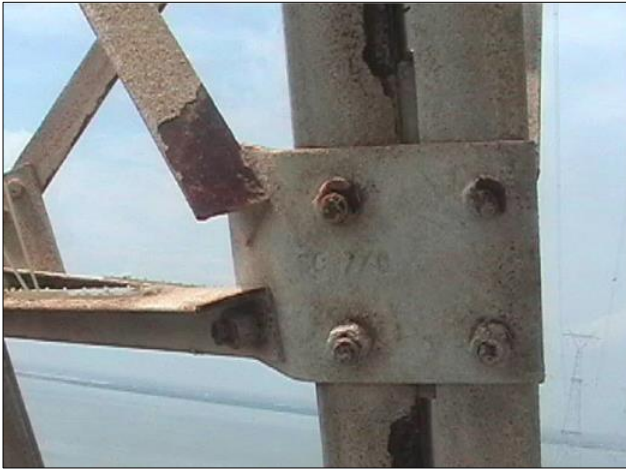
Figura 8. Daños en perfiles, placas y pernos

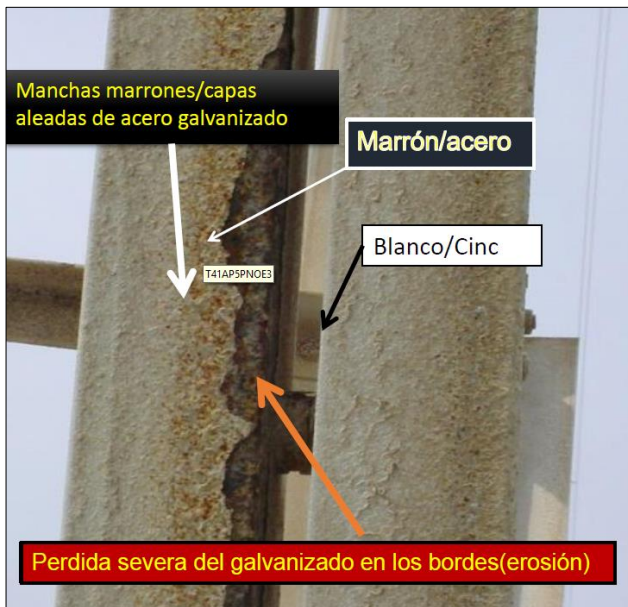
Figura 9. Color de los óxidos

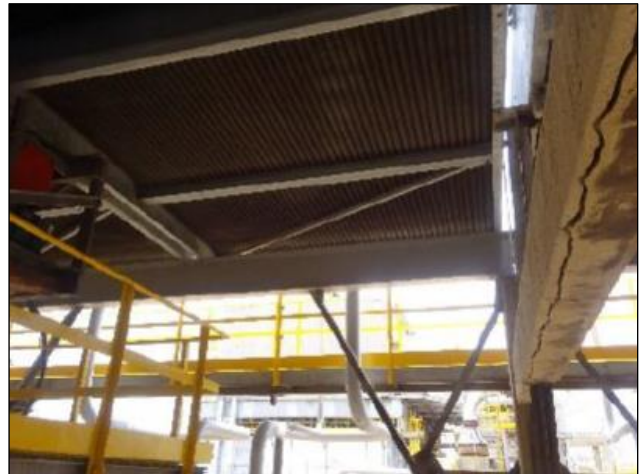
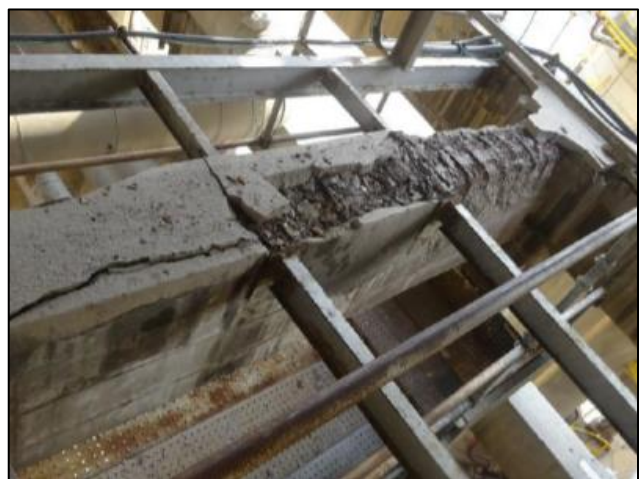
Entre los daños encontrados (Figura 12) se mencionan grandes extensiones con acero expuesto, muchas zonas

fofas y con desprendimiento del concreto y la existencia de áreas donde se aplicaron procedimientos de reparación errados que potenciaron daños en áreas anexas. El levantamiento de daños se hizo en los tres niveles y en todos los pórticos.

Figura 12. Vistas de daños encontrados en vigas

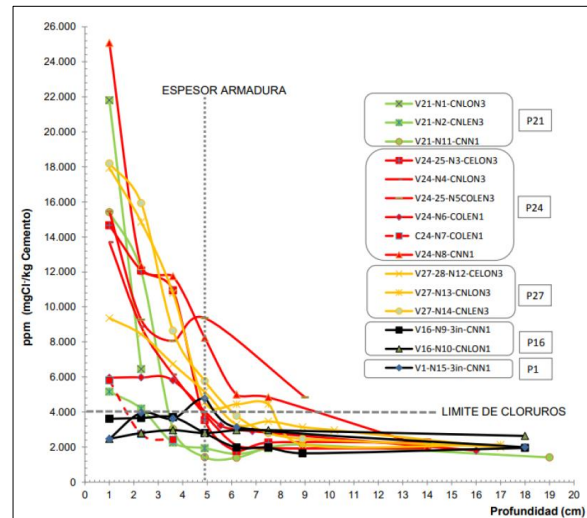
Nótese en la Figura 15 que se tuvieron caras más externas con valores por encima de los 10.000 ppm. Esto corrobora la particularidad de nuestros medios agresivos, que obviamente van ligados al diseño de mezcla que se pudo realizar en su momento, calificado como deficiente. Esto es un resumen de la parte electroquímica con el nivel de daño en donde es interesante destacar velocidades de corrosión y de cantidad de cloruro con valores elevados que evidentemente comprometen la durabilidad y la vida útil de la estructura.

Figura 15. Perfiles de concentración de cloruros en los testigos extraídos en la estructura

Las conclusiones para este trabajo precisaron el origen de causa en el mecanismo de corrosión, por ataque de cloruro. Hay factores particulares en esta estructura que potenciaron esa entrada en algunos sitios de esta, que tenía que ver con un sistema de ventiladores en la parte superior del Pipe Rack que incrementaron la formación y el avance de las grietas. La extensión y el grado de corrosión de la estructura fue una combinación con el medio ambiente y las particularidades mencionadas y la baja calidad del diseño de mezcla utilizado.

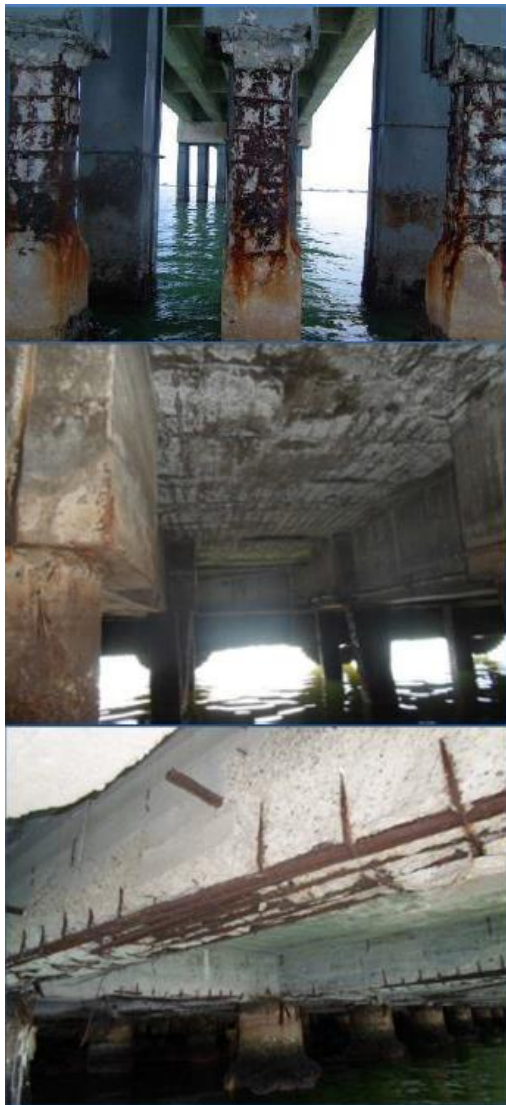
Las imágenes de la Figura 16 son algunos ejemplos de puentes carreteros y muelles en los puertos mexicanos evaluados entre los años 2012 y 2014, donde todos tenían este tipo de daños.

Figura 16. Daños por corrosión del acero de refuerzo en estructuras de muelles en puertos mexicanos

Y estos daños se debían a que el concreto de nueva cuenta se diseñaba con resistencia a la compresión de 25 MPa y no por durabilidad.

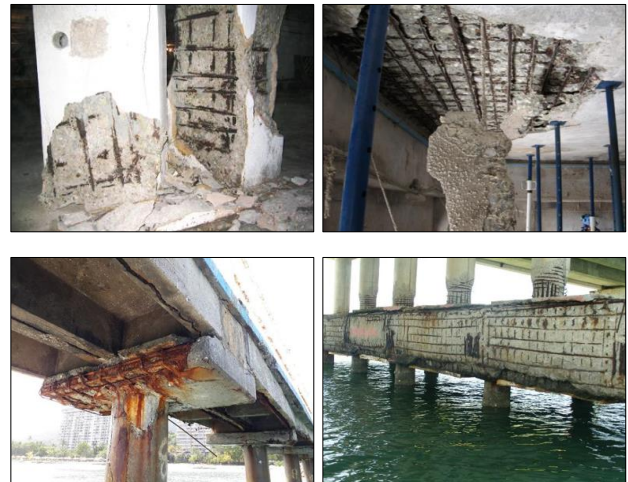
La experiencia nos indica que no. Aunque el desarrollo inmobiliario resulta seductor a la distancia, al detalle se revelan edificaciones con un deterioro generalizado y una degradación estructural considerable debido a la corrosión.

Figura 29. La realidad de las afectaciones por corrosión
