Academia Nacional
de la Ingeniería y el Hábitat

CÁRCAVAS EN CIUDAD GUAYANA, ESTADO BOLÍVAR, VENEZUELA: CAUSAS ANTROPOGÉNICAS, DISTRIBUCIÓN Y RIESGOS ASOCIADOS

Noel Mariño Pardo¹ y Jhoalys Siverio²

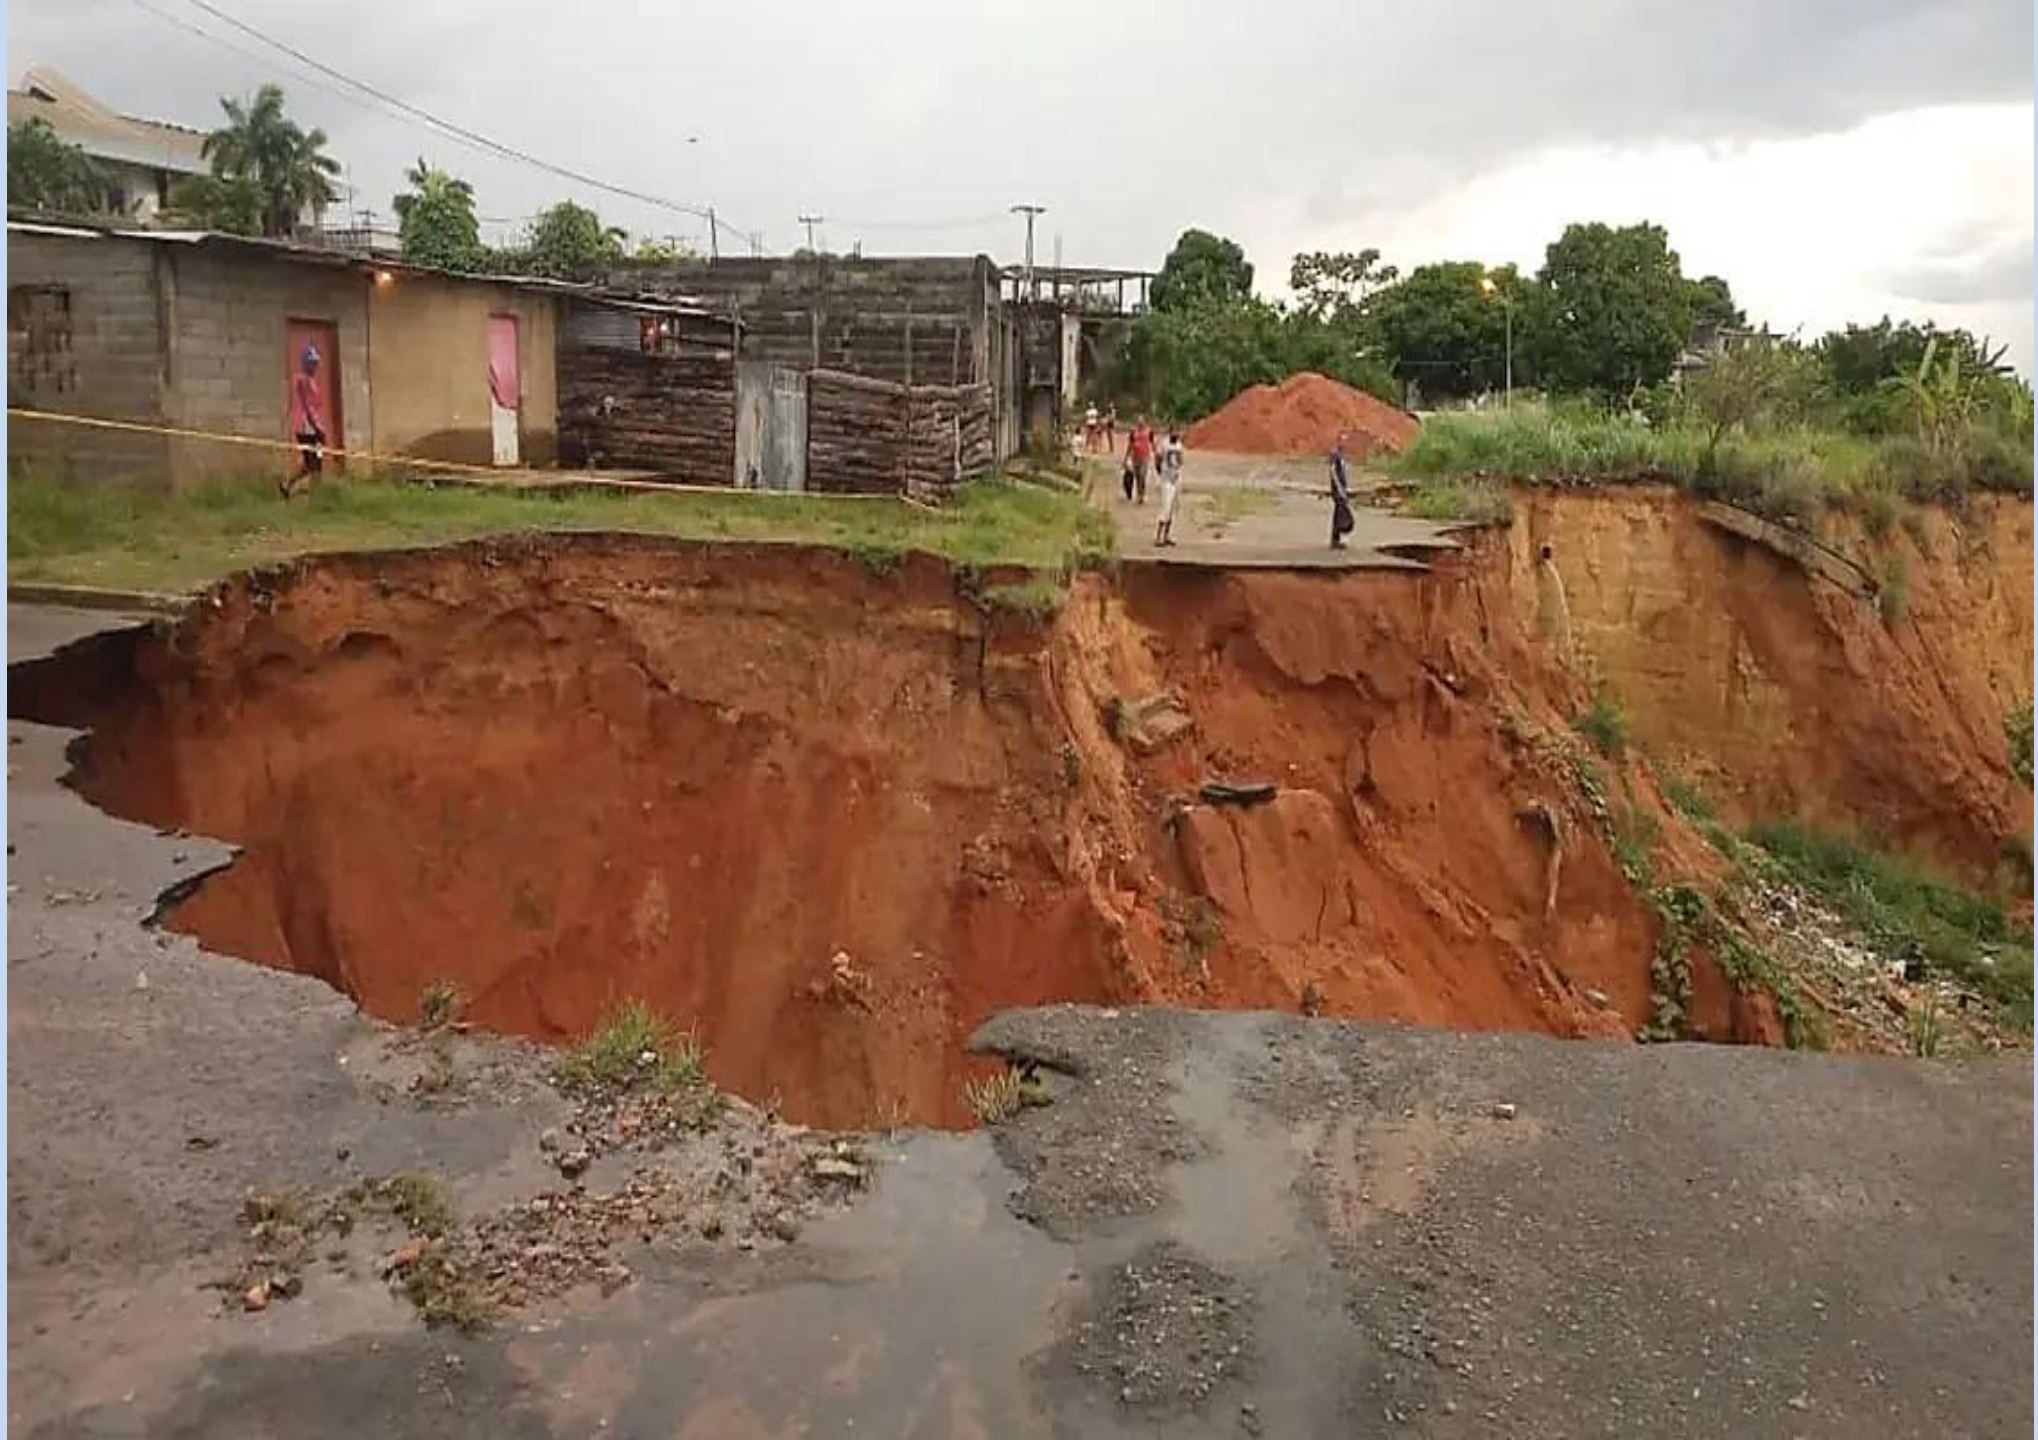
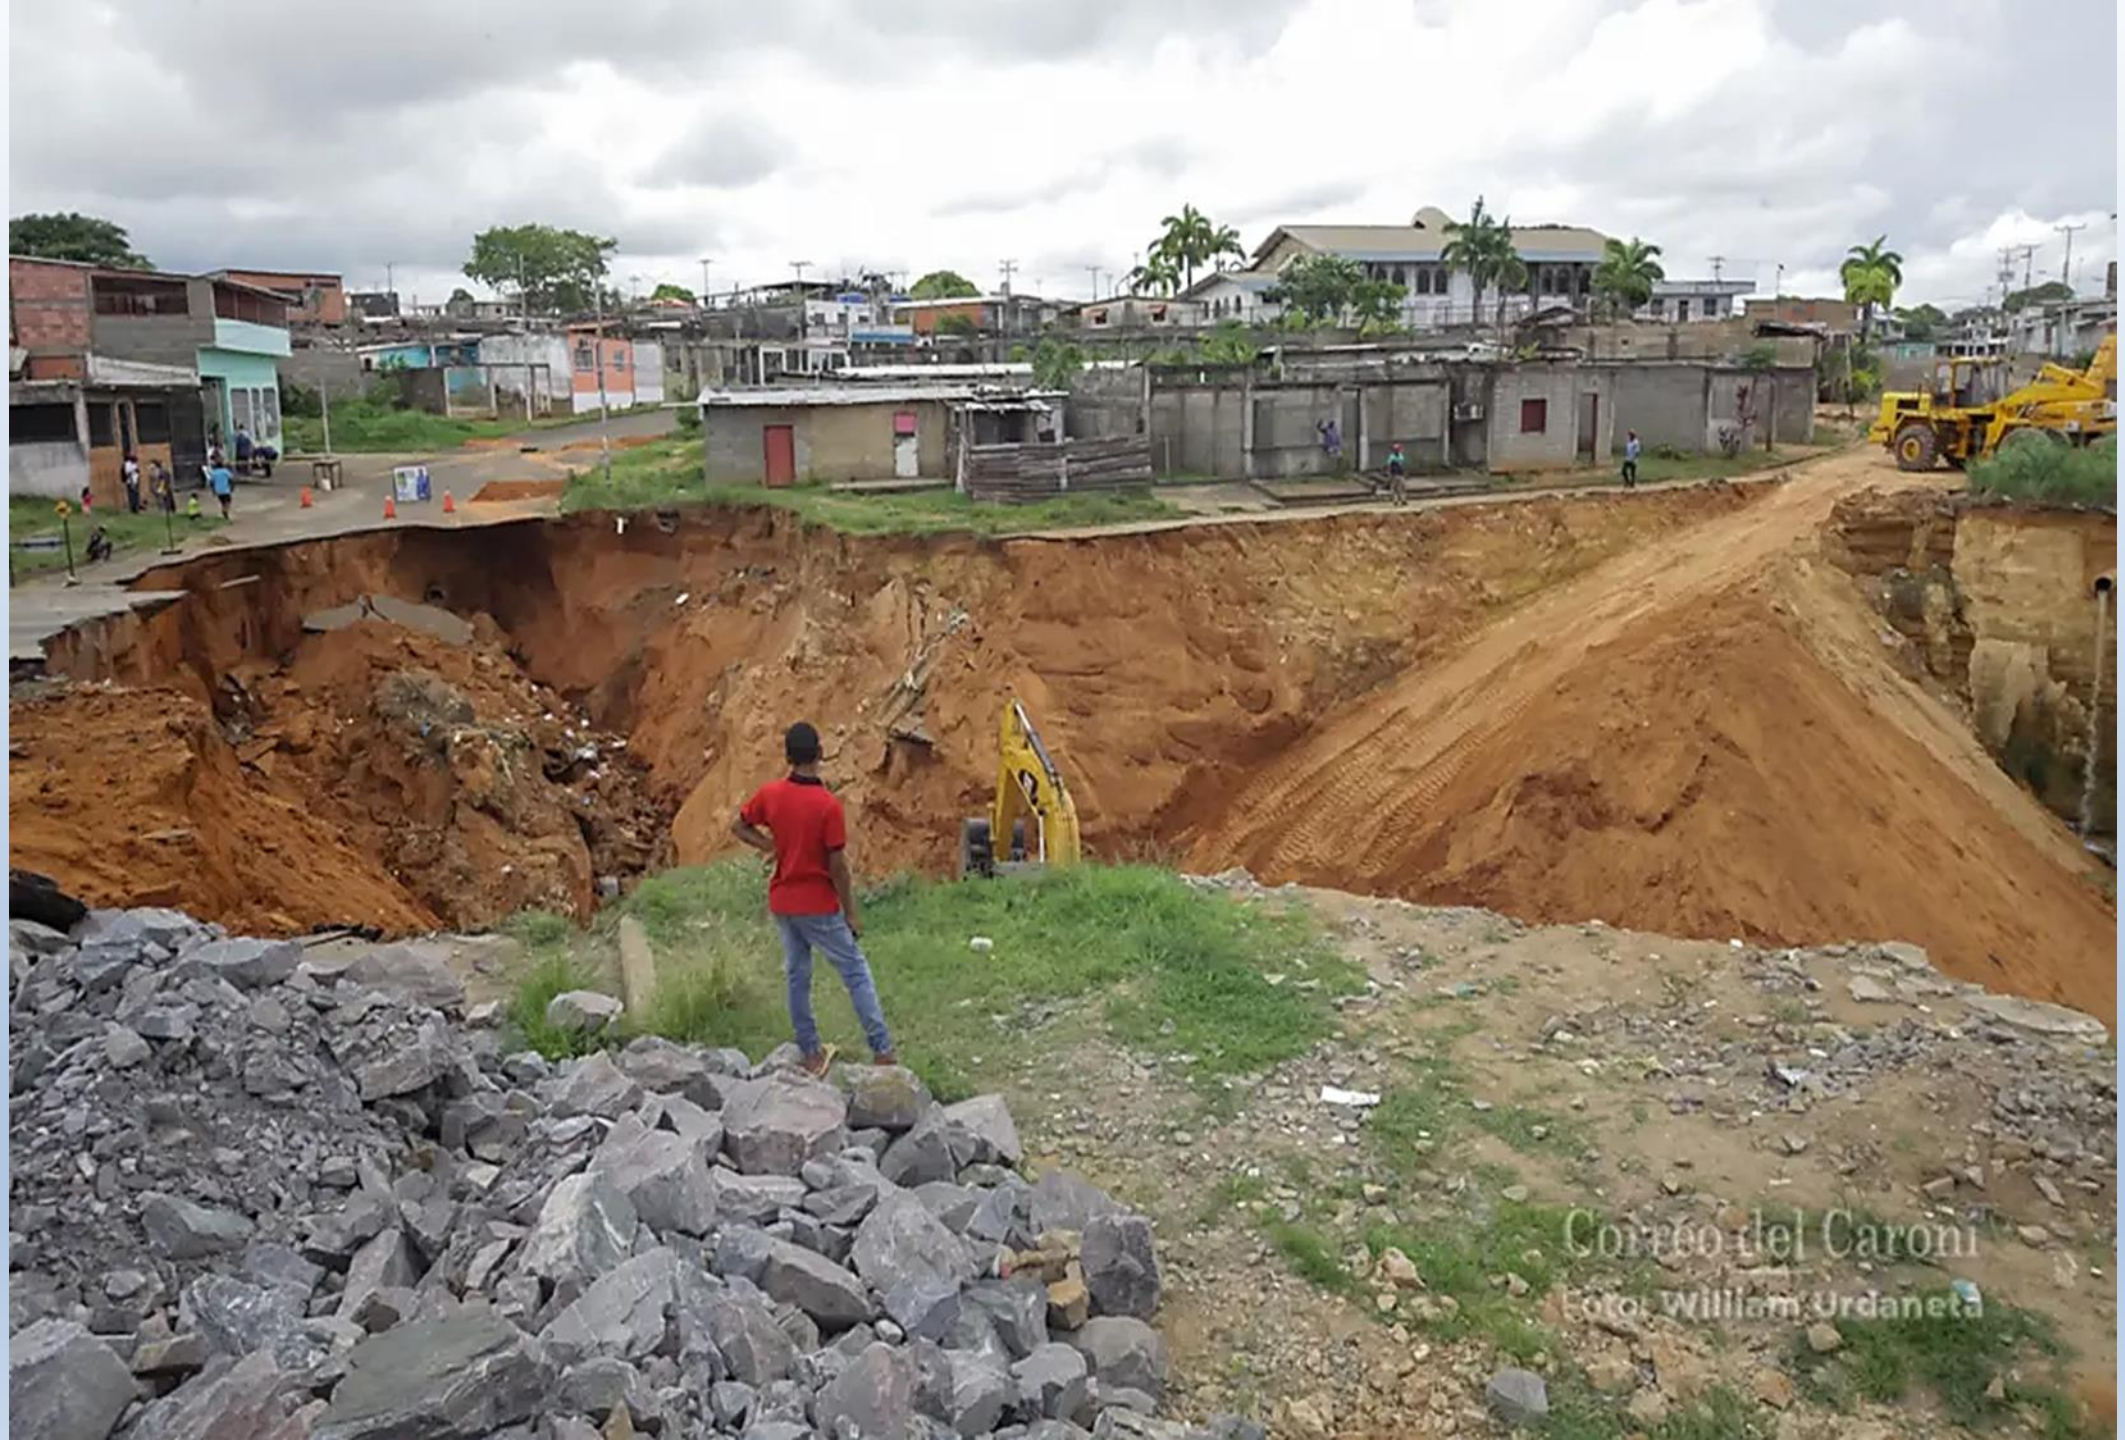
Los Alacranes, Parroquia Simón Bolívar, San Félix

- La Alcaldía de Caroní y CVG iniciaron su reparación en abril 2022 y para octubre 2022, tenía un avance del 70 %.
- Y la secretaria de Ambiente en Bolívar indicó se estaban invirtiendo aproximadamente 3 millones de dólares.
- Pero luego, suspendieron los trabajos hasta la fecha de esta presentación y **no culminaron las obras.**
- Yegres (2022) indica que es la cárcava que **amerita atención prioritaria.**

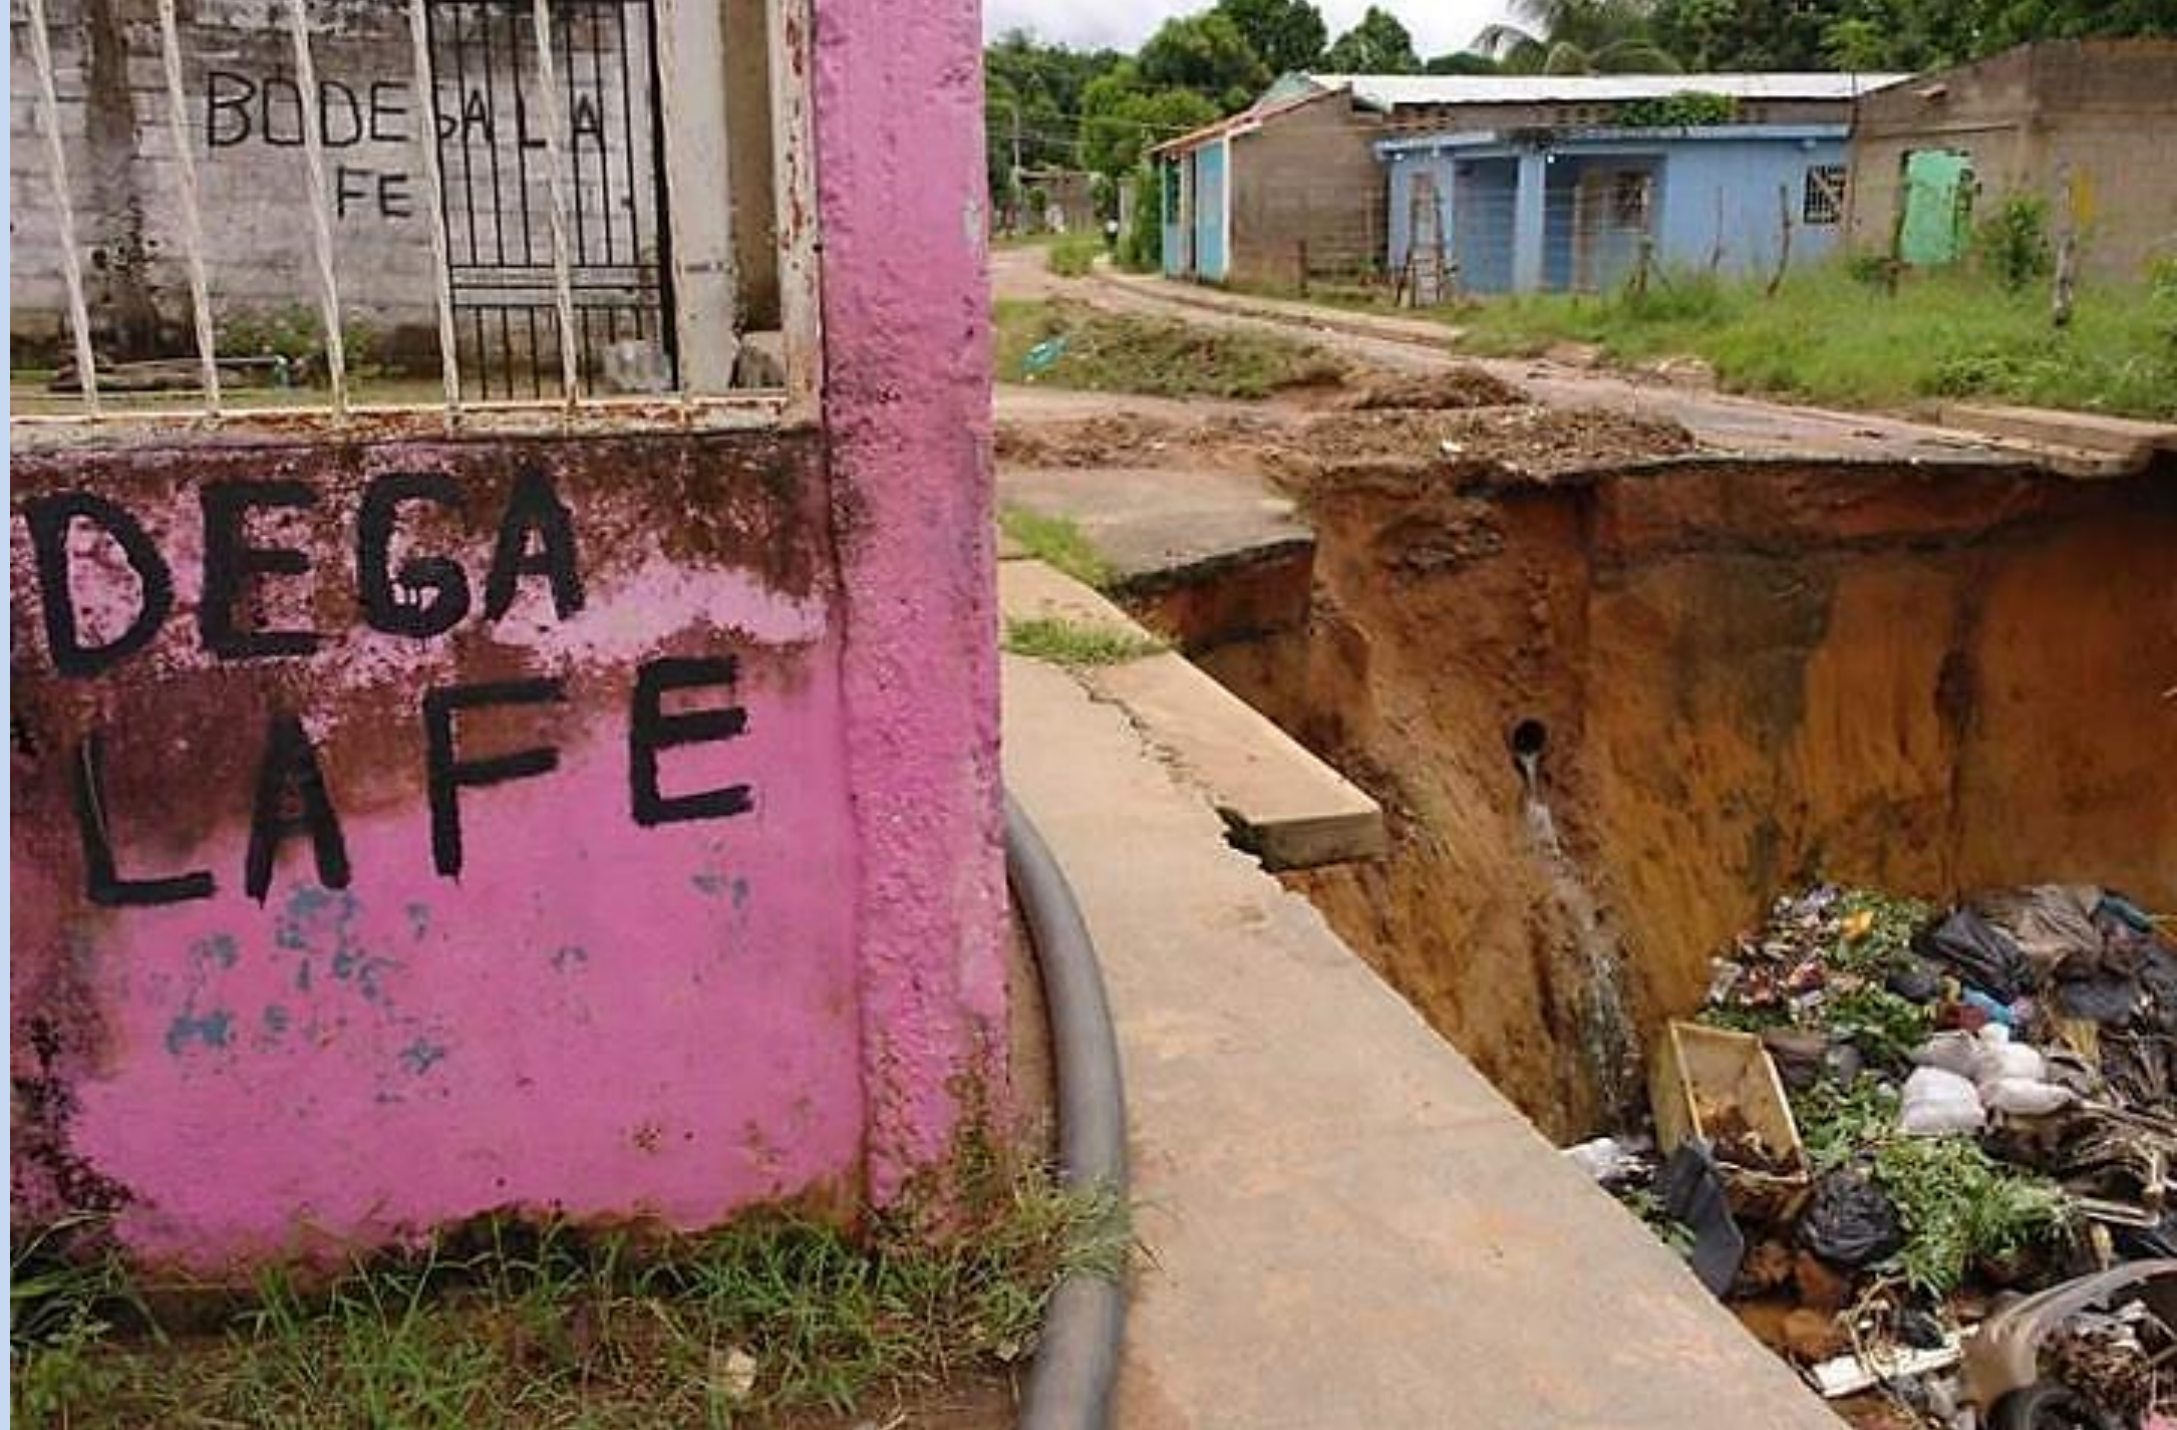
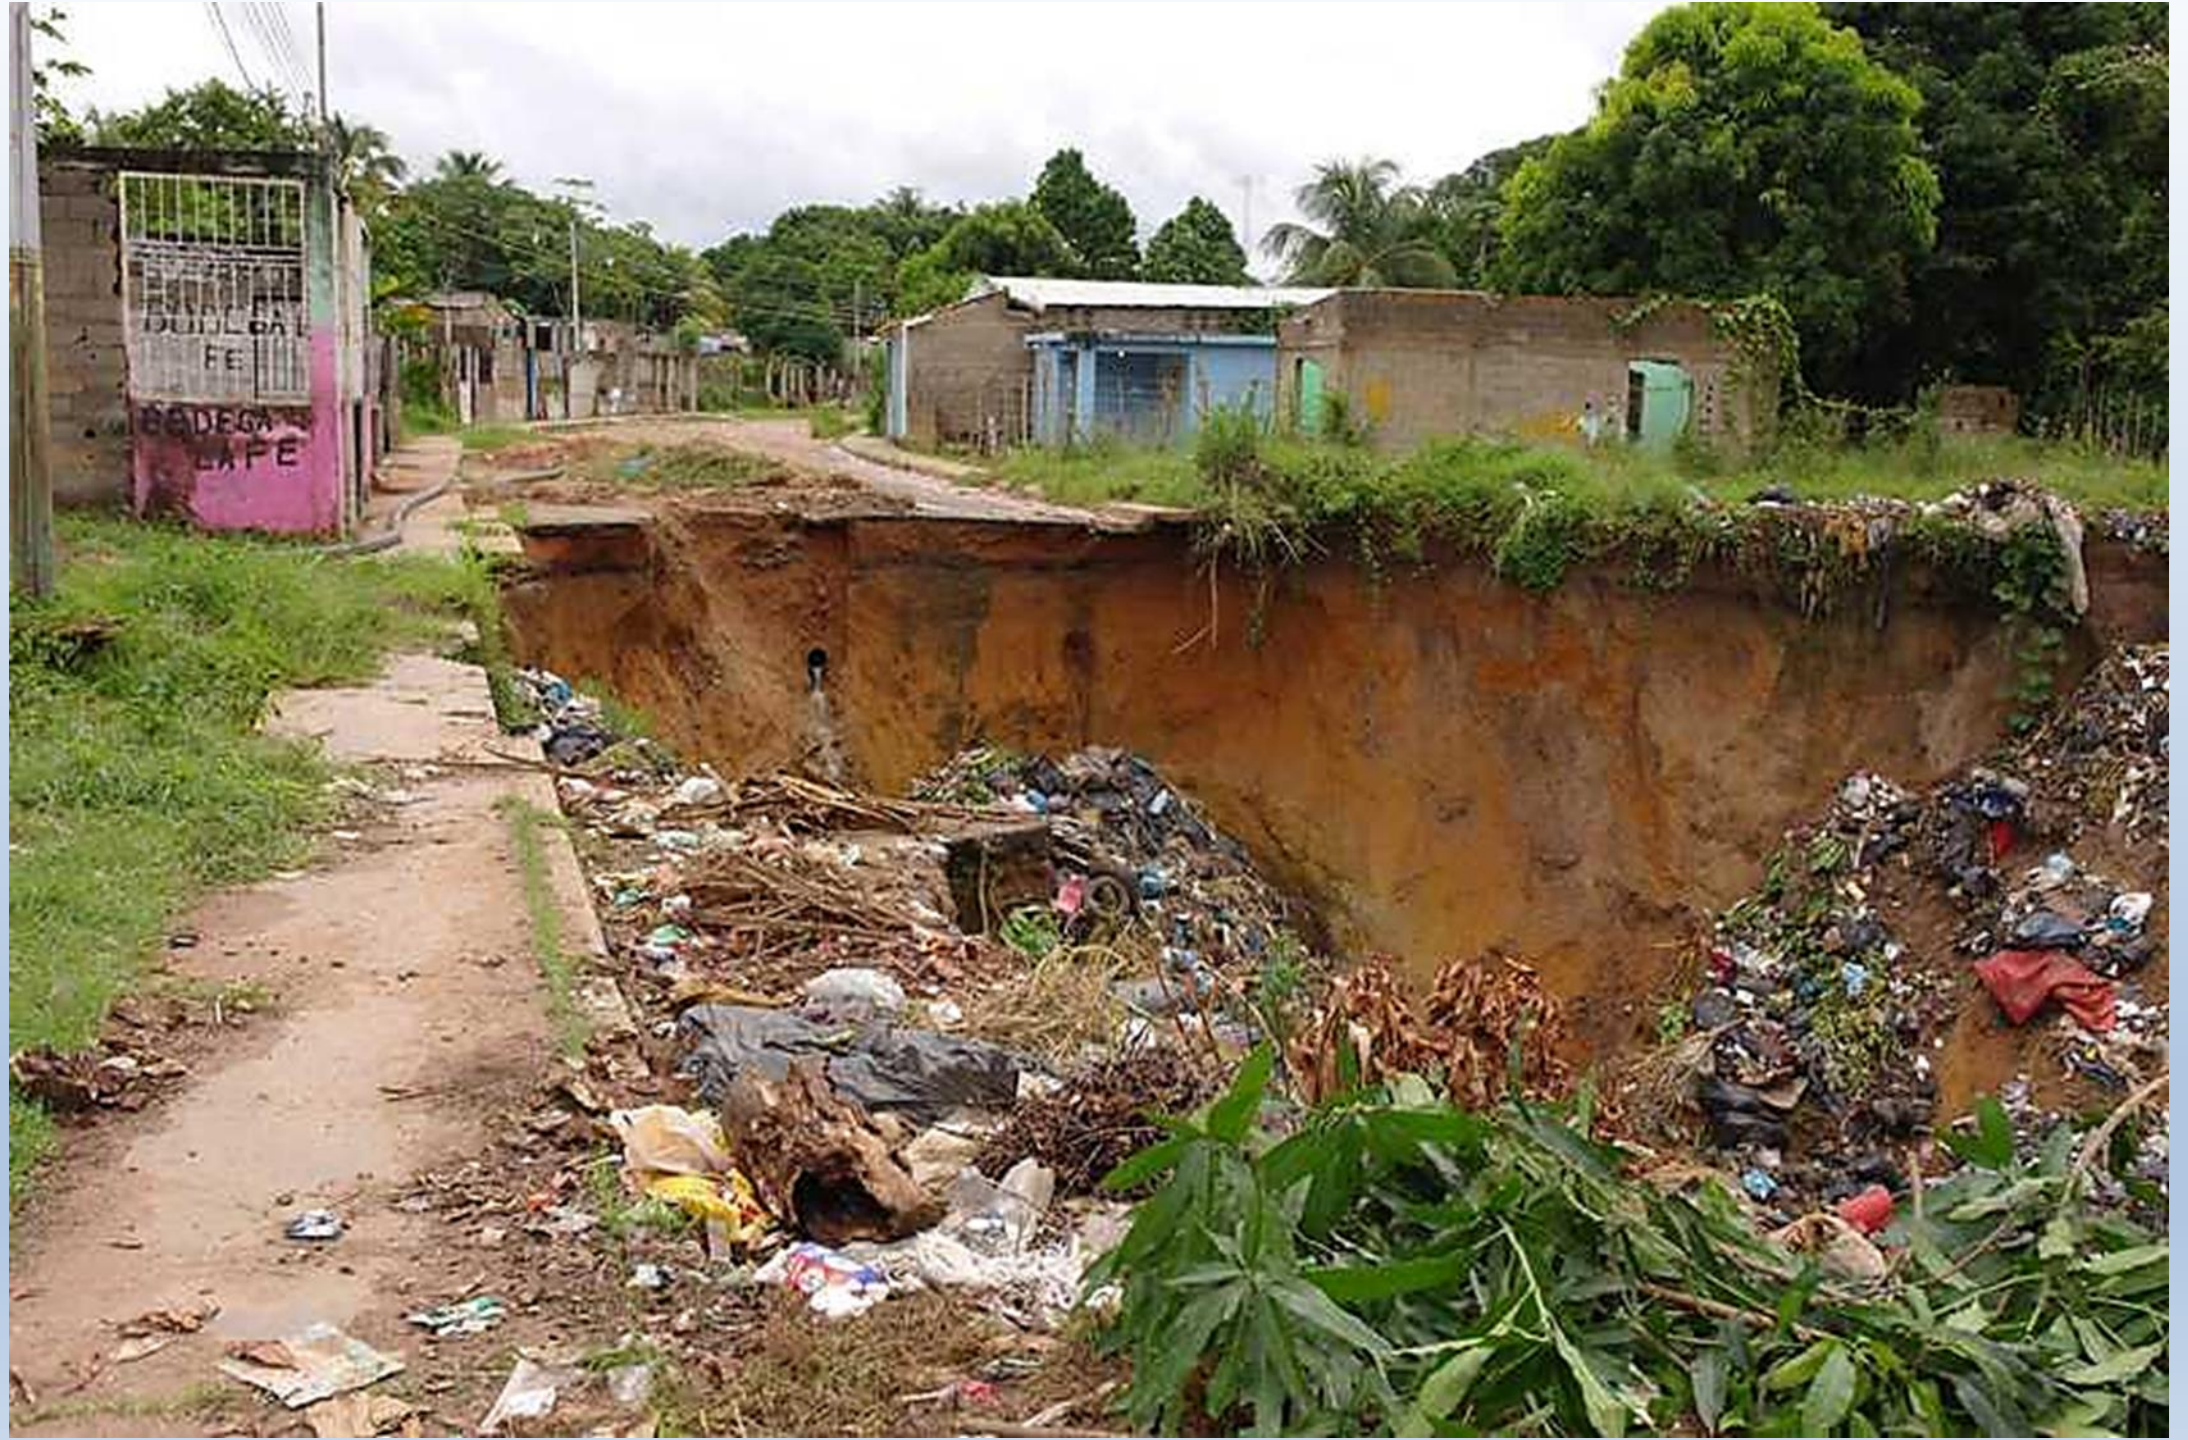
La Victoria, Parroquia Vista al Sol, San Félix

- Sin atención reciente.
- Varias casas amenazadas y 2 torres de alta tensión en riesgo.
- Recibió créditos adicionales por parte del CLEB en 2013 y 2014, y es considerada como una de las de mayor riesgo.
- Pero no se ha hecho ningún trabajo para su reparación.

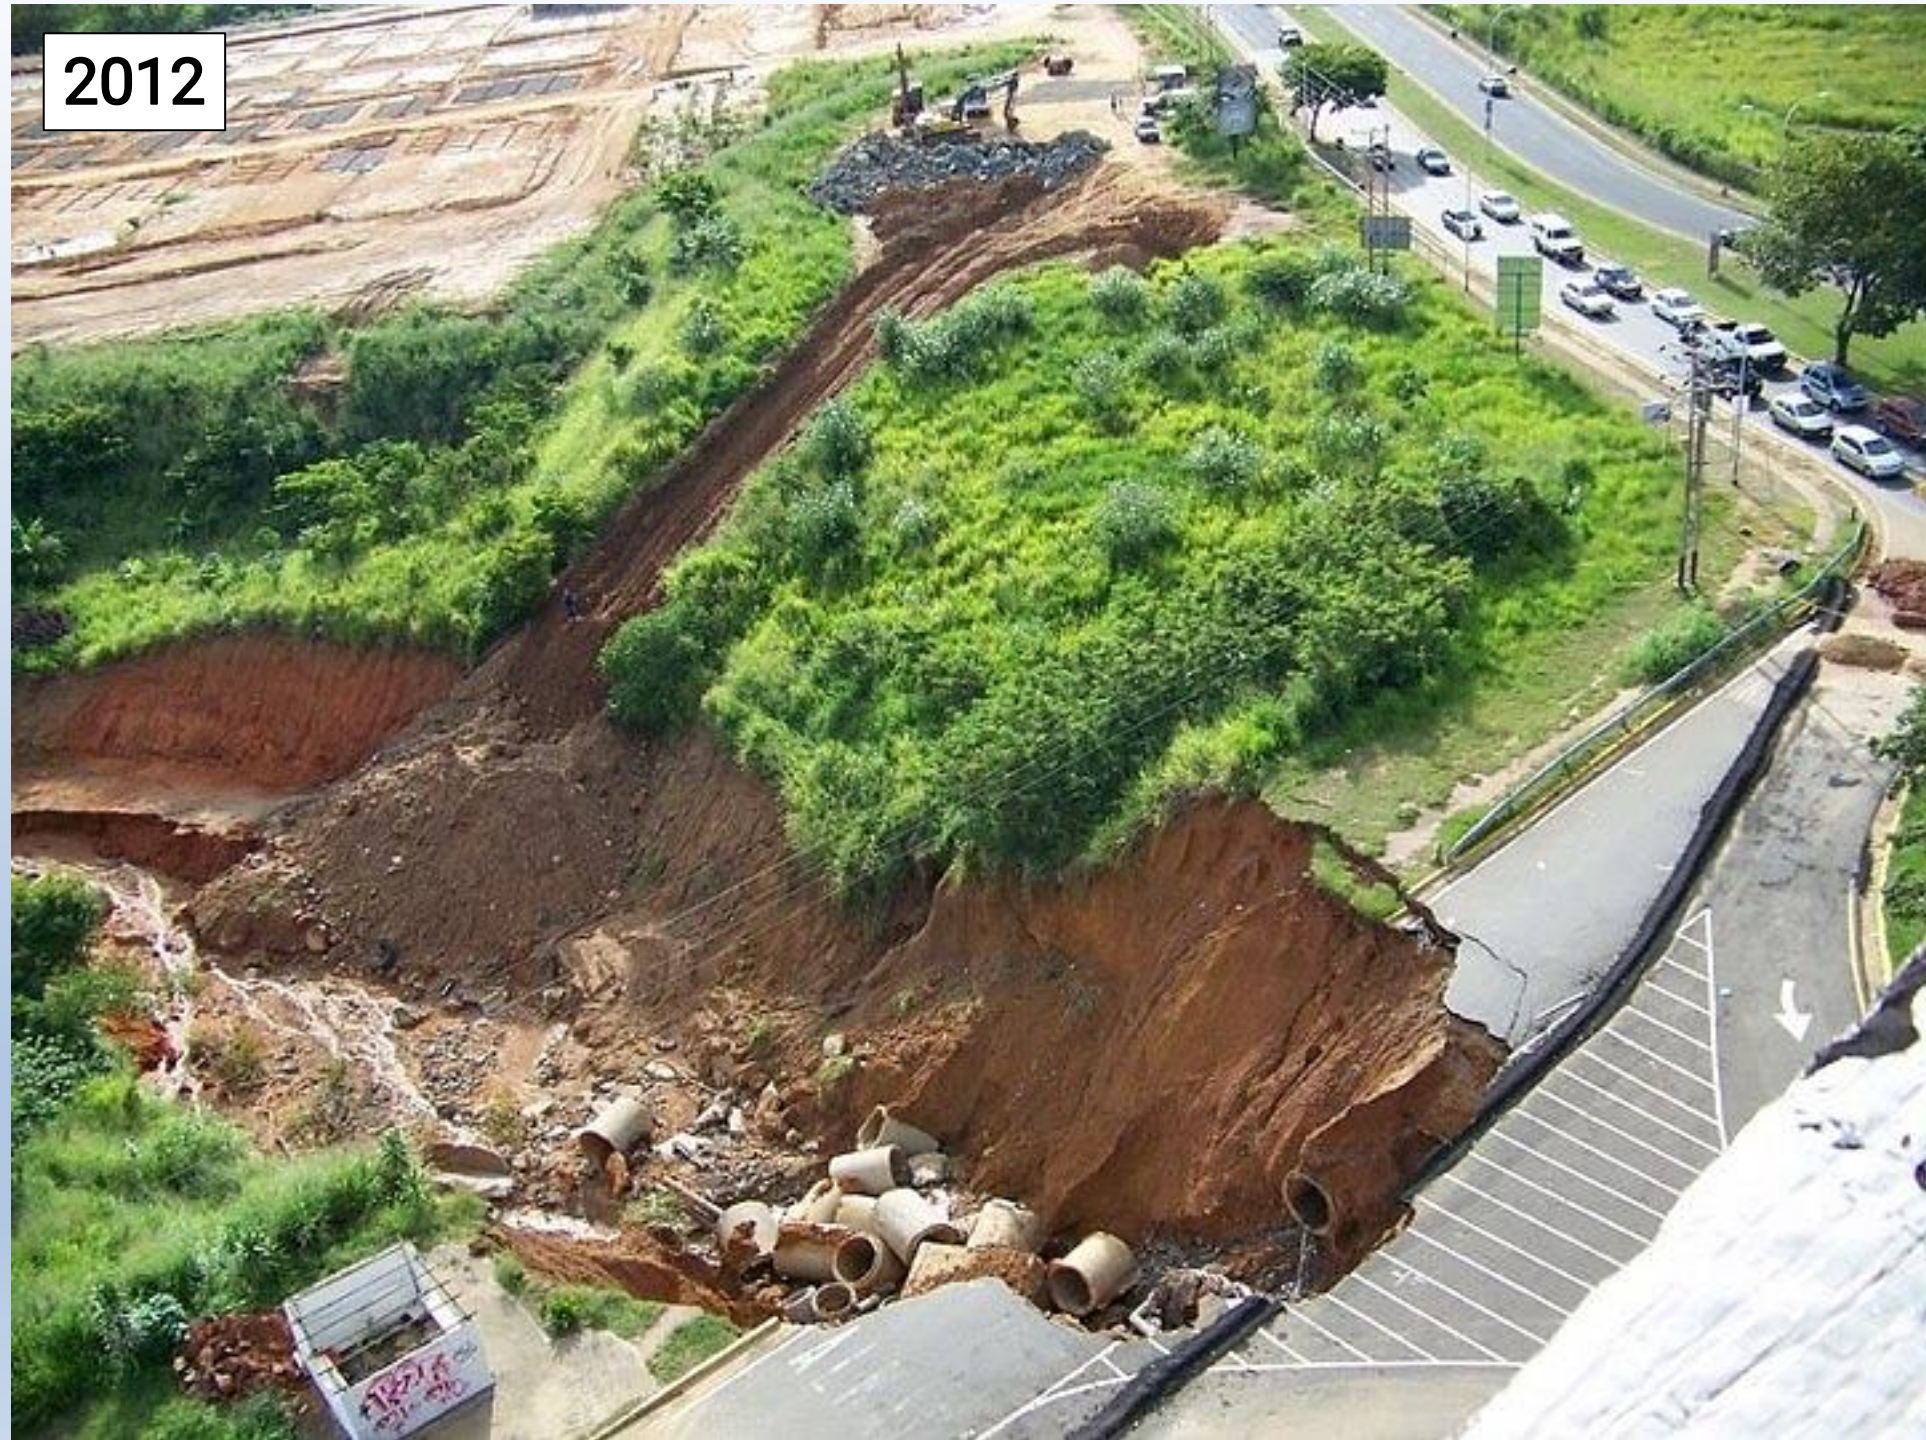
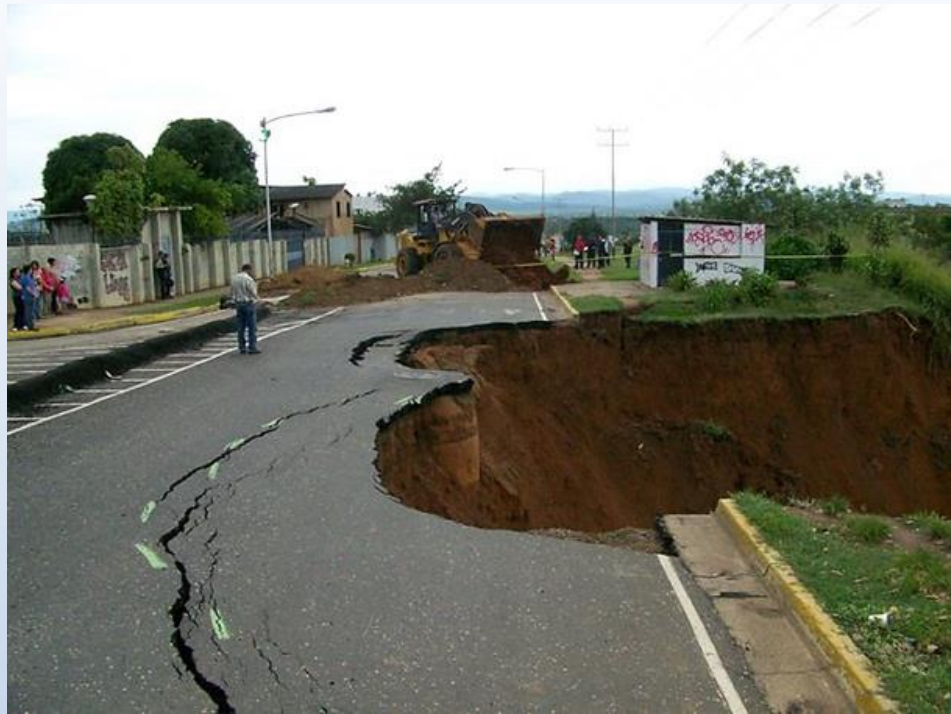
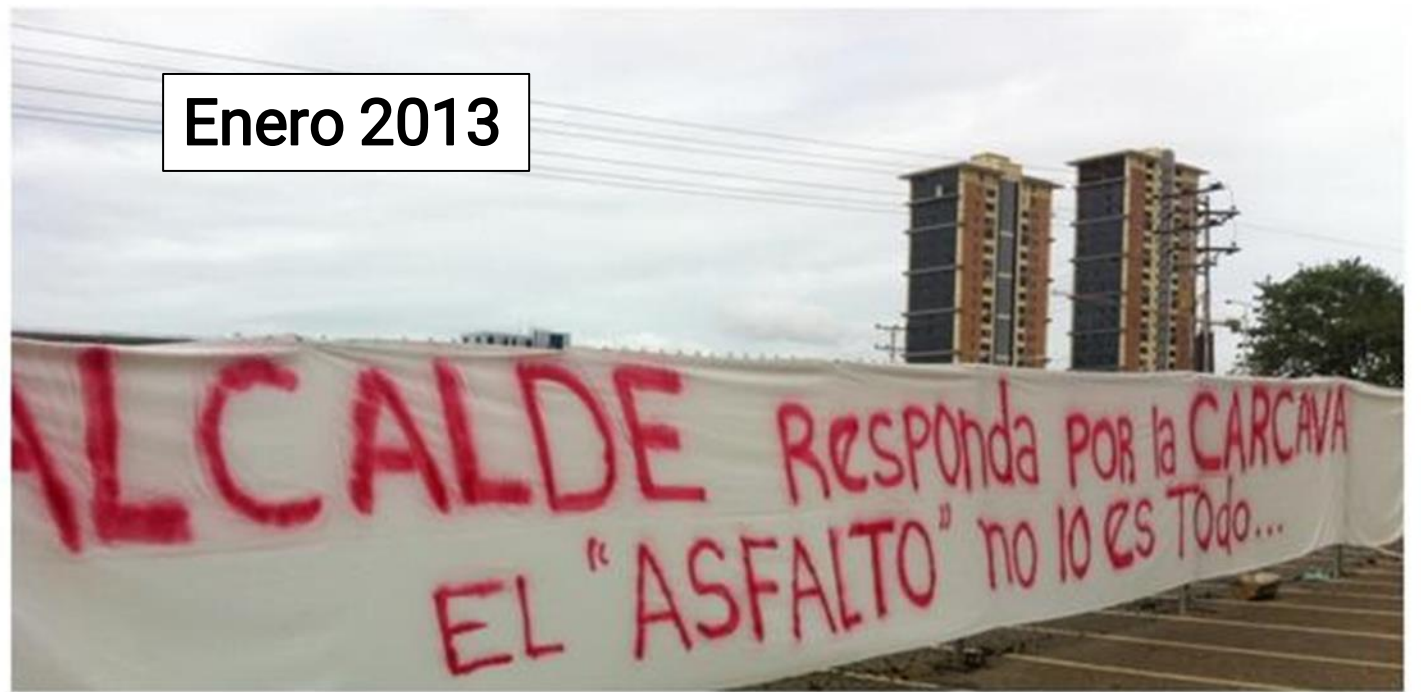
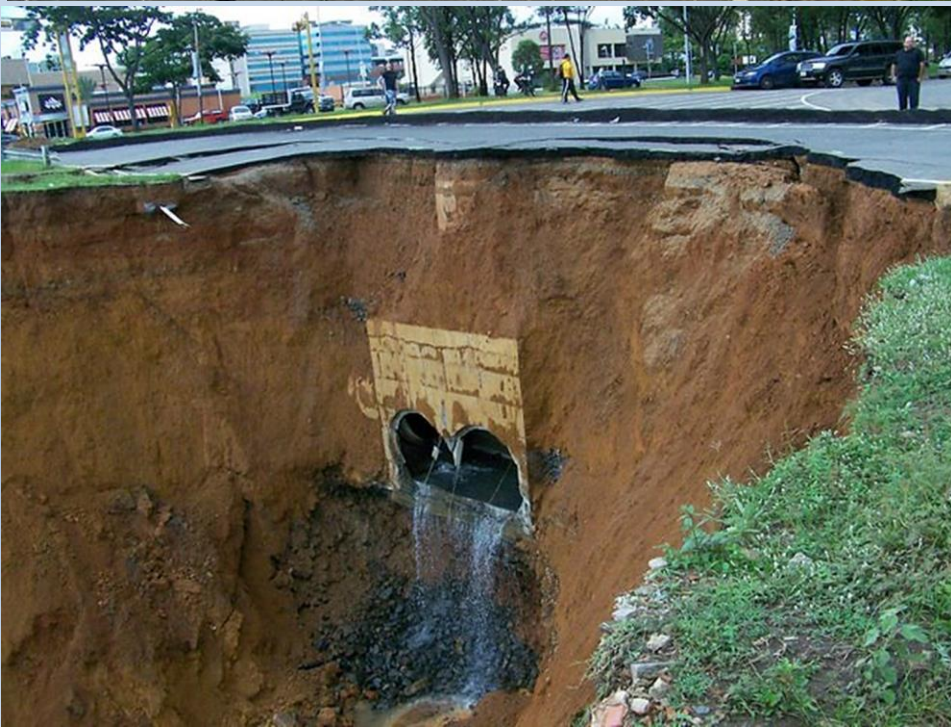
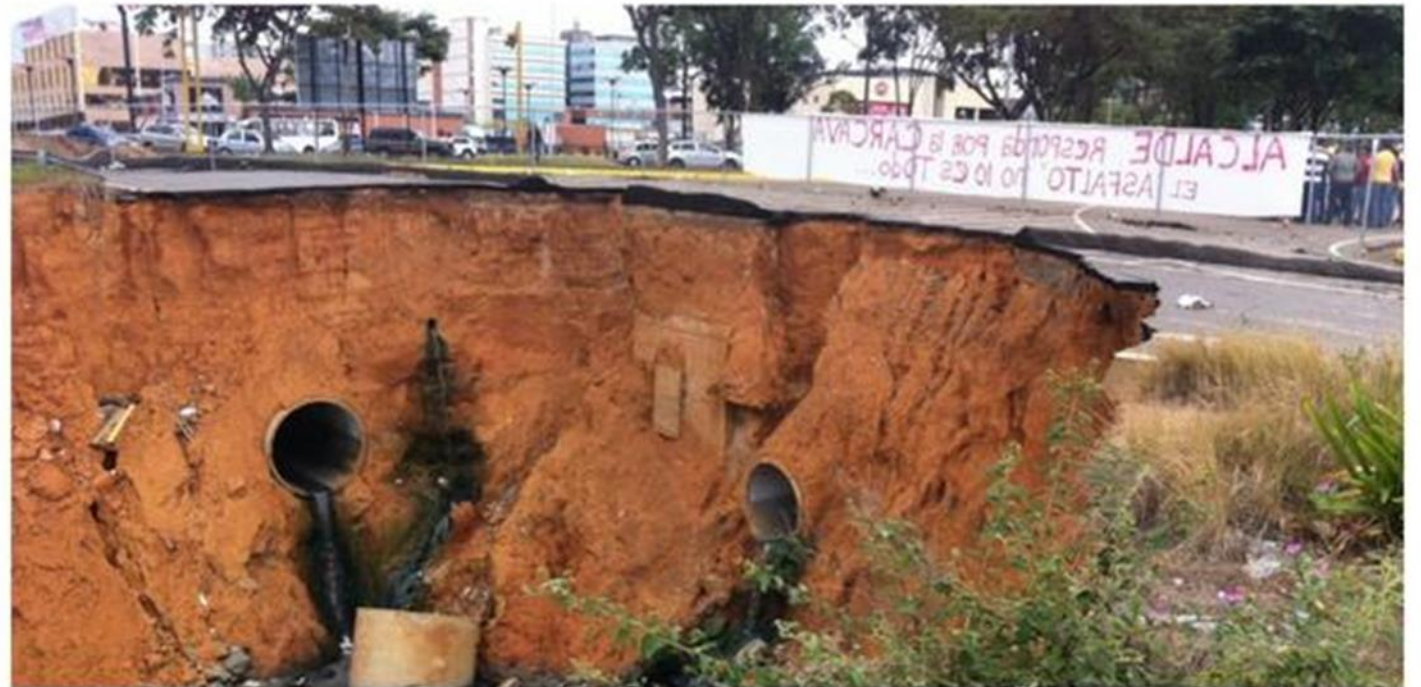
Carrera Churúm Merú, Alta Vista, Puerto Ordaz

- **Única cárcava reparada en Ciudad Guayana**, por la presión que generaron las protestas de los vecinos en el 2013.
- Ubicada en la carrera que permite el acceso al hospital Uyapar, Centro Asistencial Tipo III, dependiente del Instituto Venezolano de los Seguros Sociales (IVSS).
- El Consejo legislativo del estado Bolívar aprobó entre 2013 y 2014 Bs. 28 M Bs en créditos adicionales y por la Alcaldía de Caroní, un total de Bs. 15 M Bs + otras inversiones.
- Se sugiere **inspección en forma regular**, por su dimensión, ubicación y la cercanía de varios edificios, así como de Villa Orinokia, un conjunto de viviendas en desarrollo.
