Academia Nacional
de la Ingeniería y el Hábitat

CÁRCAVAS EN CIUDAD GUAYANA, ESTADO BOLÍVAR, VENEZUELA: CAUSAS ANTROPOGÉNICAS, DISTRIBUCIÓN Y RIESGOS ASOCIADOS

Noel Mariño Pardo¹ y Jhoalys Siverio²

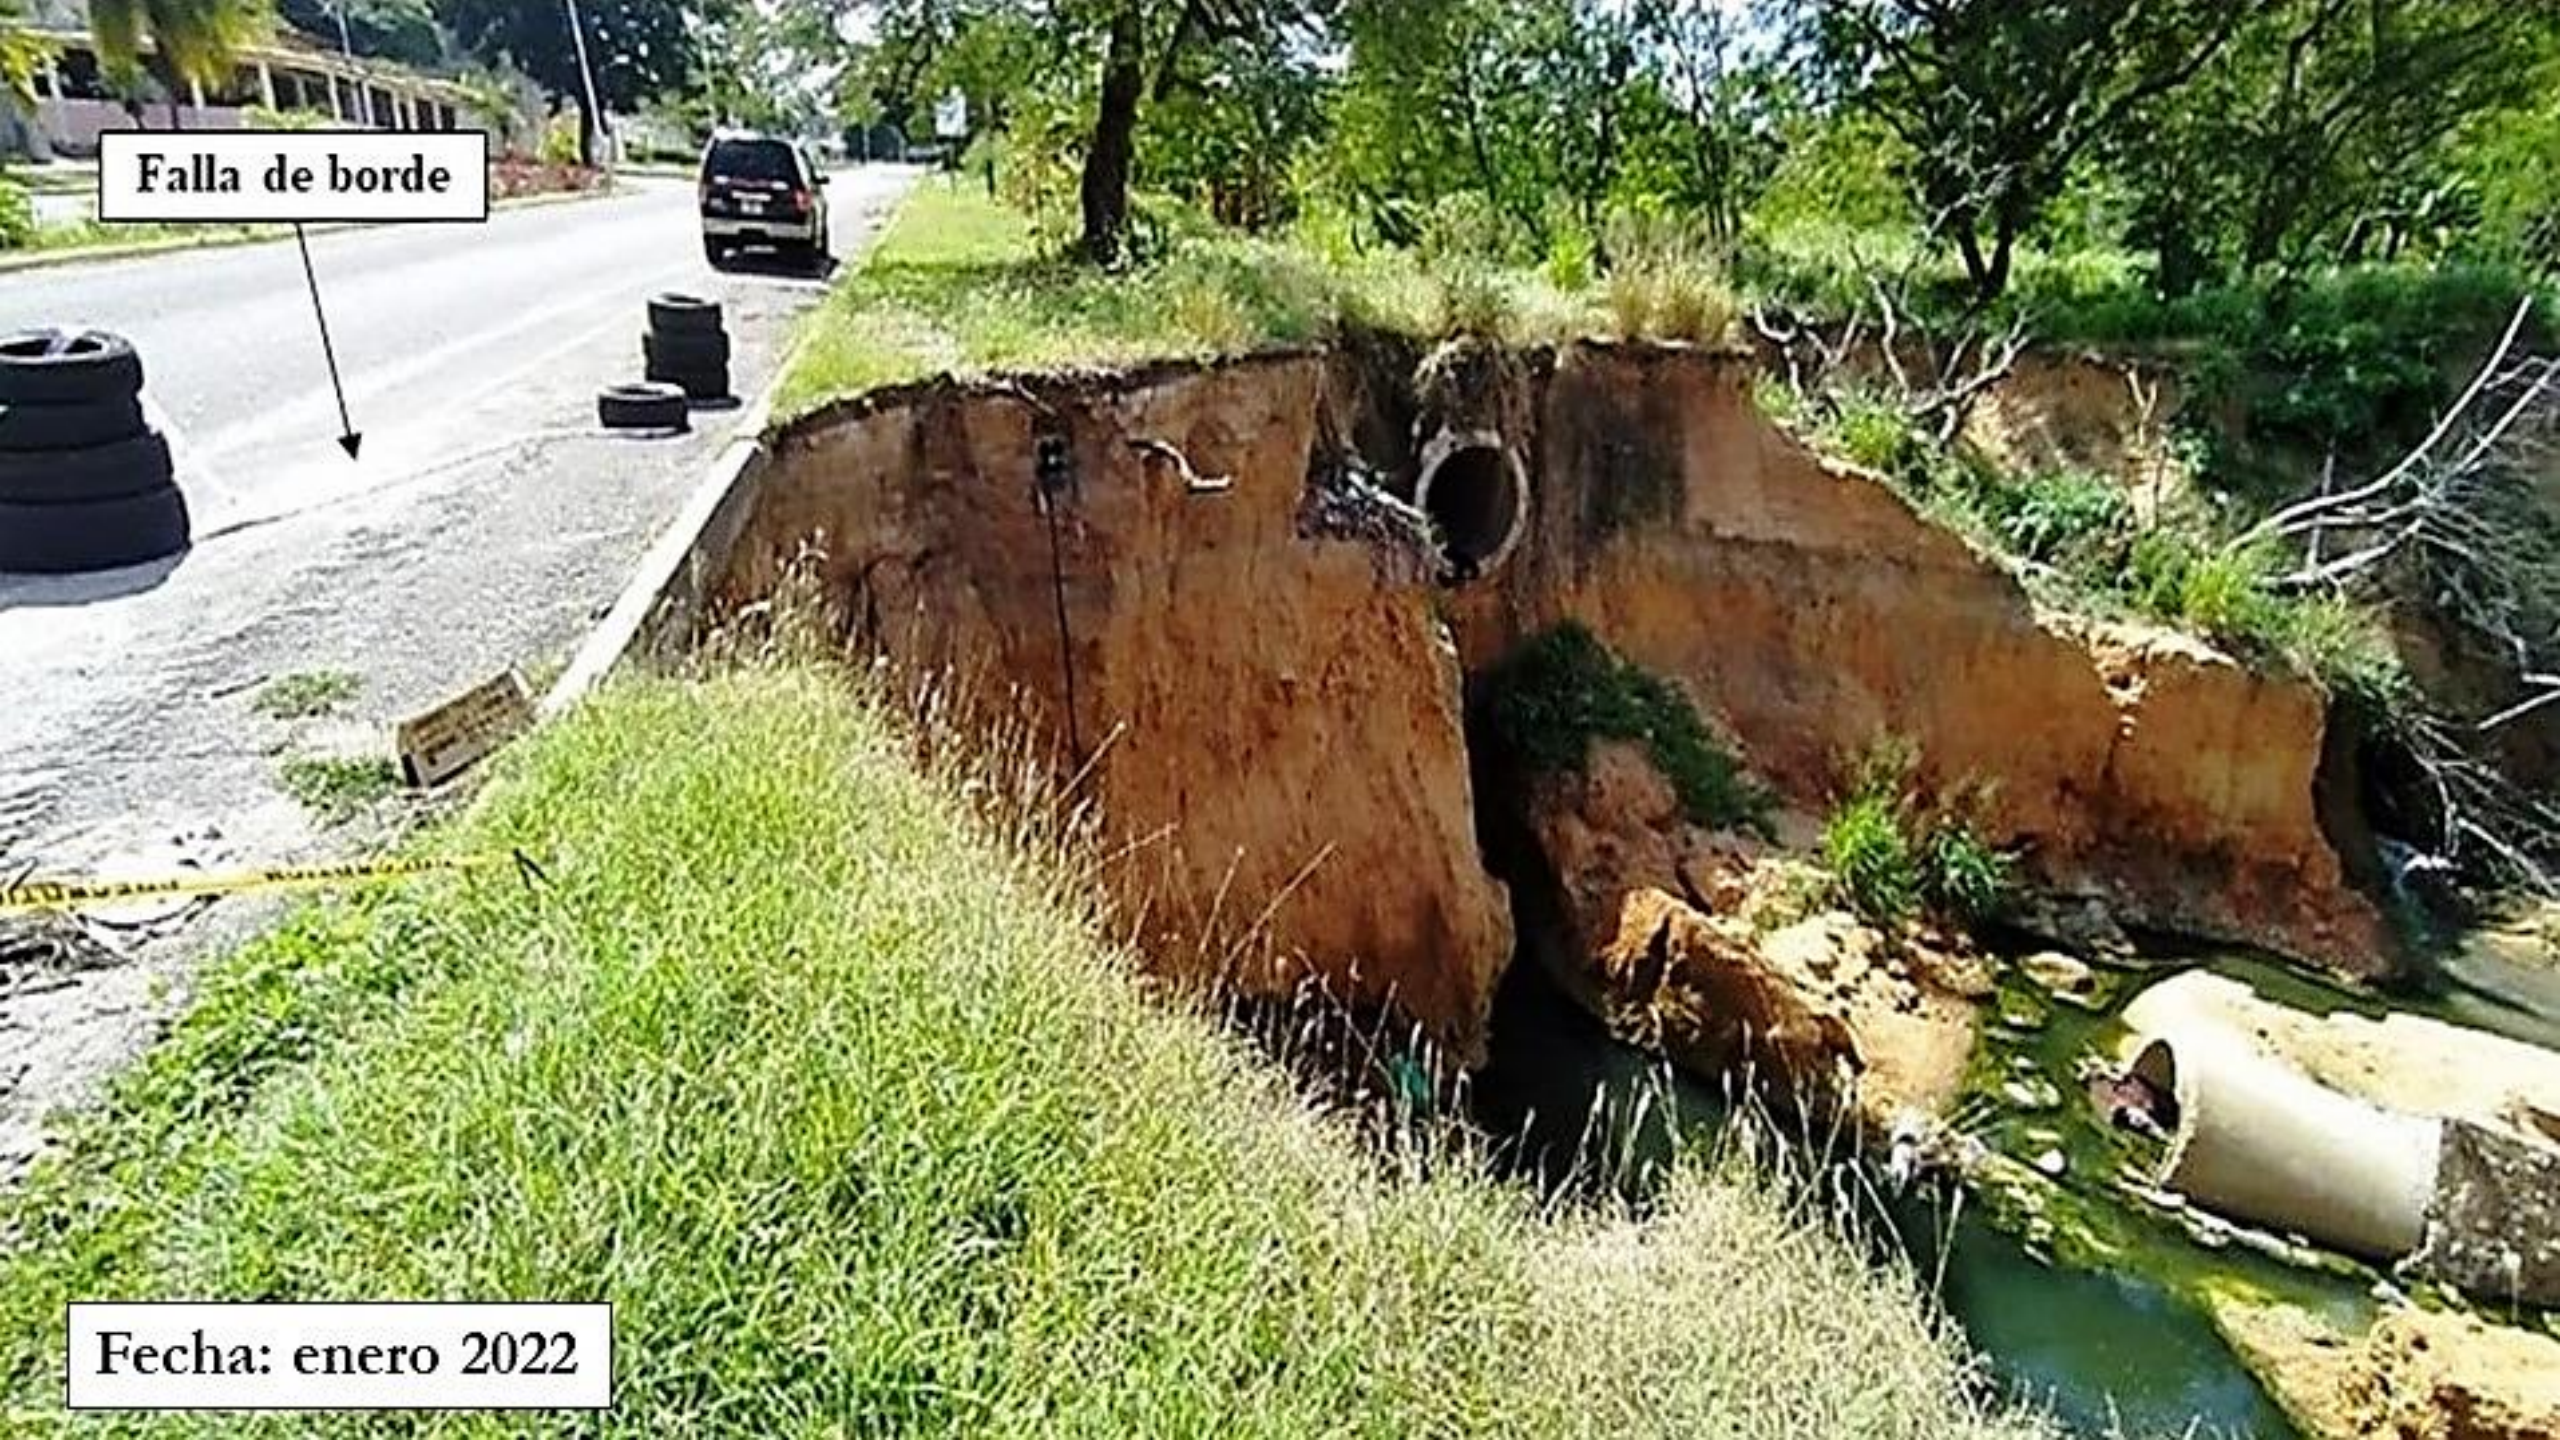
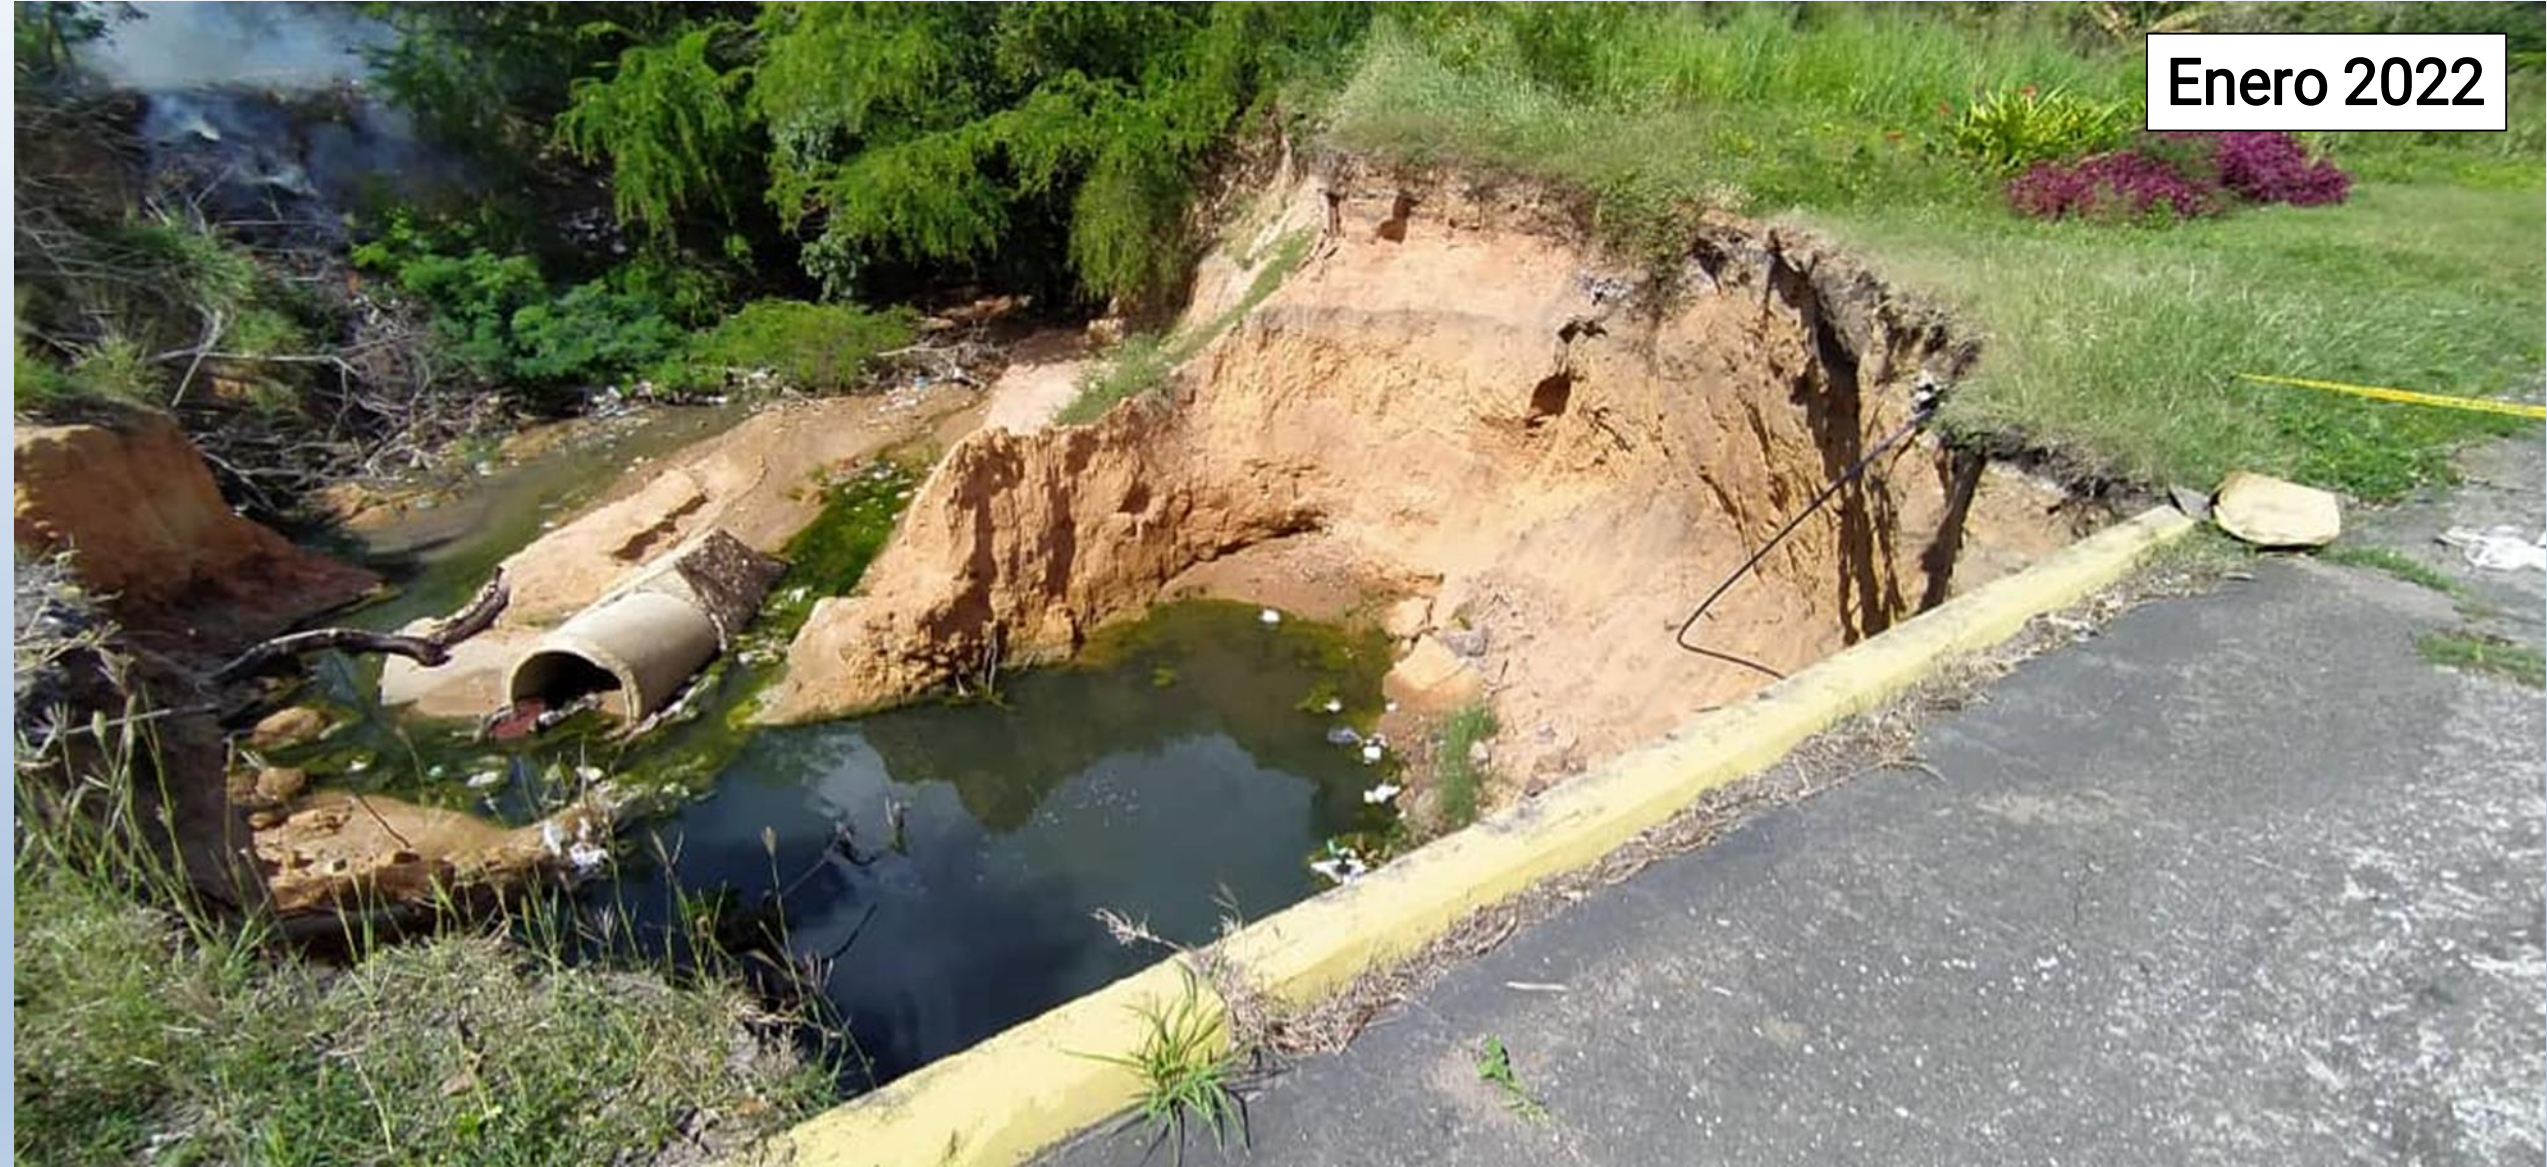
Campo A-2 de Ferrominera, vía Venezuela, Puerto Ordaz

- Cárcava por socavamiento que se inició en julio 2021, debido a una ruptura de tubería de 16 pulgadas de aguas negras.
- La Gobernación de Bolívar inició un saneamiento y, en paralelo, un estudio, en noviembre 2022.
- Pero los residentes cercanos indican que “todo fue momentáneo”, con solo un avance menor al 15 %.
- Ya se observa afectación de la calzada, con falla de borde.

Falla de borde

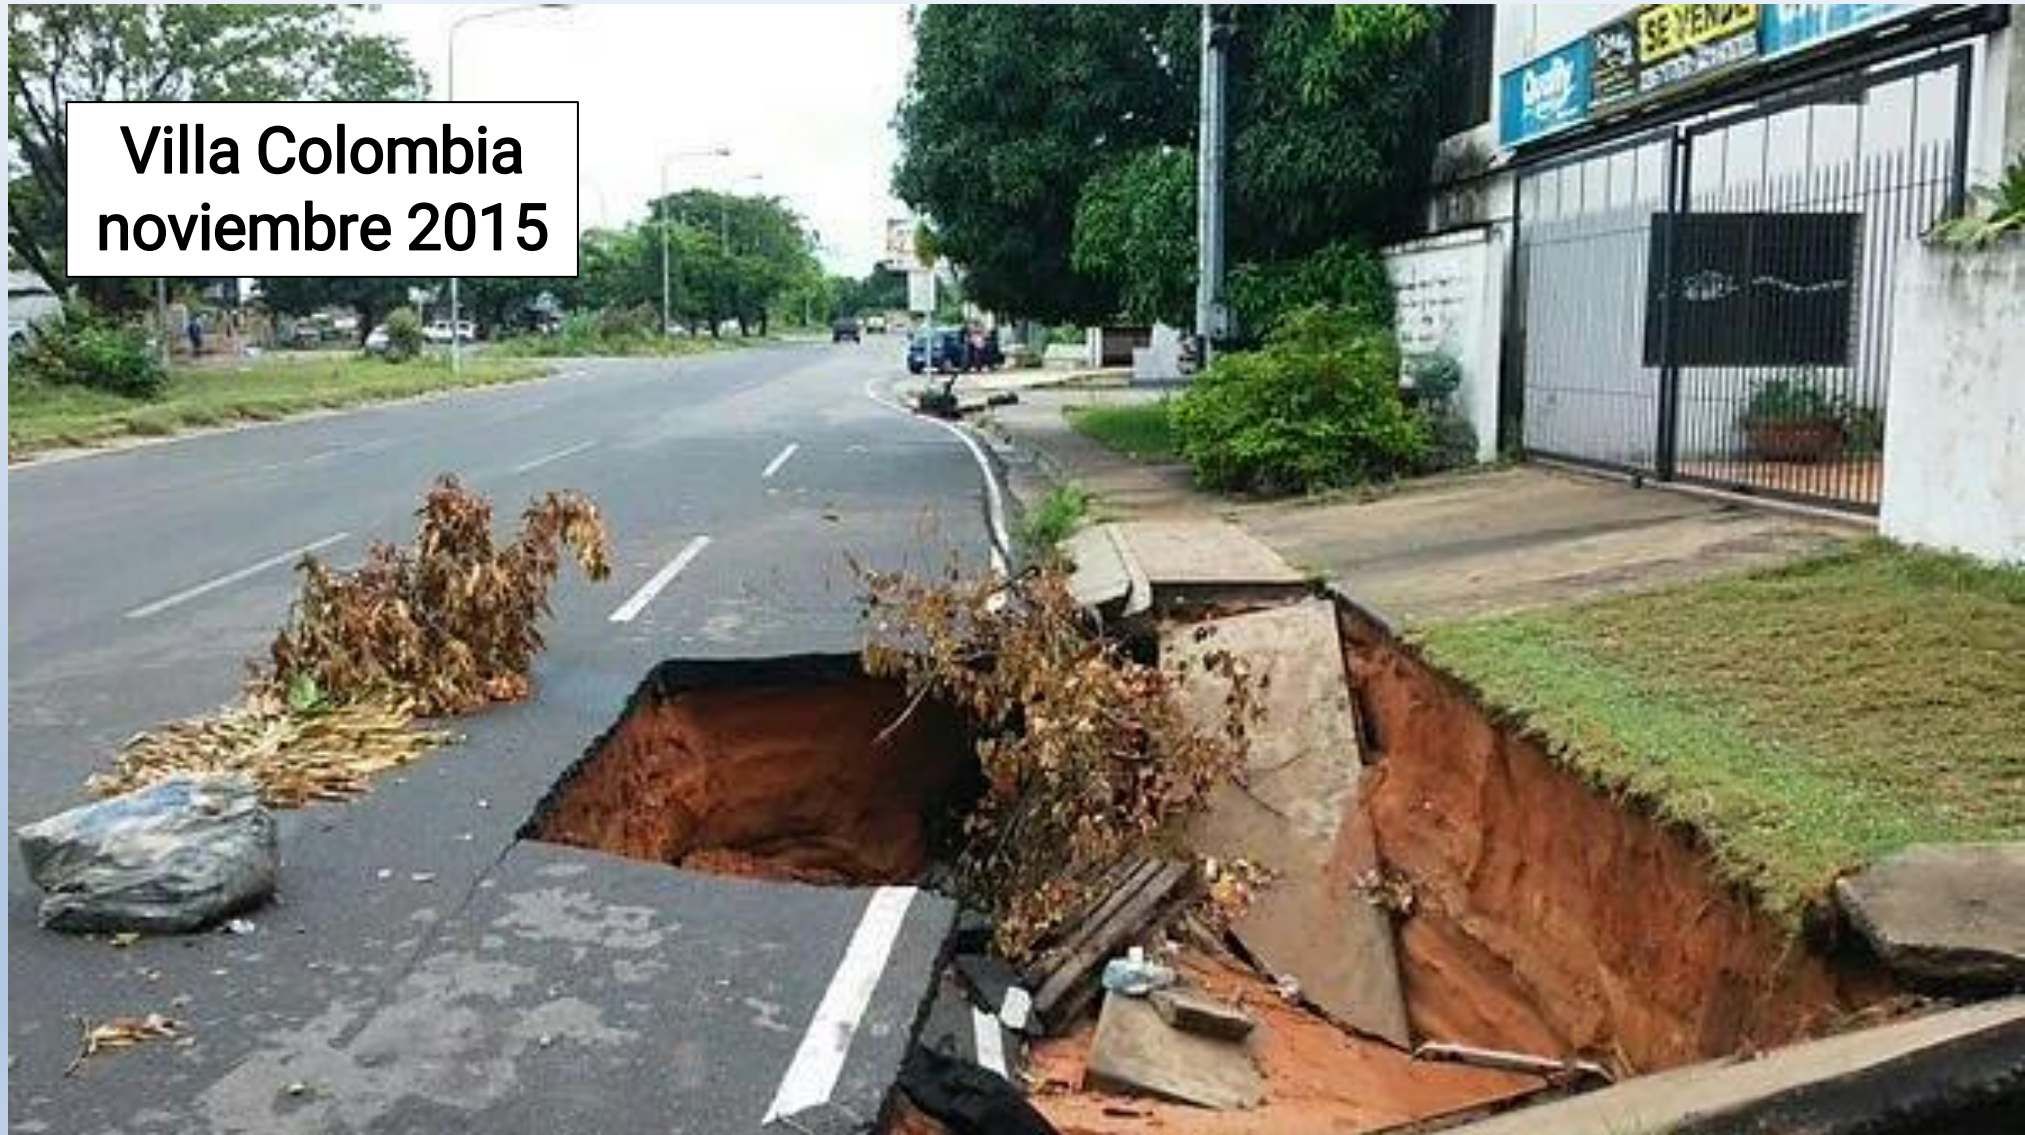
Villa Colombia
noviembre 2015

Otras cárcavas menores, pero con impacto social (I)

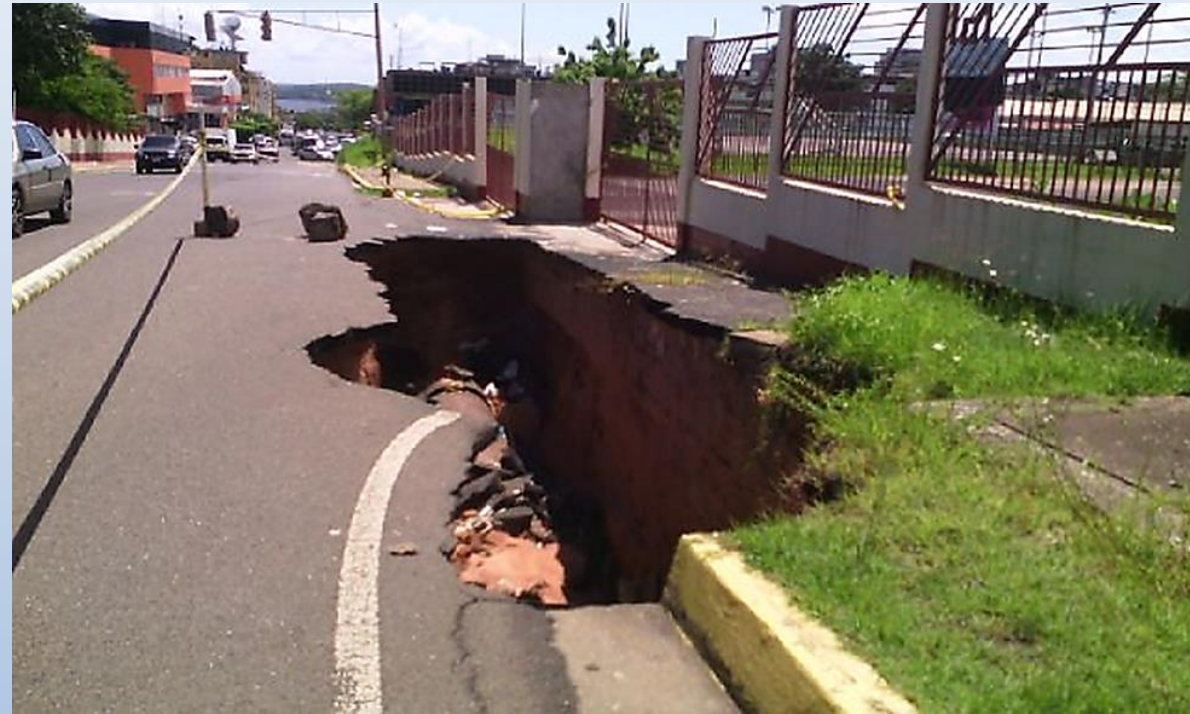
Frente a Unidad Educativa
Diego de Ordaz, abril 2017

Otras cárcavas menores, pero con impacto social (II)

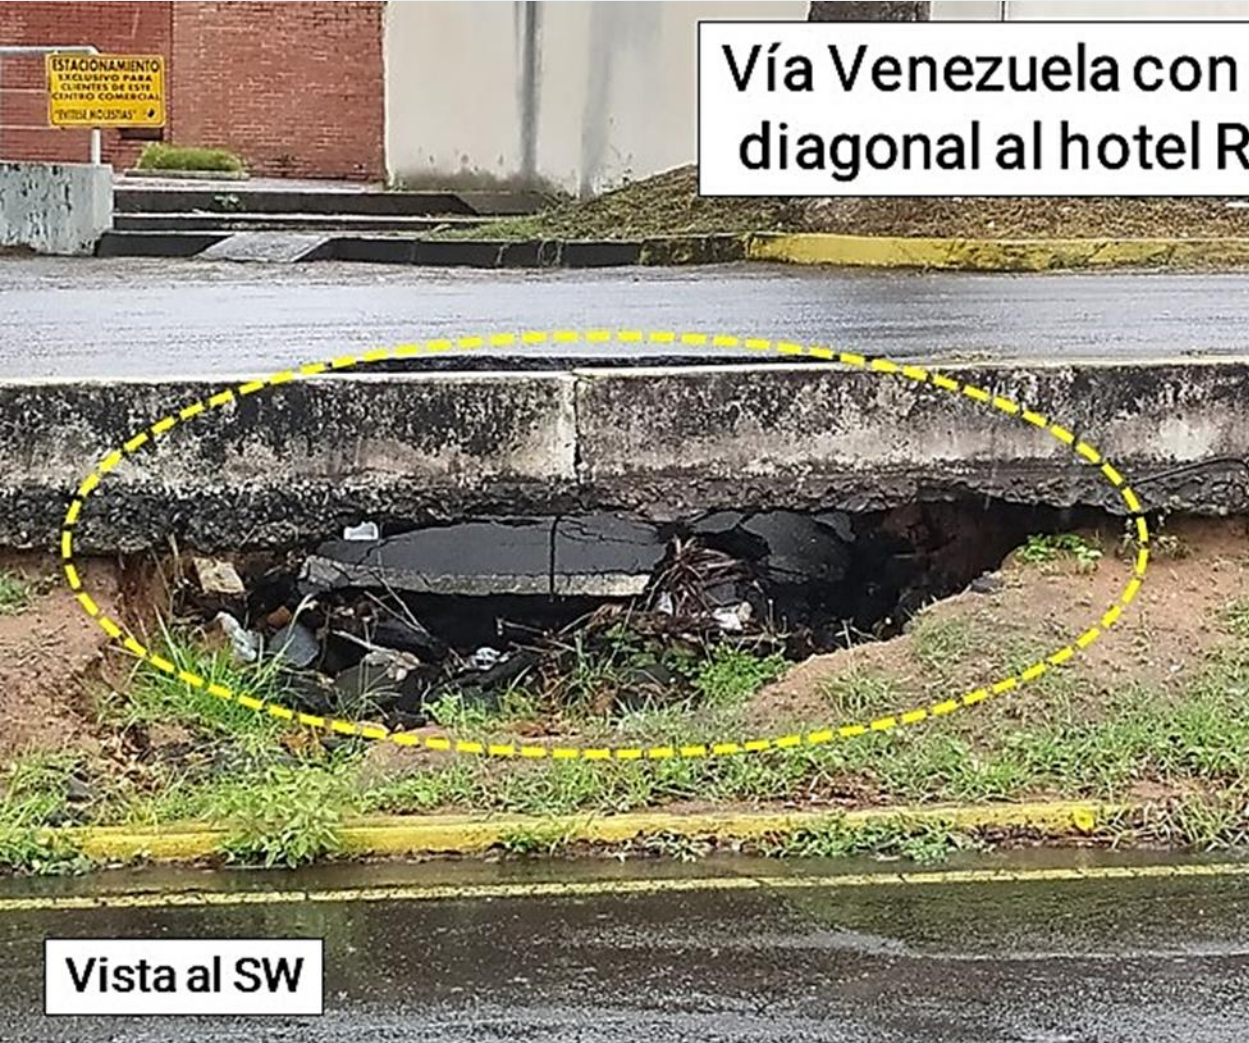
Vista al SW

Vía Venezuela con calle El Tocuyo,
diagonal al hotel Rasil mayo 2023

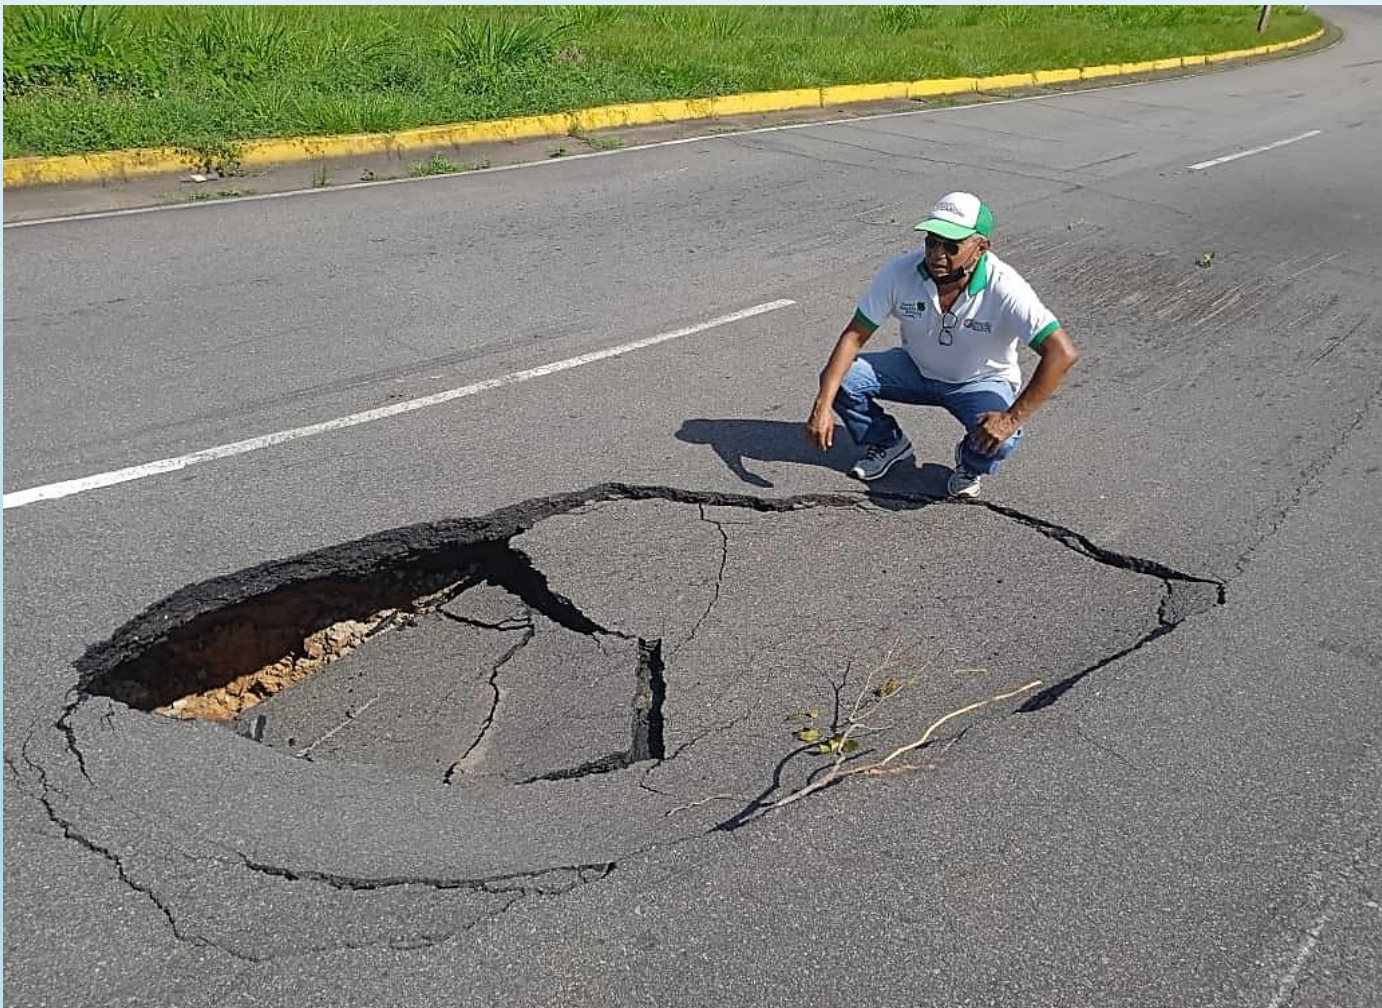
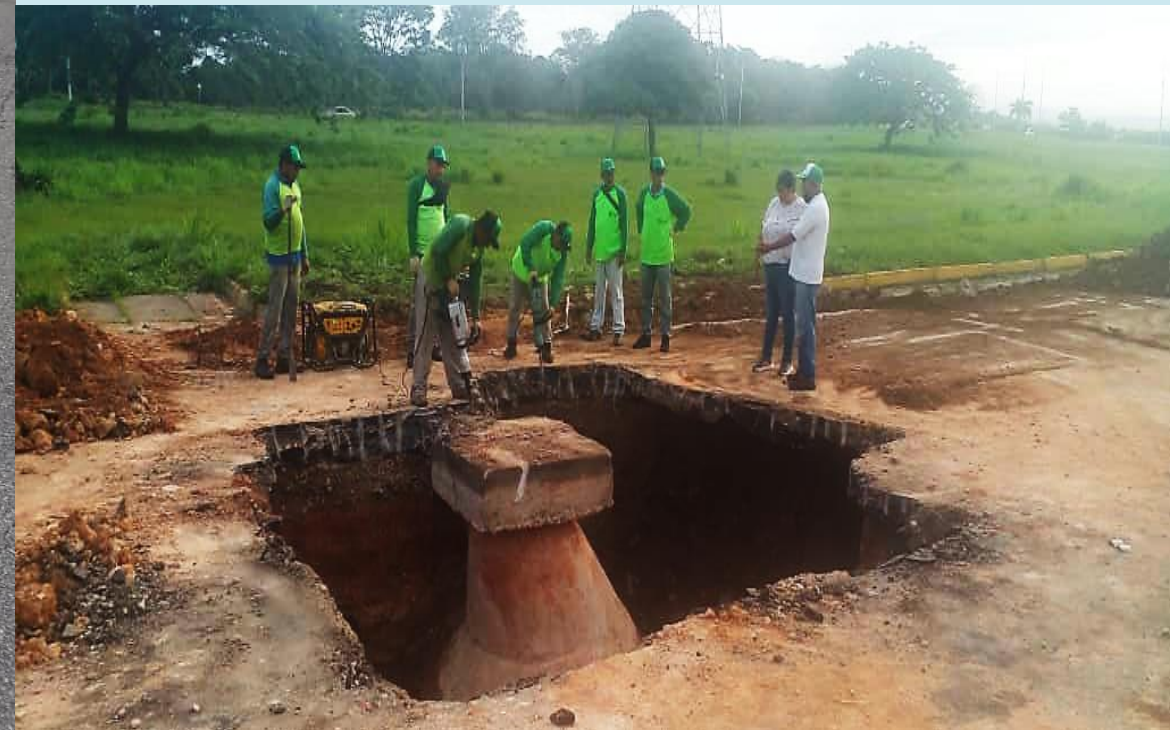
**Autopista Leopoldo Sucre
enero 2023**

Apareció la primera cárcava del 2023 y fue reparada..
