## EVIDENCIAS EMPÍRICAS DEL IMPACTO DEL COMPORTAMIENTO DEL SUELO EN LA RESPUESTA ESTRUCTURAL DE LAS EDIFICACIONES DURANTE EL TERREMOTO DEL 24 DE JUNIO DEL 2026 EN VENEZUELA

*Empirical evidence of the impact of soil behavior on the structural response of buildings during the June 24, 2026 earthquake in Venezuela*

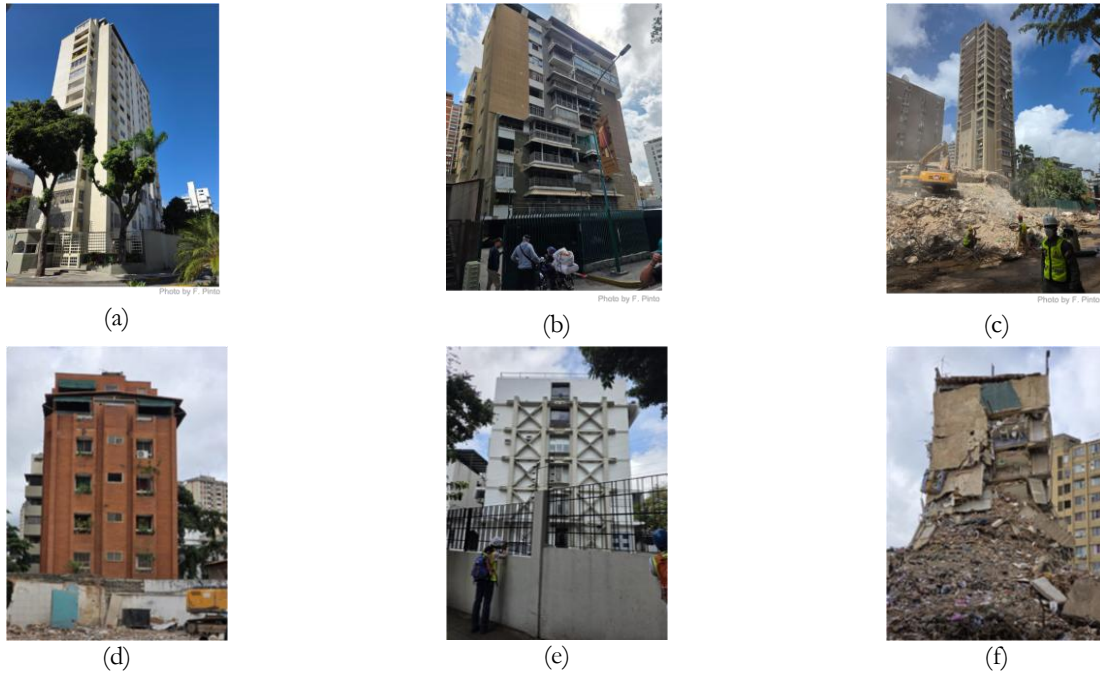
La Figura 1 confirma que la altura debe analizarse junto con la antigüedad y el tipo de intervención. El Petunia II, construido entre 1965 y 1966, permaneció en pie después de ser reforzado en 1968 con muros de concreto hasta el piso 8, columnas perimetrales engrosadas hasta el nivel 21 y una transición de rigidez en los niveles 9 y 10 (MAGLIONE DI GUIDA y GRASES 2011). En cambio, la torre de 16 pisos cuya intervención se concentró en ampliar columnas colapsó. En San Bernardino, el arriostramiento exterior de (e) aumenta la rigidez lateral, mientras que (f) muestra el colapso de seis niveles. Estos contrastes no prueban causalidad, pero exigen analizar continuidad de rigidez, resistencia y ductilidad, irregularidades, condición previa y períodos del suelo y la estructura.

**Figura 1.** Edificaciones inspeccionadas en Caracas: Los Palos Grandes, (a) torre de unos 16 niveles, (b) edificio de unos 11 niveles con daño de cerramientos y balcones y (c) conjunto Petunia, con el Petunia II de 21 niveles en pie y el área de la torre de 16 pisos colapsada; San Bernardino, (d) y (e) edificios de unos siete niveles, con arriostramiento diagonal exterior en (e), y (f) colapso de una edificación de seis niveles.

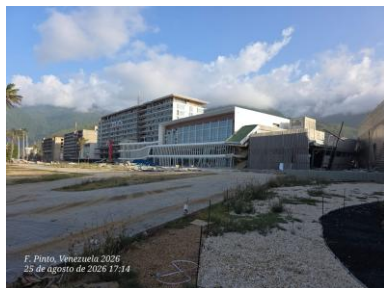
**Figura 3.** Respuesta diferenciada en el antiguo Hotel Sheraton de Caraballeda: (a) vista general del complejo y de sus distintos cuerpos; (b) estructura nueva y robusta de hormigón armado con muros, históricamente fundada sobre pilotes y sin daño estructural evidente durante la inspección; (c) daño severo en el anexo reciente de acero, no fundado sobre pilotes, con colapso local y grandes deformaciones de sus componentes.

Los tres cuerpos de la Figura 3 estuvieron expuestos al mismo ambiente general de deformación, pero no desarrollaron la misma respuesta. El edificio original, dañado en 1967 y reforzado posteriormente, presentó fallas localizadas principalmente en vigas. El edificio más reciente de hormigón armado, configurado con muros robustos, no mostró daño estructural evidente durante la inspección. Ambos cuerpos de hormigón se reconocen históricamente como estructuras fundadas sobre pilotes. En contraste, el anexo de acero, que aparentemente no estaba fundado sobre pilotes, experimentó colapso parcial y deformaciones importantes en columnas, vigas y componentes del sistema de resistencia lateral. La diferencia en el sistema de fundación constituye, por tanto, una variable central para interpretar la transferencia de asentamientos y desplazamientos laterales desde el terreno. Sin embargo, el contraste no puede atribuirse únicamente a los pilotes: la rigidez, la continuidad, la redundancia, el detalle de las conexiones y las intervenciones previas también controlaron la forma en que cada estructura acomodó la demanda cinemática.

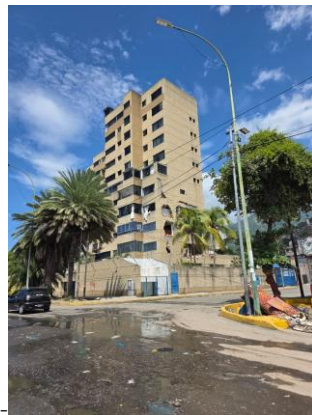
**Figura 4.** Variación espacial del daño en el abanico de Caraballeda: (a) y (b) edificaciones de la zona alta, con daño visible pero sin colapso global; (c) y (d) daño y colapso observados en el sector distal.

La Figura 4 extiende esta interpretación a lo largo del abanico. En la zona alta, las edificaciones conservaron su estabilidad global, aunque presentaron daño local. En la zona distal, caracterizada por menor pendiente, nivel freático
