## EL TERREMOTO DE LA GUAIRA DEL 24 DE JUNIO DE 2026

*Comité Técnico Asesor del Terremoto de la  
Comisión Presidencial para la Evaluación de Habitabilidad de Infraestructuras*

### RESUMEN

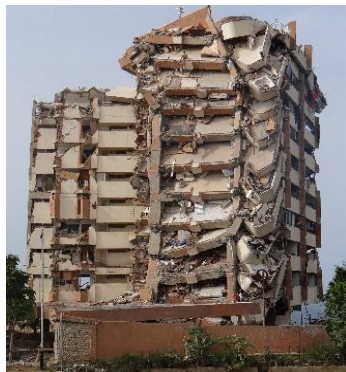
**Figura 8.2.** Colapso parcial. Edificio El Jurel, Catía La Mar. Foto: N. Fernández.

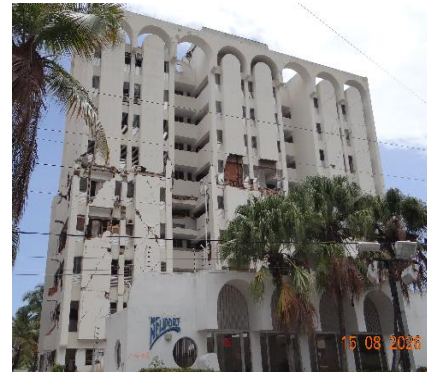
**Figura 8.3.** Colapso de piso intermedio. Edificio Newport, Caraballeda, Foto: N. Fernández.

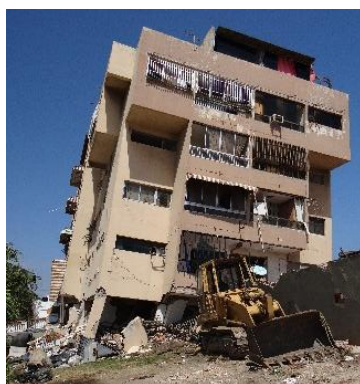
**Figura 8.4.** Colapso de planta baja. Residencias Mariola en Caraballeda (foto N. Fernández).

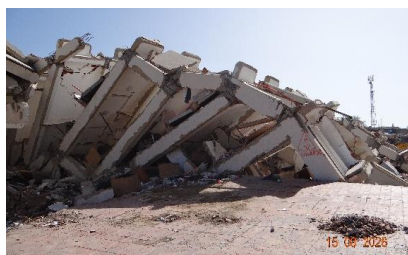
**Figura 8.5.** Colapso lateral. Edificio Coral Beach, Caraballeda. Foto: N. Fernández.

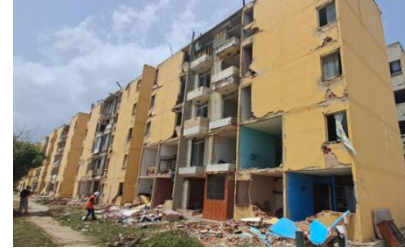
**Figura 9.2.** Urbanismo Mare II

En la Figura 9.2 y Figura 9.3(a), se presenta el urbanismo Mare II, se observa el daño no estructural en las edificaciones, con caída completa de paños y en algunos casos colapso total de los balcones. Otro problema presente en el urbanismo es la falta de mantenimiento y la consecuente afectación por

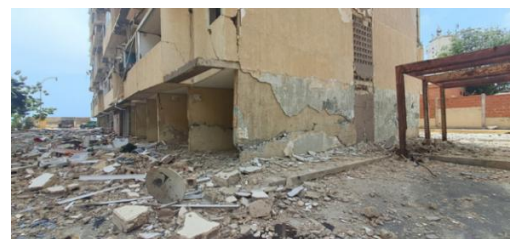
La Urbanización La Llovizna, Figura 9.4, ubicada en el sector de Playa Grande en Catia La Mar, Estado La Guaira, presentó daños severos en los muros de concreto reforzado en la base y primeros niveles de algunos de sus edificios, Figura 9.5, son 6

**Figura 9.5.** Urbanismo La Llovizna

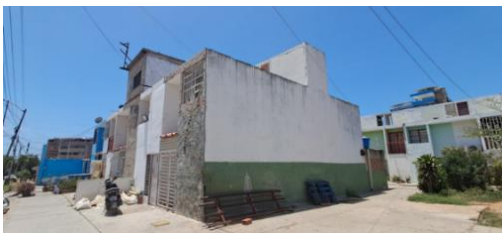
El urbanismo OPPPE 62 corresponde a edificios de 2 niveles (ver Figuras 9.11 y 9.12), ubicados en Playa Grande, Tanaguarena y Caraballeda del Estado La Guaira. El sistema estructural está conformado por muros portantes continuos, en las direcciones principales de la estructura y con elementos confinados, lo cual permitió la distribución eficiente de las cargas laterales del sismo. Los daños observados fueron menores y su rehabilitación es factible. En algunos casos se han presentado daños en las obras de cerramiento externo de los patios de las viviendas del urbanismo, realizadas en mampostería no confinada, realizadas de forma no organizada y sin diseño de soportes adecuados (autoconstrucción).

**Figura 9.11.** Detalle lateral Urbanismo OPPPE 62

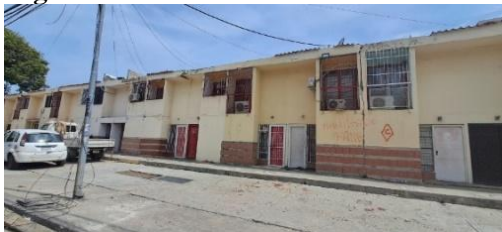
**Figura 9.12.** Detalle frontal Urbanismo OPPPE 62

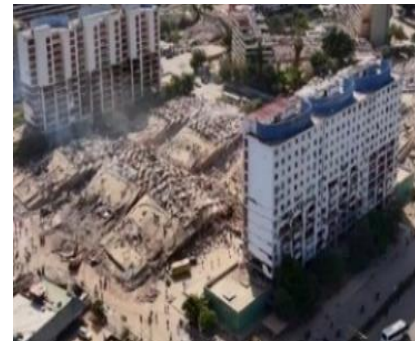
**Figura 11.3.** OPPPE 26. Junio de 2026, después del terremoto. Foto: Play Drone

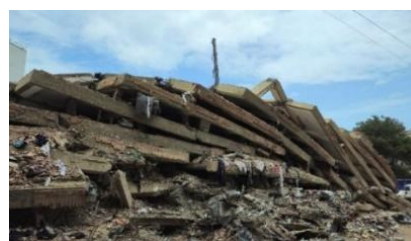
En las torres colapsadas se observó un mecanismo compatible con el denominado colapso progresivo por pérdida de capacidad en cadena (Figuras 11.6 y 11.7). Este patrón se caracteriza por la pérdida sucesiva de capacidad resistente en uno o varios niveles, seguida del descenso de las losas y del apilamiento de los pisos sobre los niveles inferiores. La

**Figura 11.7.** Colapso en la OPPPE 33.  
Foto: L. Hernández.

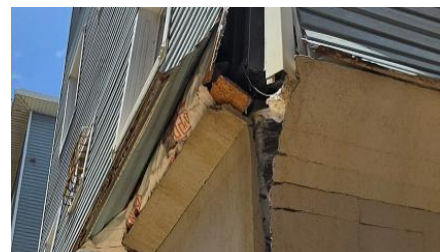
c) Viga intermedia de entrepiso, perfil horizontal entre paneles de nivel inferior y el superior, pandeada y con nivel superior desencajado, retenido por plancha de conexión entre paneles de fachada.

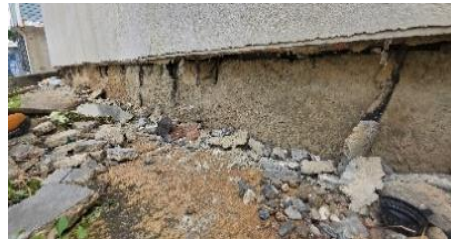
f) Perno de anclaje con falla del cono de arrancamiento.

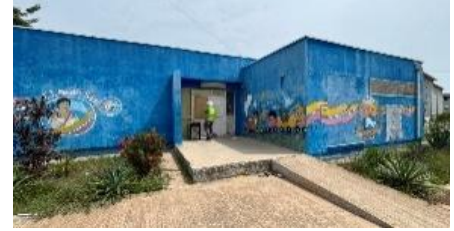
**Figura 12.7.** Ejemplos de edificaciones de un nivel del sistema SUMMA, sin daños observados en la inspección: a) el Ambulatorio Sabaneta de Barinas y b) el CEI Manuelita Sáenz.

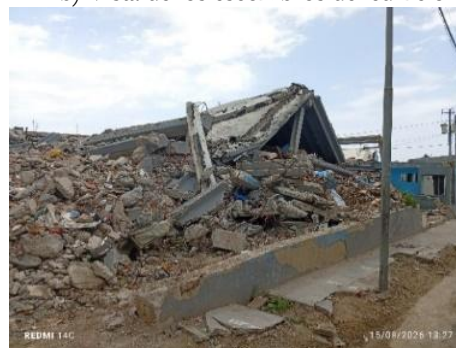
**Figura 13.3** Liceo Bolivariano “José María España”, Macuto. Fotografía: Ch. J. Valencillos. Fotografía 13.1.b R. González.

Las fotografías de la Figura 13.3 muestran el Liceo ubicado en la Avda. España, Macuto, Estado La Guaira. La fachada lateral Este (previa a los sismos) se muestra en la Figura 13.3.a,

el edificio original era prefabricado de concreto reforzado, de planta regular y rectangular, de 3 niveles estructurales y conformado por un volumen único. En la Figura 13.3.b se observa la destrucción completa de todos los elementos estructurales y la caída de losas sobre losas superpuestas.

b) Vista de los escombros del edificio.

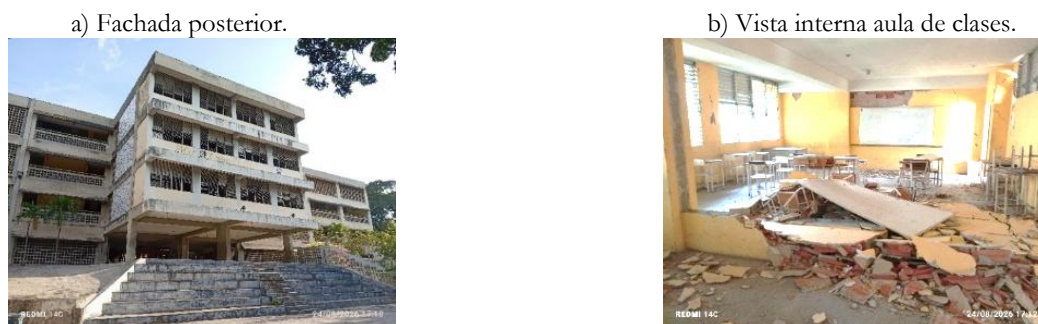
**Figura 13.5** Unidad Educativa “Evelia Avilán de Pimentel”, La Guaira. Foto R. González.

En la Figura 13.5 se muestran imágenes de esta edificación localizada en la Avenida Soubllette, La Guaira. La figura 13.5.a presenta una vista parcial de la fachada posterior del edificio. La figura 13.5.b muestra la destrucción y volcamiento de los cerramientos internos de bloques de arcilla con friso por ambas caras, en las aulas de clases y además la caída de la pizarra acrílica sobre los conjuntos de mesas y sillas que utilizan a diario los estudiantes, por deficiencias en la fijación a la estructura. Este edificio será reparado.

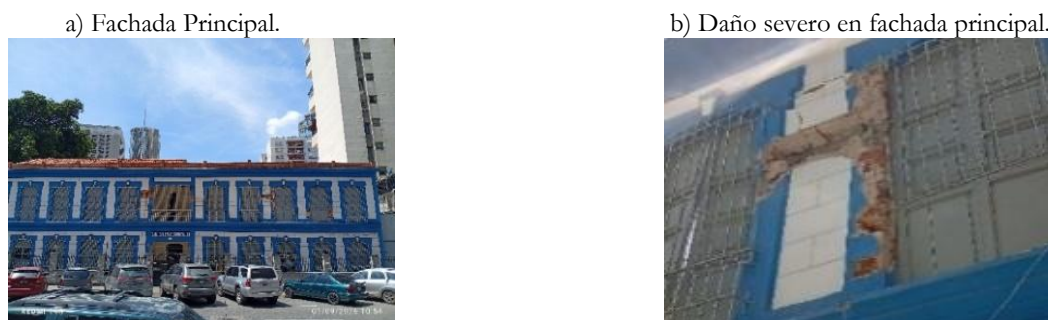
**Figura 13.6** Unidad Educativa Patronato “San José de Tarbes”, Distrito Capital. Foto R. González.

Este conjunto está ubicado en la Avda. Este 2 de la Parroquia Candelaria, Distrito Capital, está conformado por varios volúmenes con planta rectangular, ubicados en torno a dos patios internos descubiertos, esquema de planta similar al número 8. La figura 13.6.a muestra la fachada principal Norte del edificio. Al ocurrir los terremotos se produjeron daños severos en los muros de ladrillos macizos y la caída parcial de la cubierta de techos a dos aguas, en el 2do nivel. La figura 13.6.b se observa un detalle de los muros de ladrillos macizos de arcilla y el desplazamiento parcial lateral con respecto al plano de la fachada, del segmento superior que presenta una fractura. Se requiere realizar una evaluación detallada especializada para determinar las acciones a tomar en este caso (Edificio Patrimonial e Histórico).

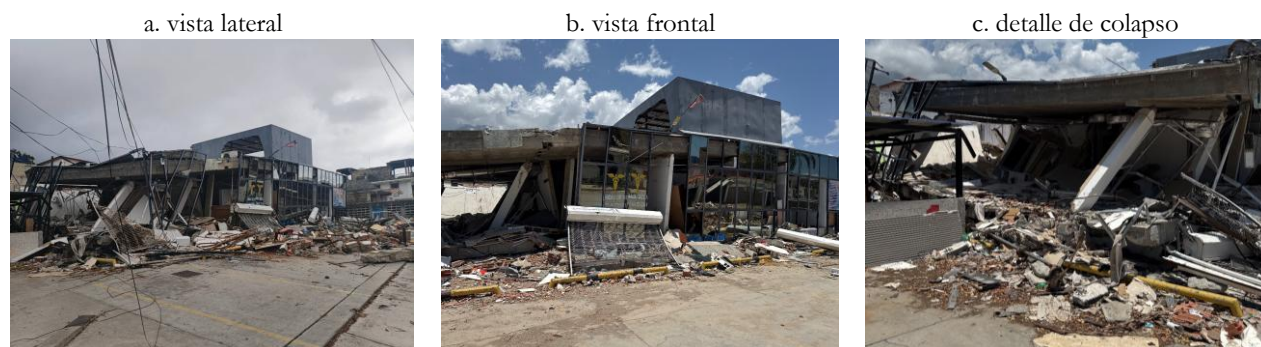
**Figura 15.5** Unidad de rehabilitación médica integral. Fotos: E. Contreras y A. Idress.

Se inspeccionaron algunos de los centros de salud que colapsaron, entre ellos el Hospital Rísquez en Caracas donde colapsó uno de sus módulos (Figura 15.3), el Centro de Atención Psicofamiliar El Niño y el Mar en Catia La Mar (Figura 15.4) y la Unidad de Rehabilitación Médica Integral en Caraballeda (Figura 15.5).

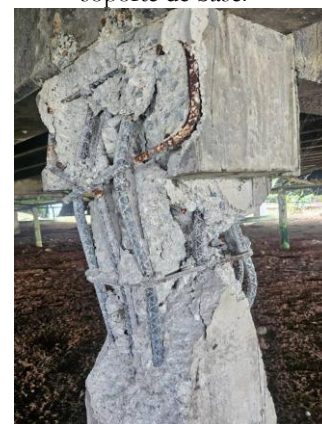
**Figura 15.6** Hospital Adolfo Prince Lara. Fotos: En HABITABLE.

De igual forma se inspeccionaron edificaciones que aún sin colapso presentaron daños severos en sus elementos estructurales como el Hospital Adolfo Prince Lara de Puerto Cabello Estado Carabobo (Figura 15.6).

f. Detalle de daño en columna de soporte de base.

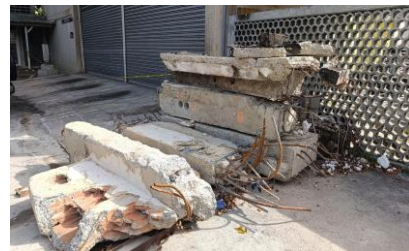
**Figura 19.2.** Resguardo de elementos en el IMME, se evidencia extracción de núcleos.
