CORROSIÓN Y DURABILIDAD EN EDIFICACIONES EXISTENTES EN EL LITORAL VENEZOLANO

Valentina MILLANO GONZÁLEZ^{1,2}, Andrés TORRES ACOSTA³, José Luis BEAUPERTHUY URICH^{2,4}
Editores: Oladis TROCONIS DE RINCÓN^{1,2,5,6}, Carlos QUINTINI⁶, Carlos RODRÍGUEZ ÁLVAREZ^{2,6}

Corrosion and durability in existing buildings on the Venezuelan coast

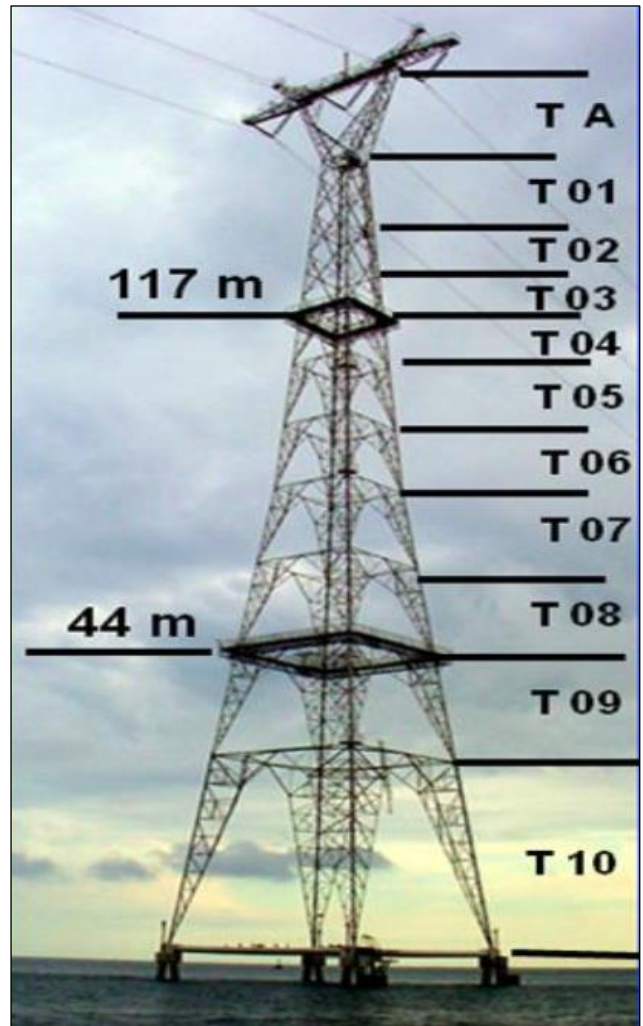
Figura 6. Diagrama esquemático de una torre típica en la que se identifican los distintos troncos y sus alturas

Las torres tienen una altura de más de 170 metros y cada una de ellas está conformada por más de 5.000 elementos. Estas están tipificadas en función de tramales y de troncales que están a diferentes alturas (Figura 6).

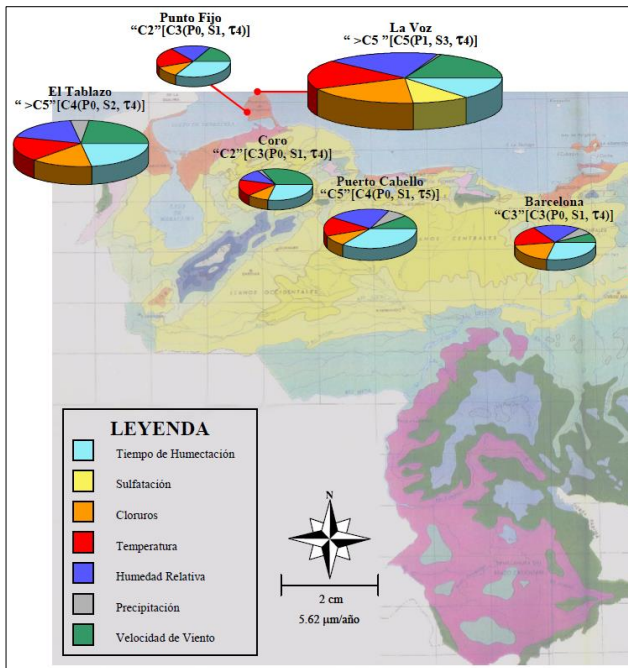
Figura 10. Segmento del mapa venezolano de corrosividad atmosférica para cinc. Fuente: MICAT

La Figura 10 es alusiva a los mapas de corrosividad que se generaron en MICAT, para el cinc. Y se observa lo mismo, que el tamaño del gráfico circular para el caso de lo que sería El Tablazo a la izquierda y la Voz de Venezuela son los que presentan las mayores velocidades de corrosión del galvanizado. Este y el efecto de los vientos en este caso es lo que particularmente llama la atención.

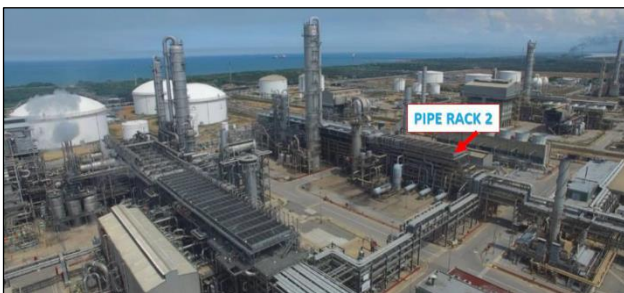
Figura 11. Instalación industrial y estructura de Pipe Rack

Este problema de concreto armado en una planta industrial, en lo particular en una edificación utilizada como "Pipe Rack", que está identificada en la Figura 11, donde se puede observar que está a menos de 3 km de la costa del mar Caribe.

Es una edificación con una longitud de aproximadamente 1 km, tres niveles y una altura aproximada a los 20 m.

Los criterios de evaluación se establecieron en función a los planteados en el DURAR, reconociéndose manchas de humedad y óxido, lixiviación, grietas, concreto fofo, delaminación del concreto y acero expuesto. Se hizo la inspección visual y el levantamiento de todos los elementos, pórticos completos en sus columnas, vigas longitudinales y transversales.
