Academia Nacional
de la Ingeniería y el Hábitat

CÁRCAVAS EN CIUDAD GUAYANA, ESTADO BOLÍVAR, VENEZUELA: CAUSAS ANTROPOGÉNICAS, DISTRIBUCIÓN Y RIESGOS ASOCIADOS

Noel Mariño Pardo¹ y Jhoalys Siverio²

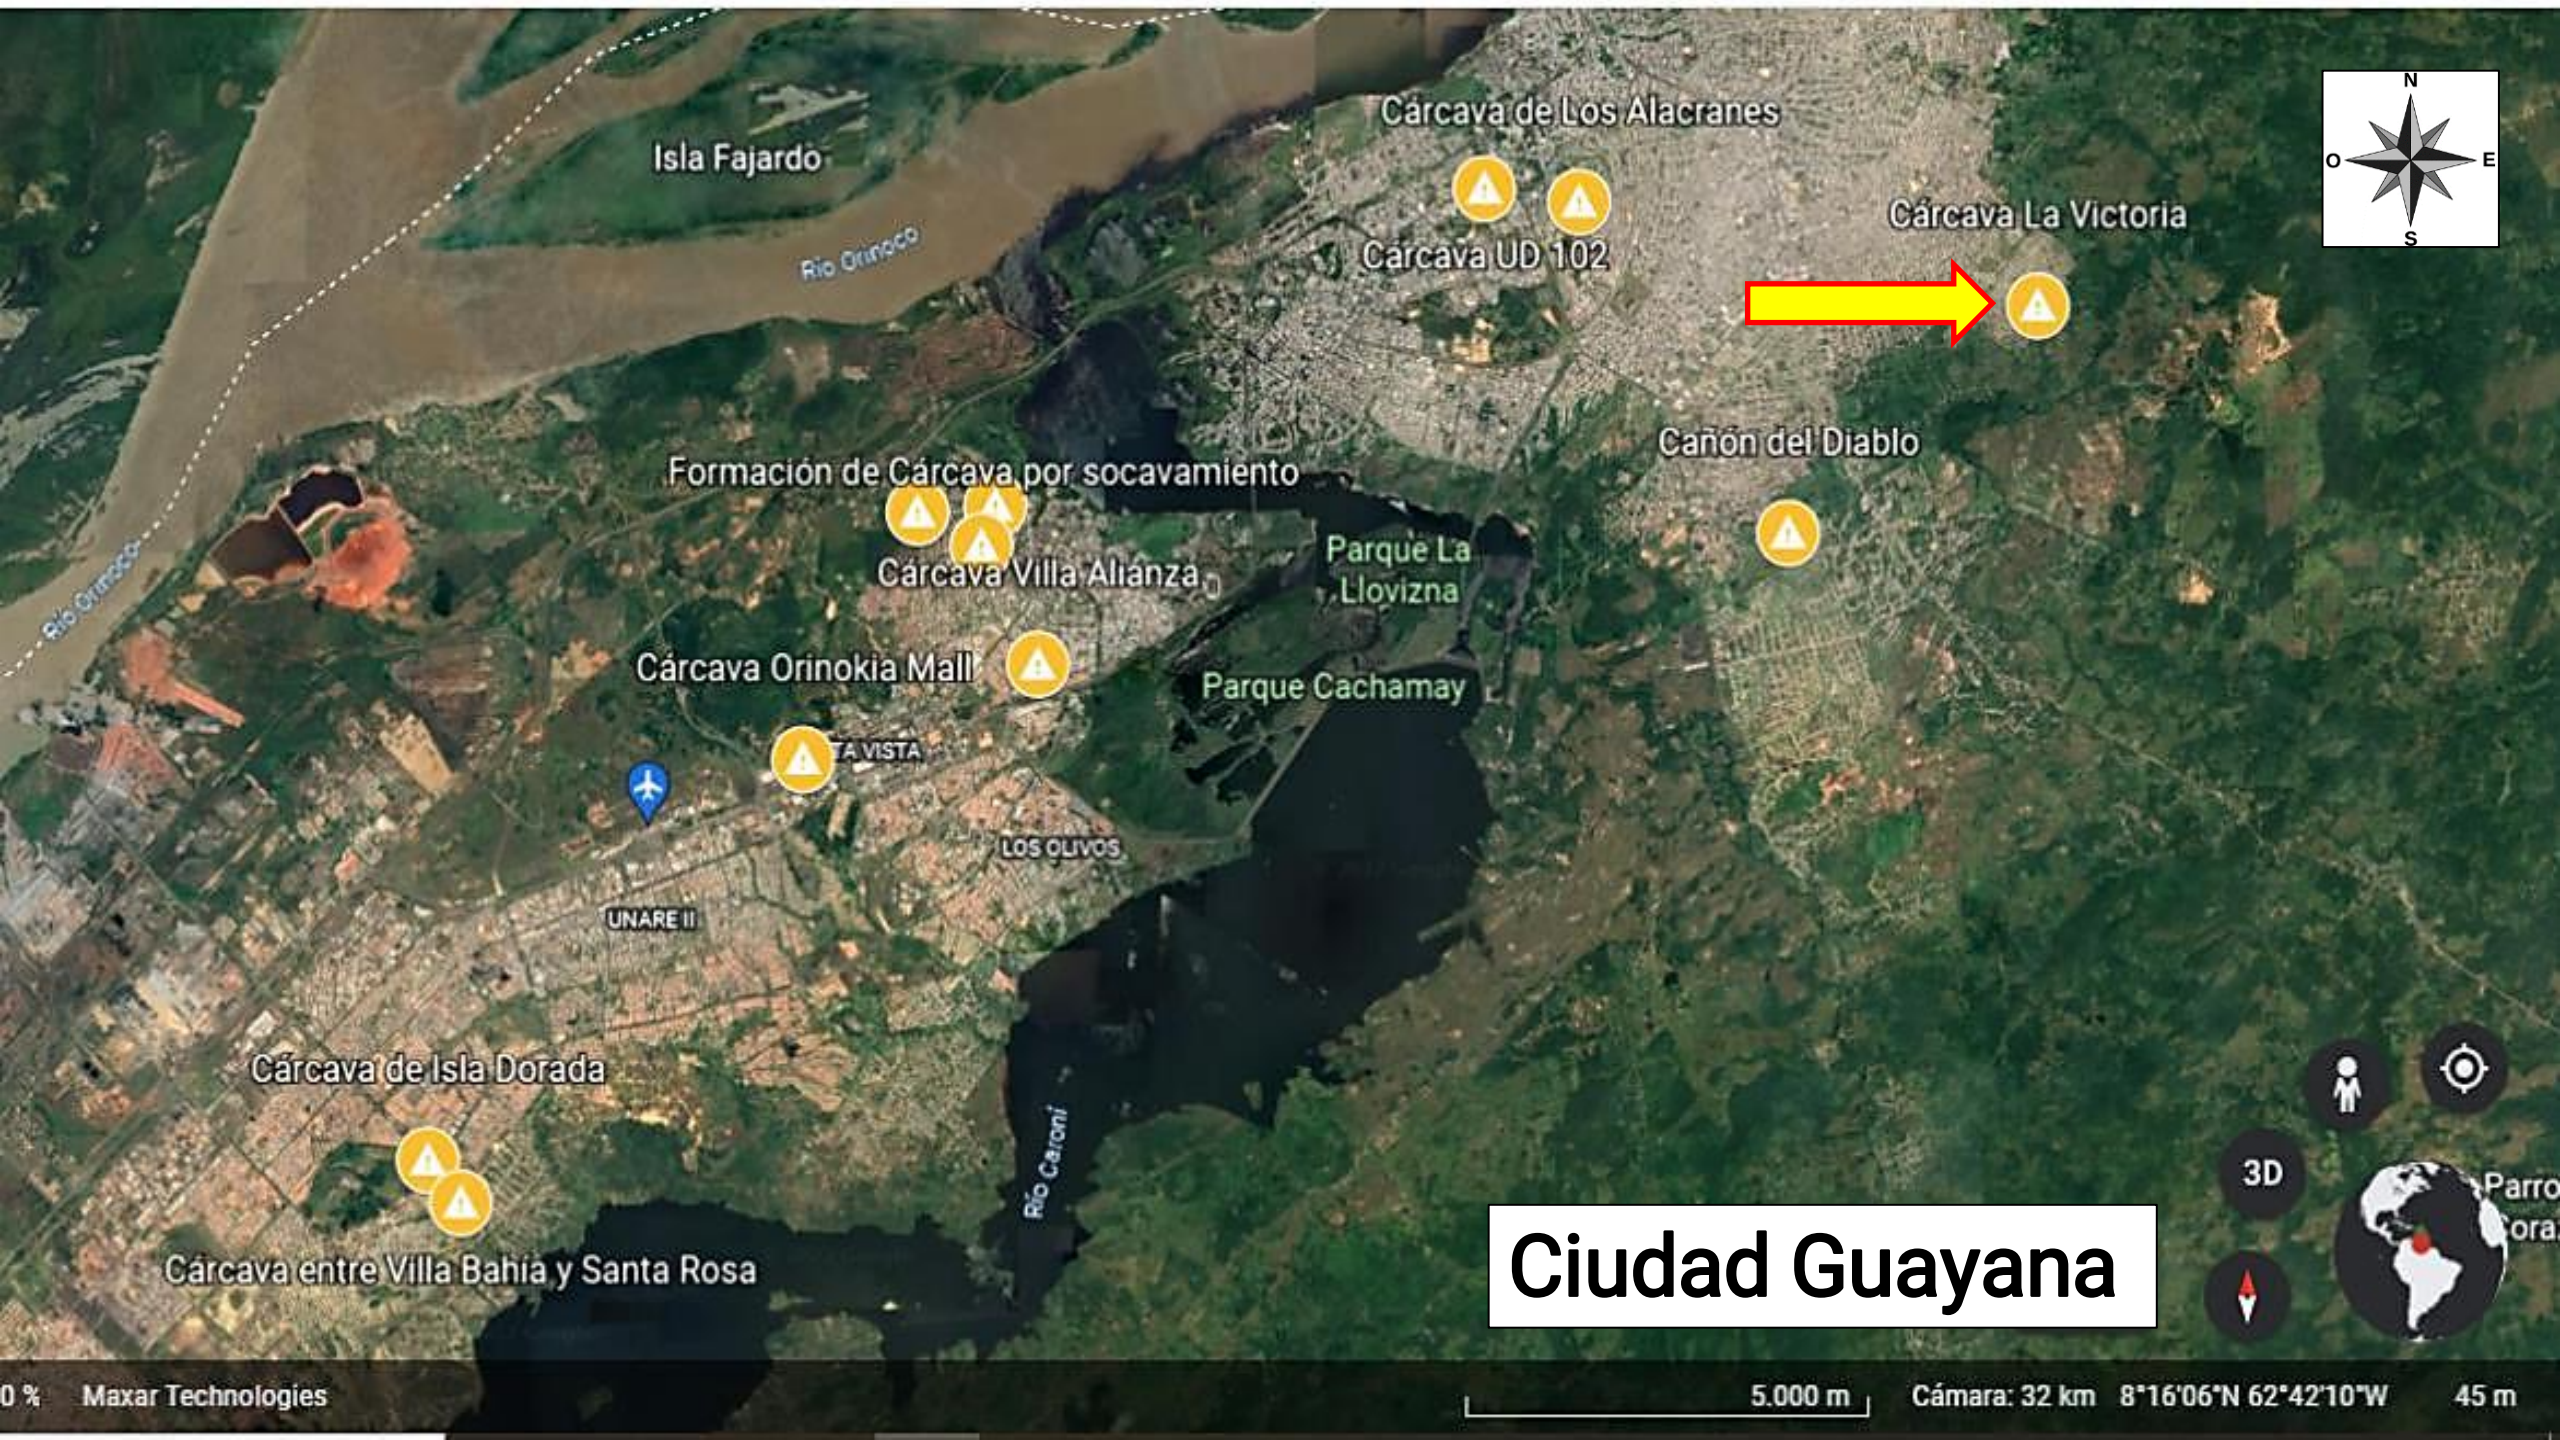
Los Alacranes, Parroquia Simón Bolívar, San Félix

- La Alcaldía de Caroní y CVG iniciaron su reparación en abril 2022 y para octubre 2022, tenía un avance del 70 %.
- Y la secretaria de Ambiente en Bolívar indicó se estaban invirtiendo aproximadamente 3 millones de dólares.
- Pero luego, suspendieron los trabajos hasta la fecha de esta presentación y **no culminaron las obras.**
- Yegres (2022) indica que es la cárcava que **amerita atención prioritaria.**

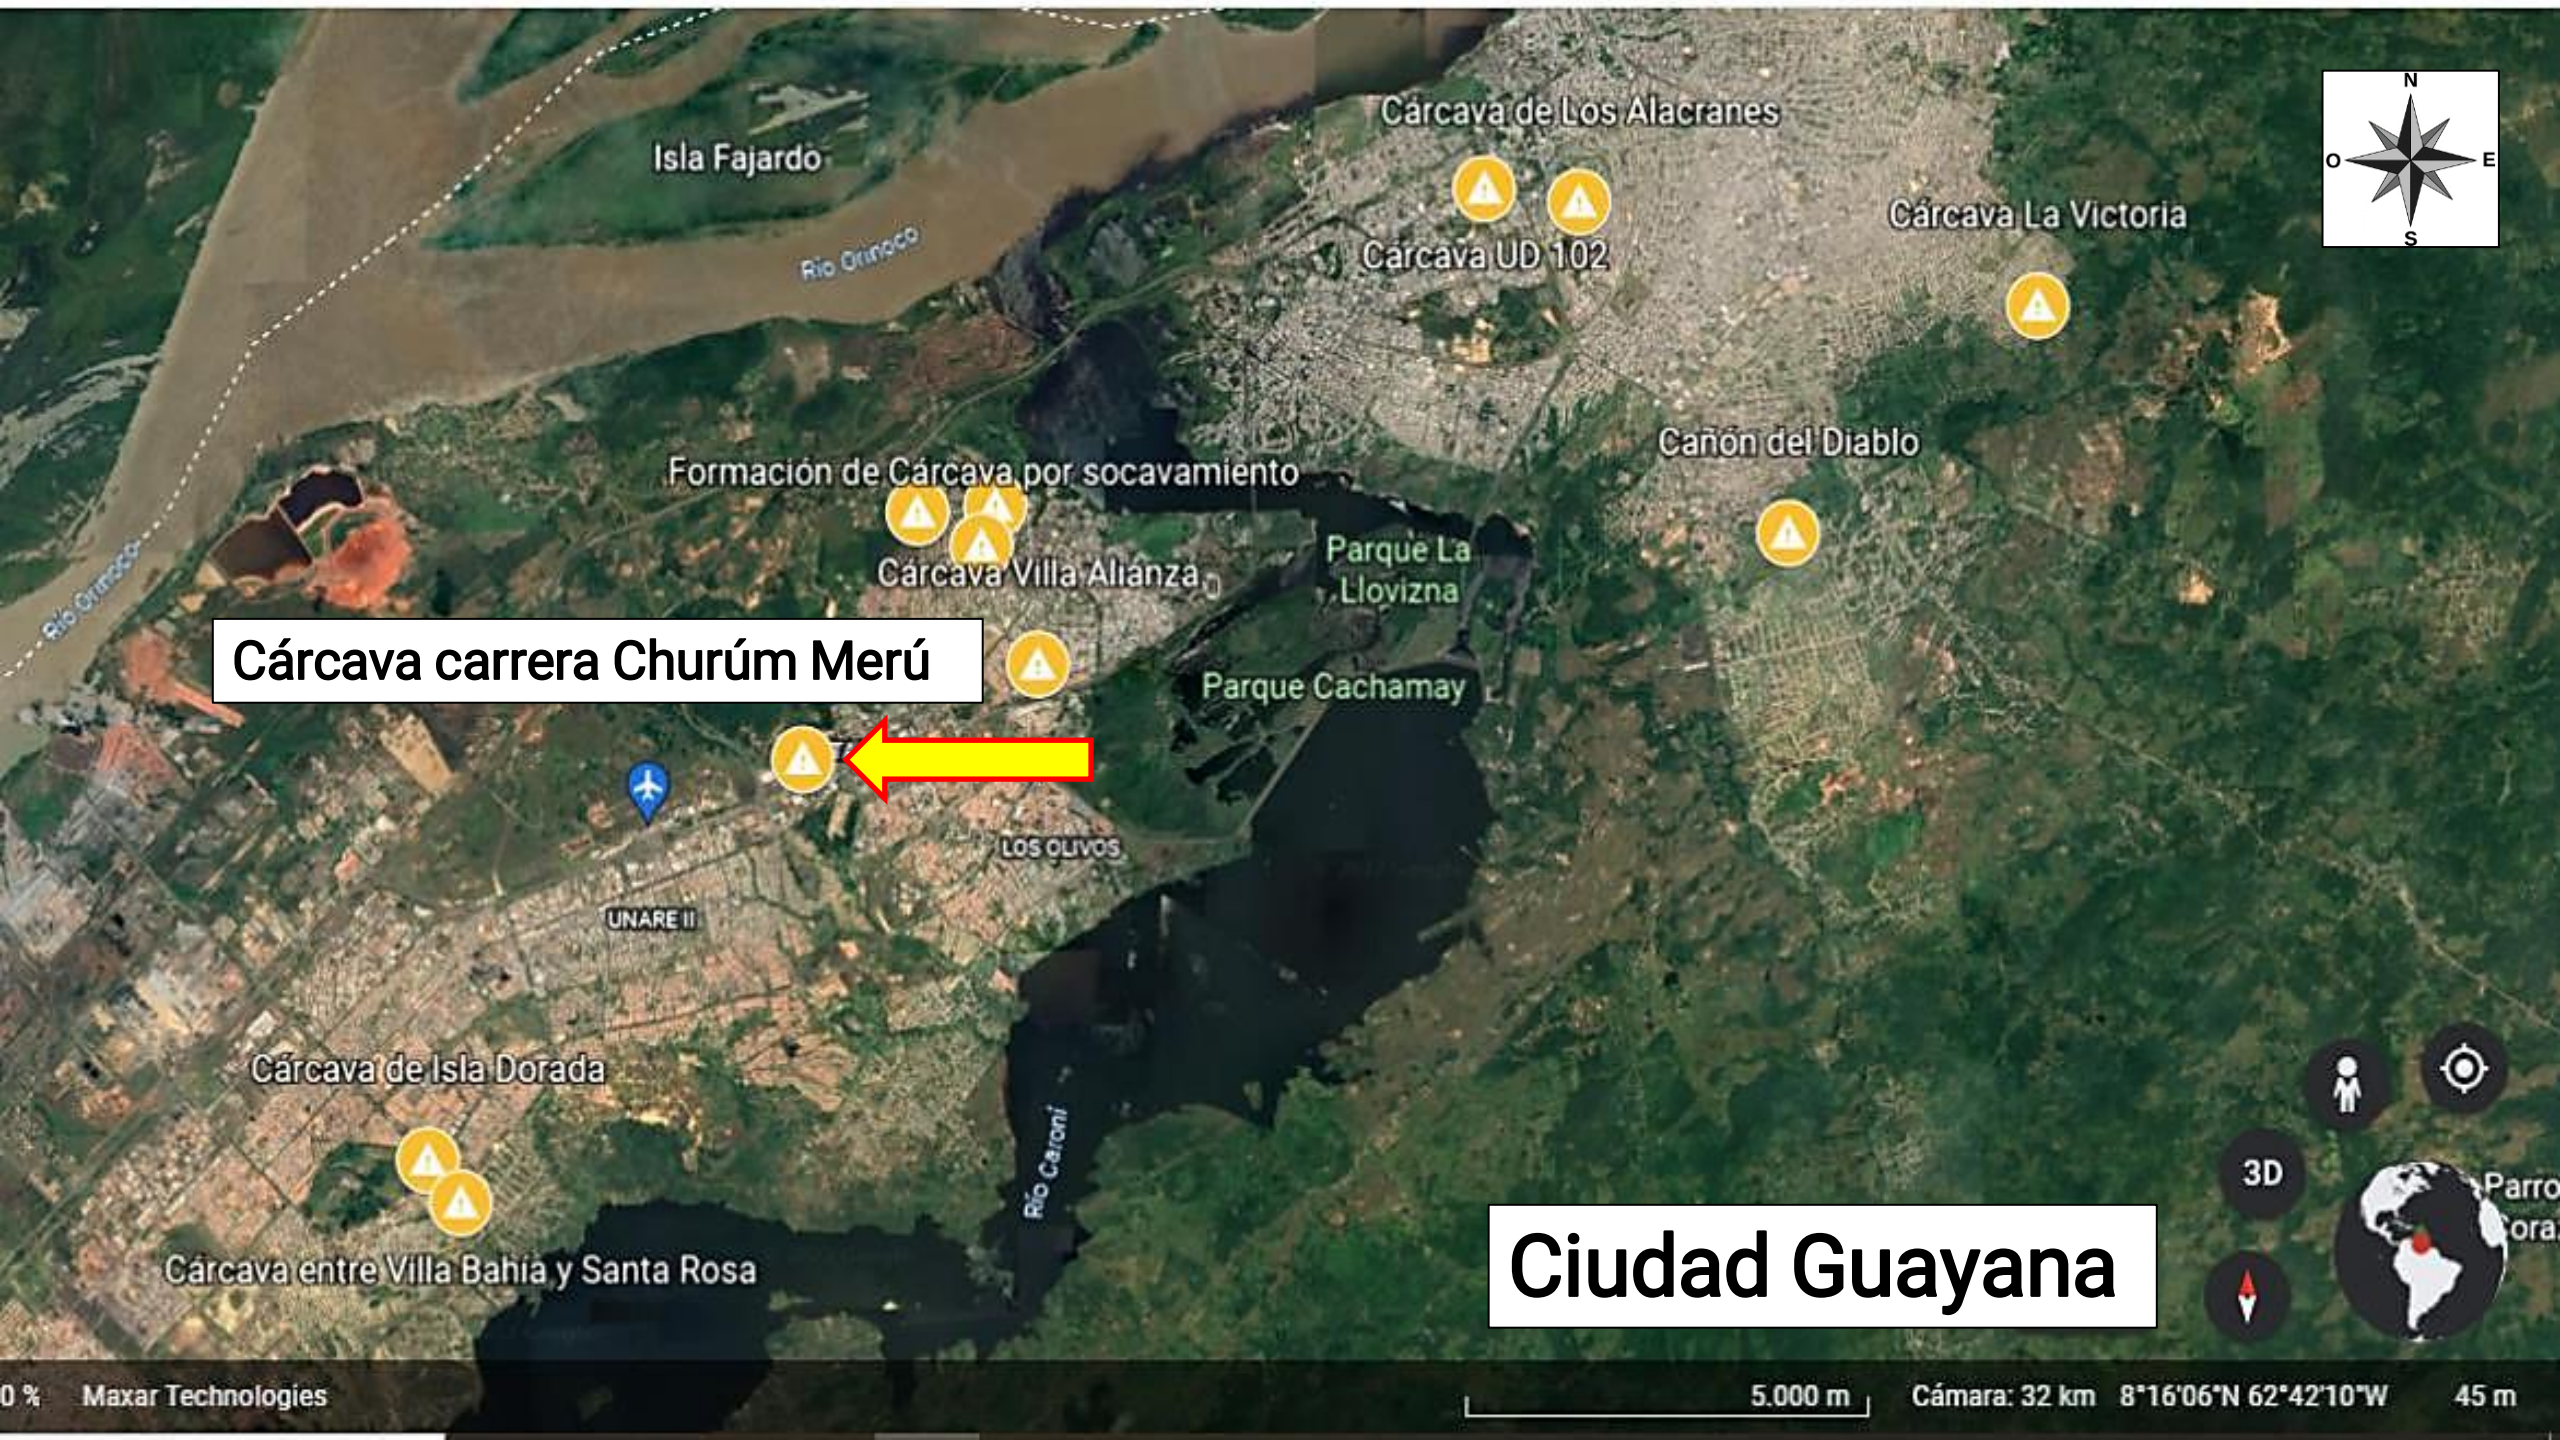
La Victoria, Parroquia Vista al Sol, San Félix

- Sin atención reciente.
- Varias casas amenazadas y 2 torres de alta tensión en riesgo.
- Recibió créditos adicionales por parte del CLEB en 2013 y 2014, y es considerada como una de las de mayor riesgo.
- Pero no se ha hecho ningún trabajo para su reparación.

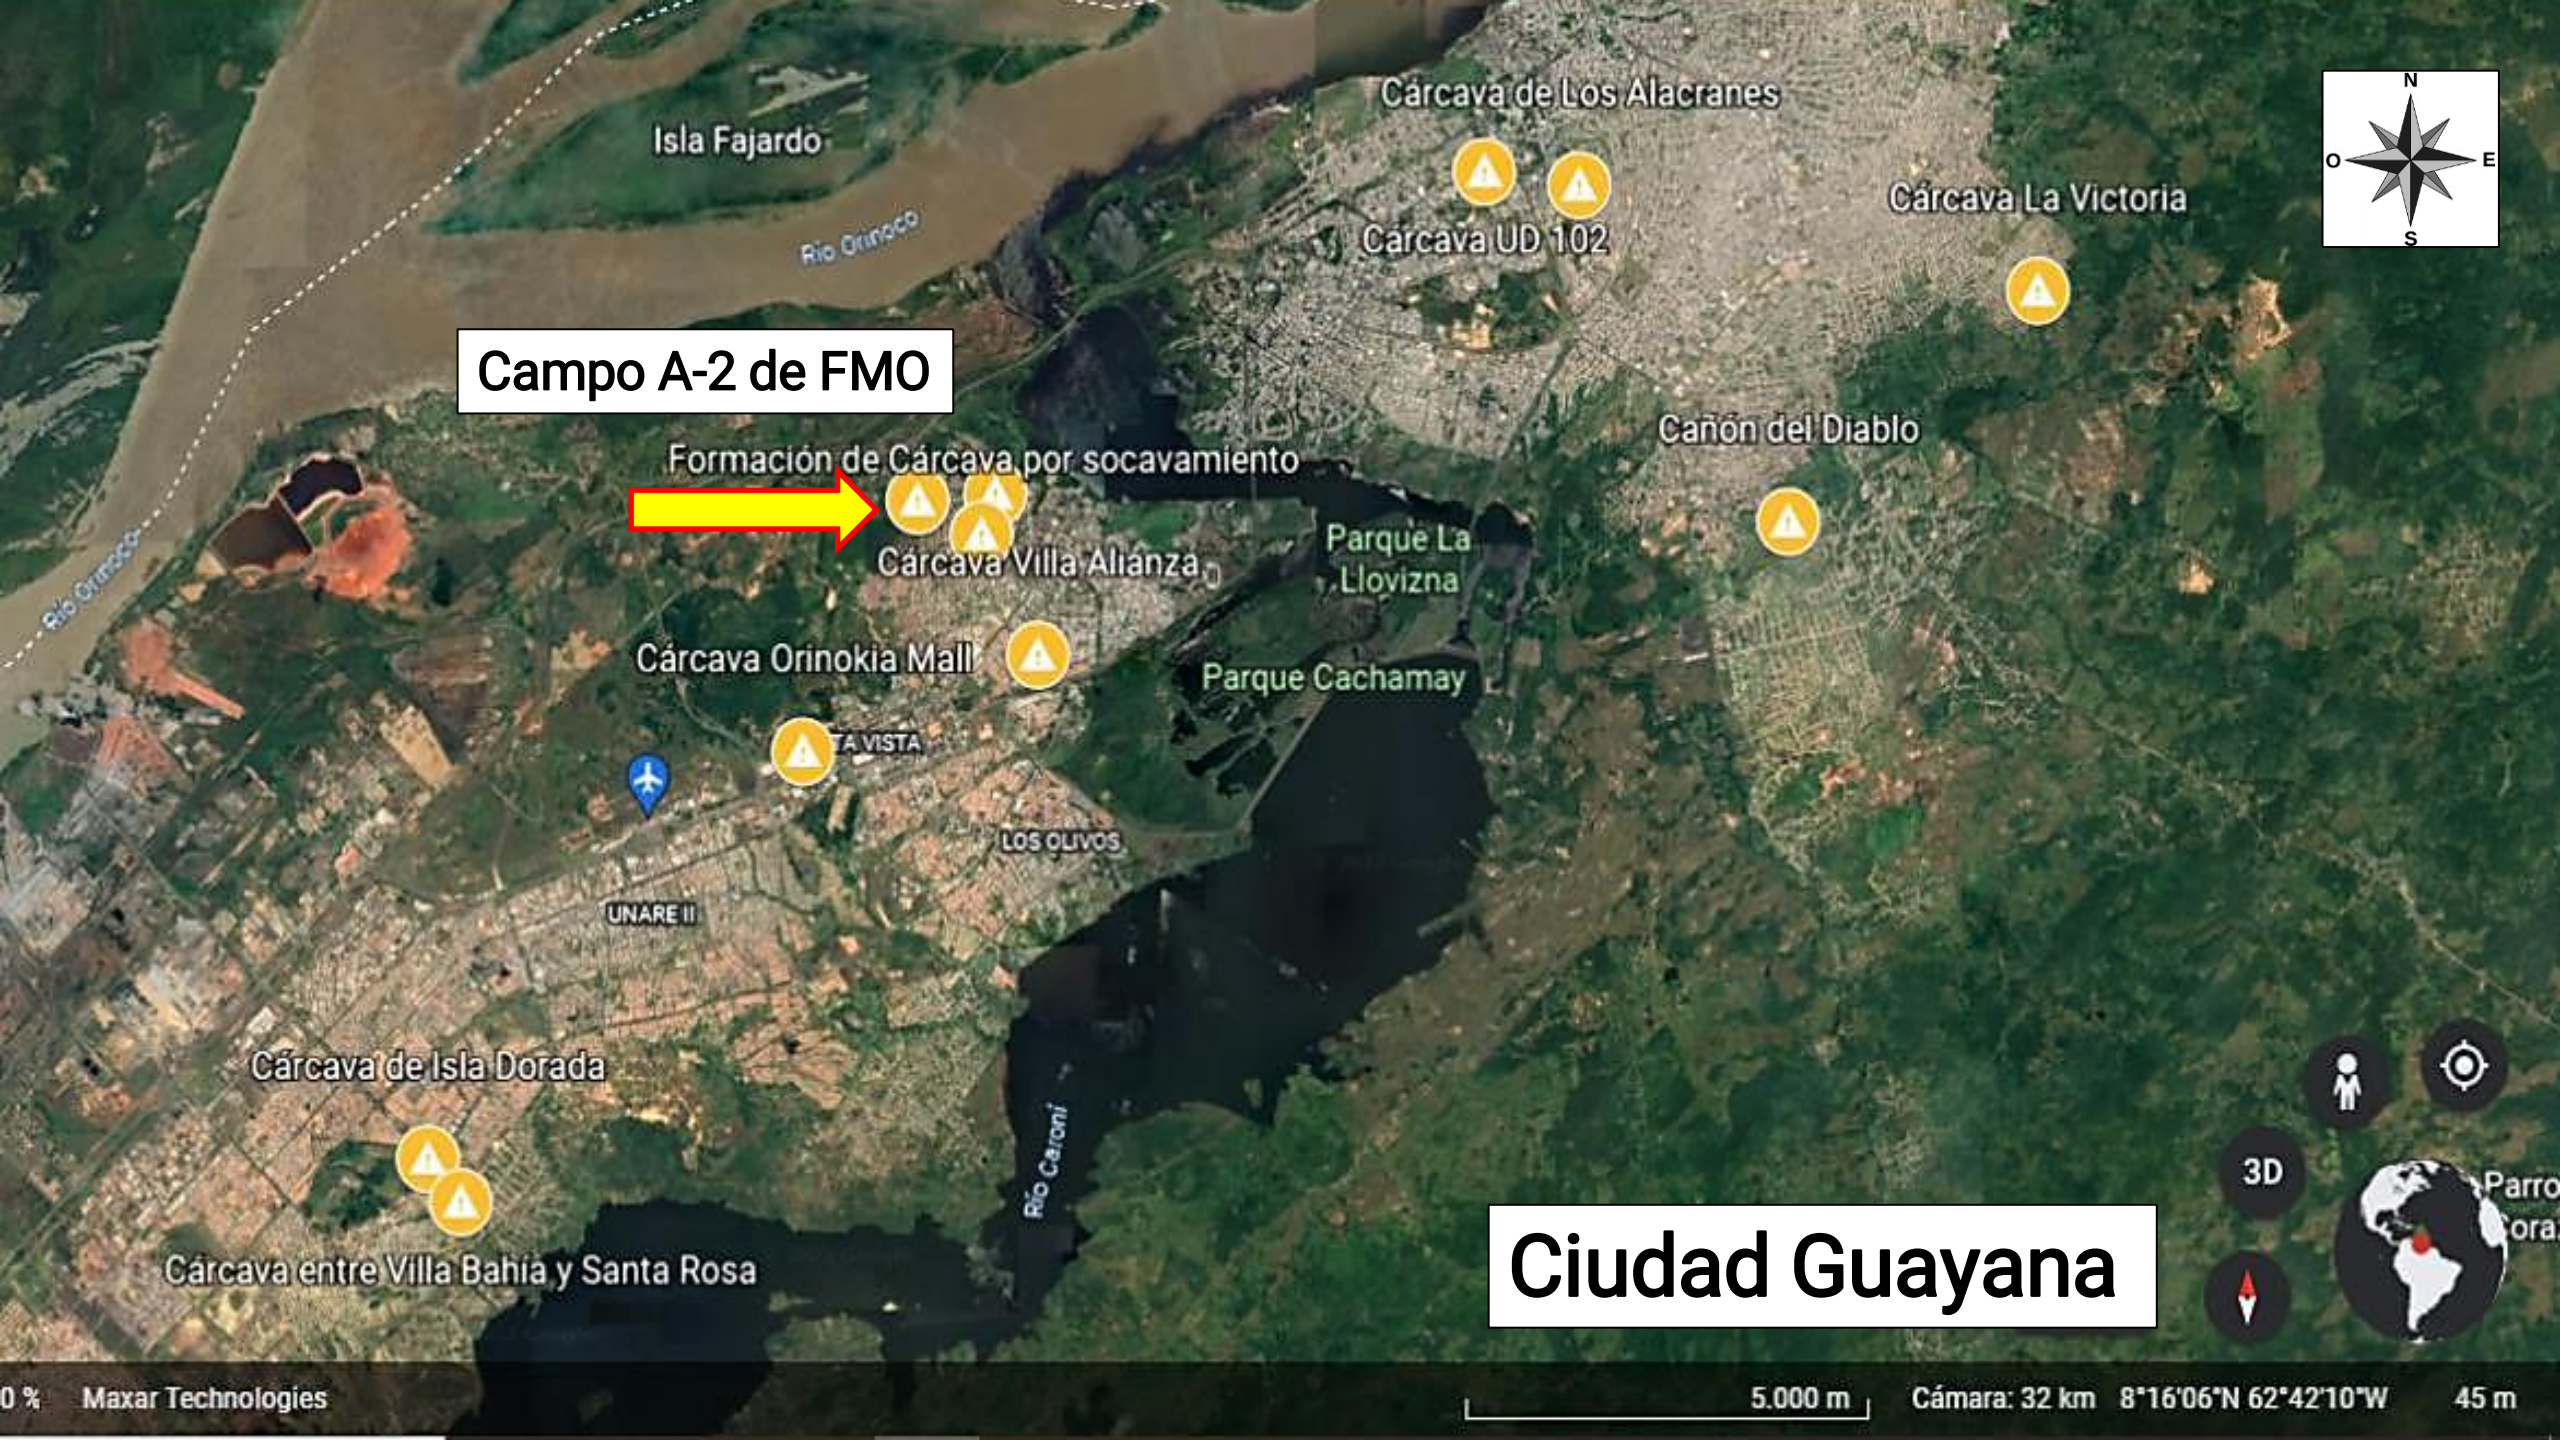
Carrera Churúm Merú, Alta Vista, Puerto Ordaz

- **Única cárcava reparada en Ciudad Guayana**, por la presión que generaron las protestas de los vecinos en el 2013.
- Ubicada en la carrera que permite el acceso al hospital Uyapar, Centro Asistencial Tipo III, dependiente del Instituto Venezolano de los Seguros Sociales (IVSS).
- El Consejo legislativo del estado Bolívar aprobó entre 2013 y 2014 Bs. 28 M Bs en créditos adicionales y por la Alcaldía de Caroní, un total de Bs. 15 M Bs + otras inversiones.
- Se sugiere **inspección en forma regular**, por su dimensión, ubicación y la cercanía de varios edificios, así como de Villa Orinokia, un conjunto de viviendas en desarrollo.

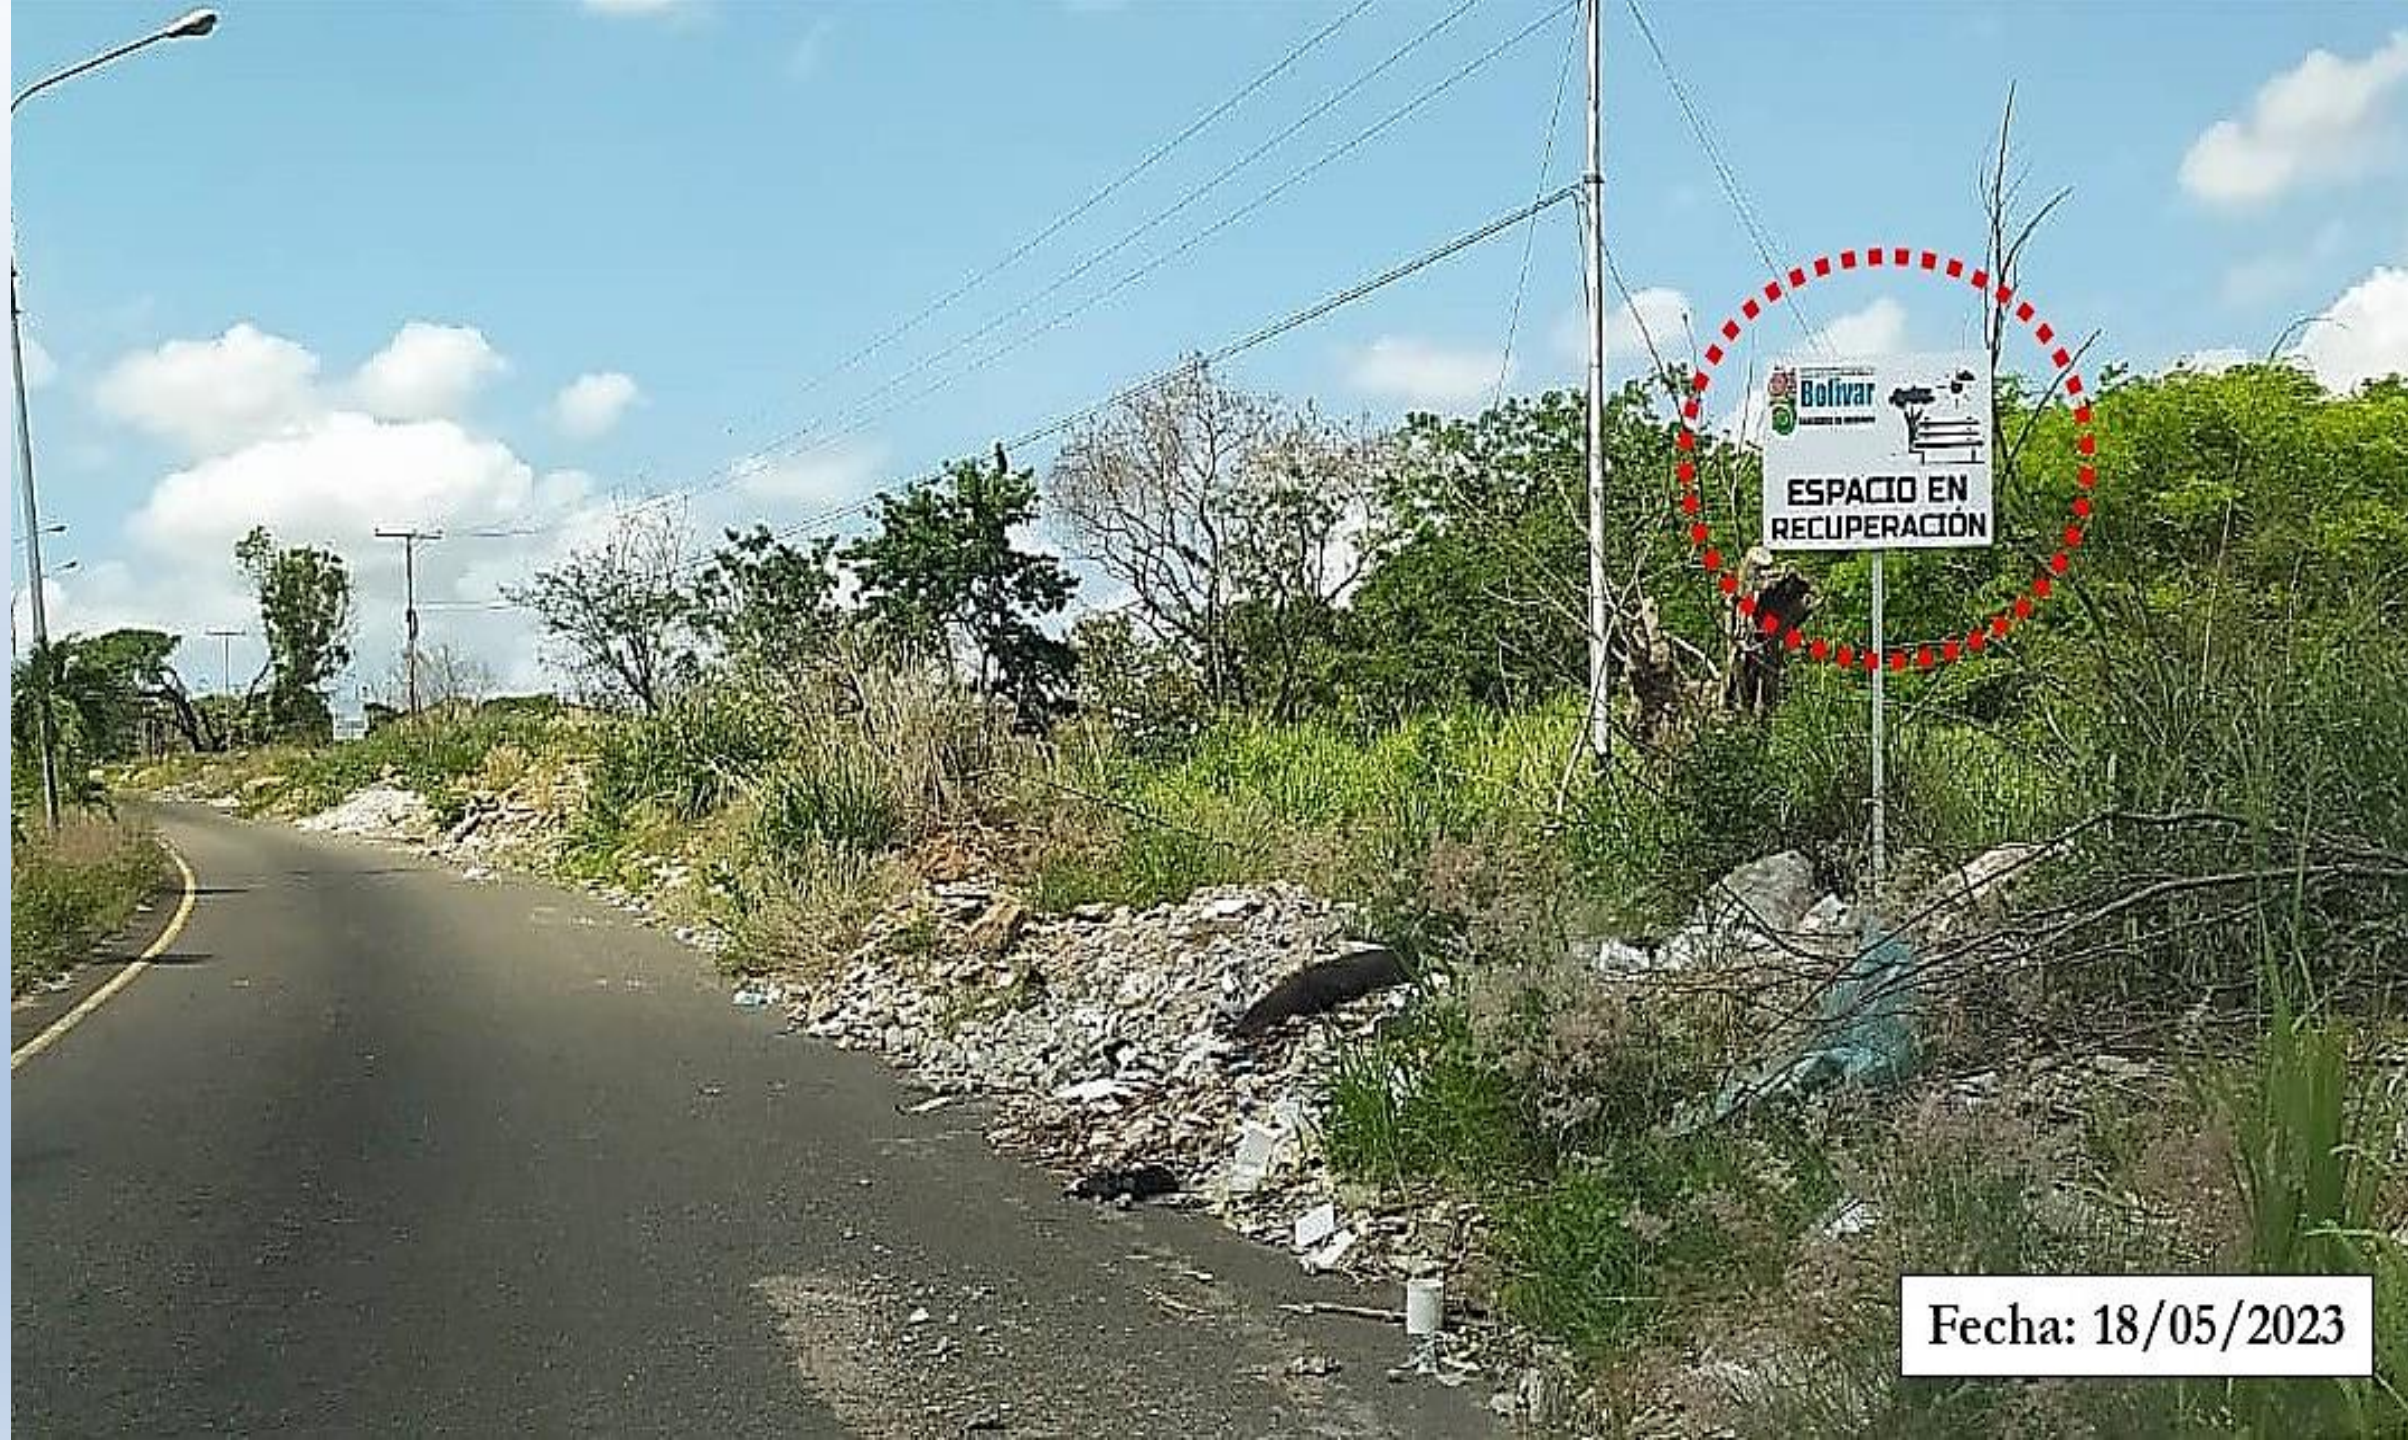
Campo A-2 de Ferrominera, vía Venezuela, Puerto Ordaz

- Cárcava por socavamiento que se inició en julio 2021, debido a una ruptura de tubería de 16 pulgadas de aguas negras.
- La Gobernación de Bolívar inició un saneamiento y, en paralelo, un estudio, en noviembre 2022.
- Pero los residentes cercanos indican que “todo fue momentáneo”, con solo un avance menor al 15 %.
- Ya se observa afectación de la calzada, con falla de borde.

Falla de borde
