## **PATOLOGÍA DE LA CONSTRUCCIÓN: UNA PERSPECTIVA BASADA EN EL RIGOR CIENTÍFICO, EL JUICIO EXPERTO Y LA EXPERIENCIA IBEROAMERICANA**

Este artículo ofrece una visión integral de la Patología de la Construcción como una especialidad esencial de la ingeniería y arquitectura para garantizar la sostenibilidad y seguridad de las obras civiles. Se describe la evolución histórica de esta disciplina, con especial énfasis en la trayectoria de la Asociación Latinoamericana de Control de Calidad, Patología y Recuperación de la Construcción (ALCONPAT) desde su fundación en 1991. Se analiza la importancia de una metodología diagnóstica rigurosa, el valor del "ojo clínico" o juicio experto del patólogo y la relación sistémica entre causas, efectos y consecuencias de los daños. Finalmente, se presentan y analizan diversos casos prácticos, desde asentamientos y corrosión en ambiente marino hasta daños por incendios y suelos expansivos, que sirven como lecciones aprendidas para ilustrar el rigor técnico de la especialidad y su contribución a la mejora de la calidad y durabilidad de las infraestructuras en Iberoamérica.

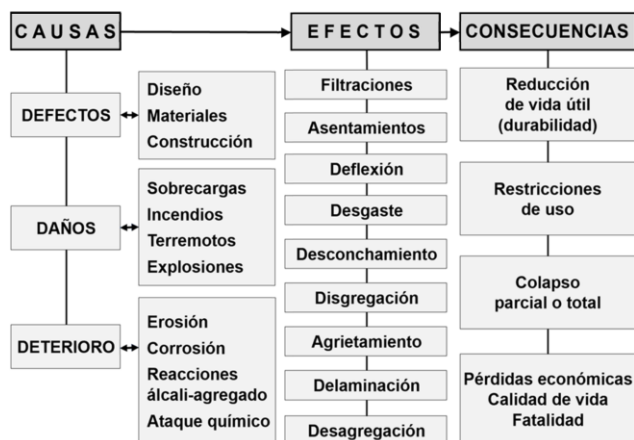
Existe una relación directa entre las posibles causas que dan origen a los problemas en las construcciones, con sus efectos y consecuencias (Figura 6).

Figura 6. Relación entre causa, efectos y consecuencias (adaptado de Fernández Cánovas, 1994)

Como se muestra en la Figura 6, existen múltiples causas que pueden dar origen a problemas en las obras civiles. Se han tratado acá las más frecuentes, pero no son las únicas.

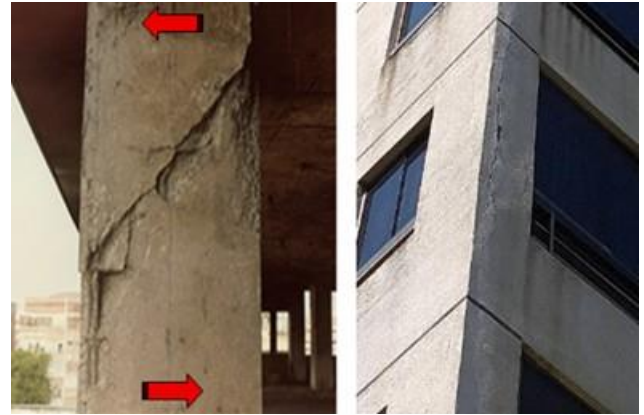
Los síntomas más comunes que alertan cuando una estructura está “enferma” son las fisuras y grietas. Estas son el indicio más visible de problemas o fallas (Figura 7). No todas revisten el mismo grado de peligro, algunas son solo un problema estético o funcional, mientras que otras reflejan daños que podrían significar un riesgo de colapso, por lo que nunca deben ser menospreciadas. Otros síntomas de manifestaciones patológicas en las obras civiles incluyen:

Figura 7. Izquierda: grieta por corte en columna (incendio); derecha: grietas longitudinales en esquina (corrosión)

Estas deformaciones impuestas generan esfuerzos de coacción significativos en los miembros estructurales adyacentes. Al expandirse térmicamente el diafragma del piso afectado, los nodos de los pórticos se ven sometidos a desplazamientos laterales no considerados en el análisis. Esto puede derivar en fallas frágiles por cortante en columnas alejadas del foco del incendio o en la pérdida de integridad de las conexiones viga-columna, debido a la incapacidad de los detalles de armado para absorber dichas deformaciones térmicas (ver Figura 7 y caso práctico 6.4).

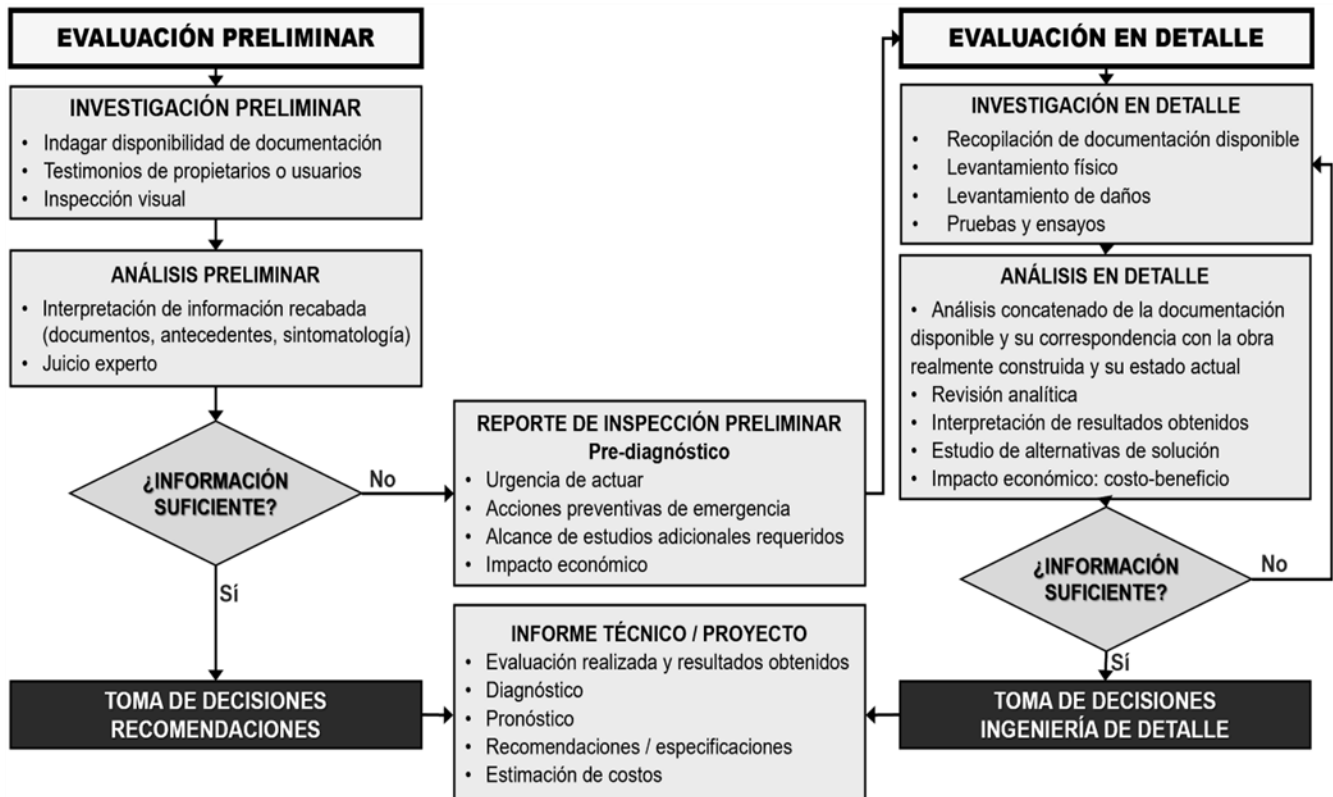
Un caso típico de patología de obras civiles se desarrolla mediante un proceso secuencial dividido en dos fases fundamentales (Figura 8): una investigación preliminar (o de triaje) y una investigación detallada (o de verificación).

Figura 8. Diagrama del Procedimiento General de Evaluación

Mediante el protocolo de *Evaluación Preliminar* (Figura 8) se diagnosticó un mecanismo de falla por aplastamiento localizado, originado por cargas concentradas y excéntricas. Se propone un procedimiento de reparación y recomendaciones de diseño para prevenir recurrencias. El caso demuestra la relevancia de la inspección visual como herramienta eficaz de diagnóstico inicial en patologías del concreto.

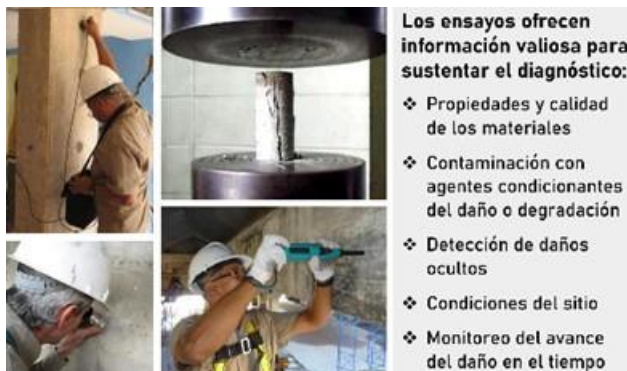
Entre las técnicas de ensayo más utilizadas para esta verificación se encuentran (Figura 9):

- Ensayos no destructivos: Fisurimetría, para medir el desarrollo de fisuras; magnetometría, para localizar el acero de refuerzo; esclerometría, para estimar la resistencia superficial del concreto; ultrasonido, para evaluar la homogeneidad interna; medidas electroquímicas, potencial y velocidad de corrosión para definir el estado de corrosión del acero de refuerzo; nivelación de precisión; entre otros.
- Ensayos de caracterización de deterioro: Prueba de carbonatación con indicadores de pH; resistividad eléctrica, para evaluar la actividad corrosiva de armaduras; petrografía, para analizar la microestructura del concreto; entre otros.
- Ensayos semi-destructivos y destructivos: Extracción de núcleos de concreto y muestras de acero para pruebas de laboratorio; calas exploratorias.
- Exploración de suelos y cimentaciones.

Figura 9. Ensayos más comunes para evaluar estructuras

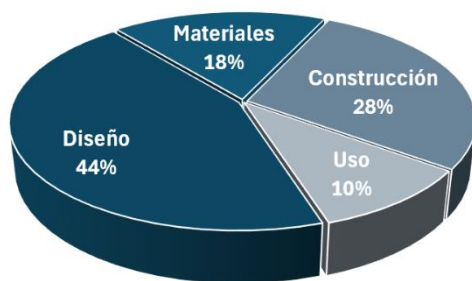
En muchos casos, las enfermedades de las construcciones son de naturaleza congénita; la estructura está sentenciada desde su nacimiento debido a la falta de control, inexperiencia, o negligencia en etapas cruciales como la concepción y el diseño, la selección de materiales o el proceso constructivo (Figura 10).

Figura 10. Origen de los defectos, deterioro y fallas con relación a las etapas de producción y uso de las obras civiles (adaptado de Helene y Pereira, 2003)

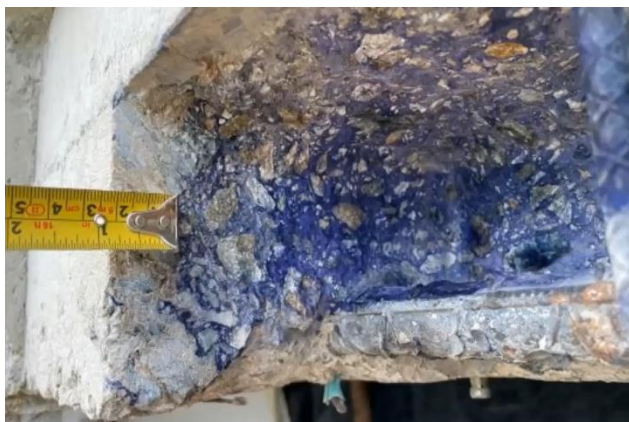
Figura 11. Prueba de carbonatación durante una reparación

La Figura 11 muestra una edificación en proceso de reparación en el litoral venezolano, con edad 30 años, al que se le realizó la *prueba de la timolftaleína* para determinar la profundidad de carbonatación. Este ensayo químico evalúa el nivel de pH, identificando zonas carbonatadas (*incoloras*,  $pH < 9$ ) y sanas (*teñidas de violeta*,  $pH > 9$ ). Como puede observarse, el frente carbonatado supera los 2 cm, suficiente para despasivar la armadura circundante y activar la corrosión cuando el recubrimiento del acero es escaso.

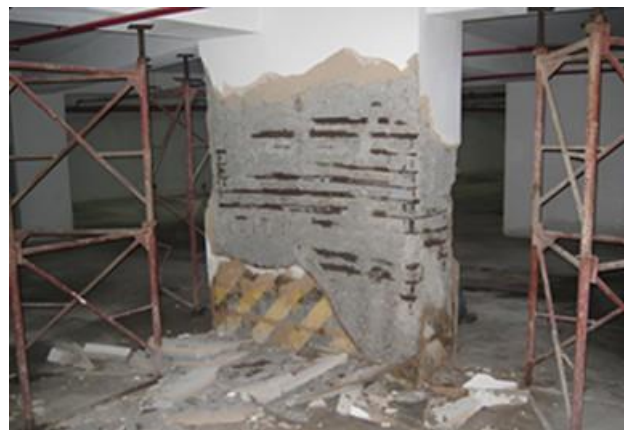
El producto de la corrosión, conocido como herrumbre u óxido de hierro hiper-hidratado, posee una naturaleza expansiva, cuyo volumen puede ser 6 veces mayor al del acero original. Esta expansión genera fuertes tensiones internas en el concreto circundante, lo que conduce a su fisuración, fractura y desprendimiento (Figura 12).

Figura 12. Daño severo en columna a causa de la corrosión

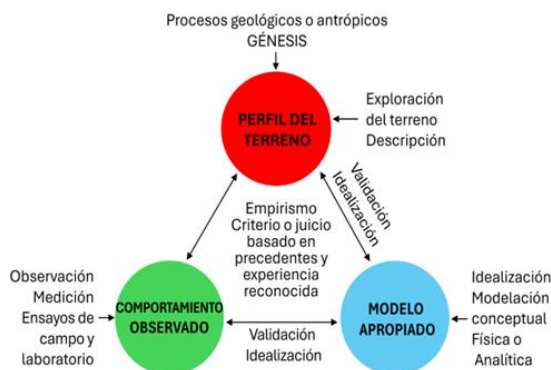
Para entender el perfil del ingeniero geotecnista-patólogo es necesario destacar que en la geotecnia coexisten dos ramas, una científica, teórica y otra aplicada, experimental. Peck (1962) lo señala como la dualidad entre la Ciencia Ingenieril (paradigma de la teoría) y Práctica Ingenieril (paradigma de la práctica). La Figura 13, propuesta por Burland (2006), permite explicar estos conceptos:

Figura 13. El triángulo geotécnico de Burland (1987-2007)

En este triángulo coexisten cuatro aspectos relacionados entre sí: 1) el perfil del terreno o más ampliamente, las condiciones y características del sitio bajo estudio, 2) el comportamiento observado o medido, en este caso la observación, medición y ensayos sobre la patología en estudio, 3) las predicciones usando métodos apropiados, la idealización y modelación conceptual, física o analítica y 4) los procedimientos empíricos entendidos como el criterio o juicio basado en precedentes y la experiencia bien ganada.

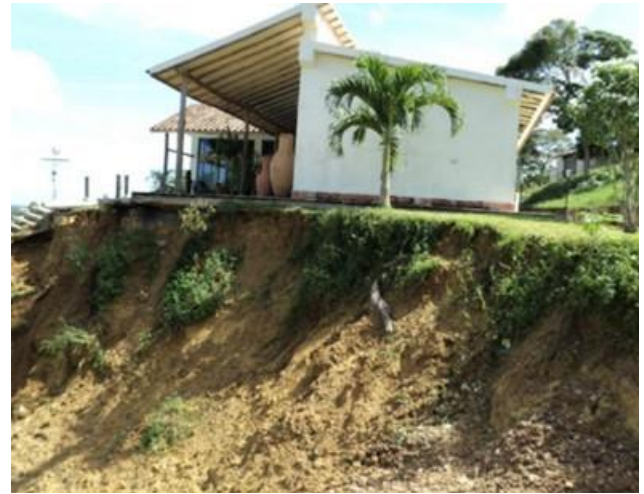
Figura 14. Edificación en peligro de colapso por la omisión en la identificación de suelos dispersivos

Las Figuras 14, 15, 16 y 17 muestran ejemplos de manifestaciones de fallas originadas por problemas geotécnicos.

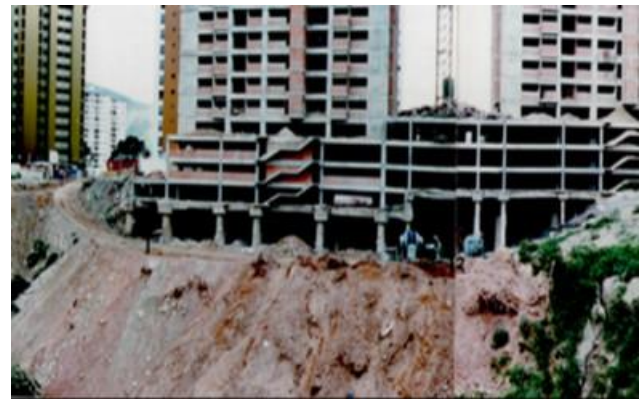
Figura 15. Movimiento de masas que dejó al descubierto las cimentaciones

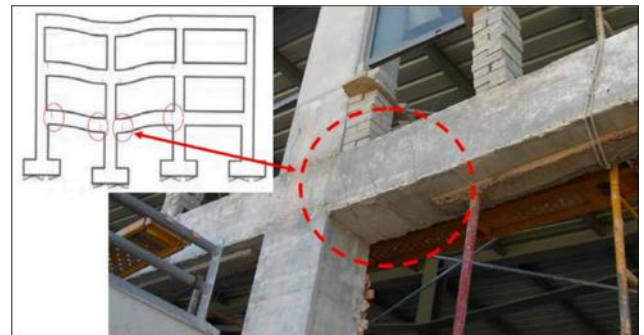
Figura 16. Agrietamiento de la estructura por asentamiento diferencial excesivo

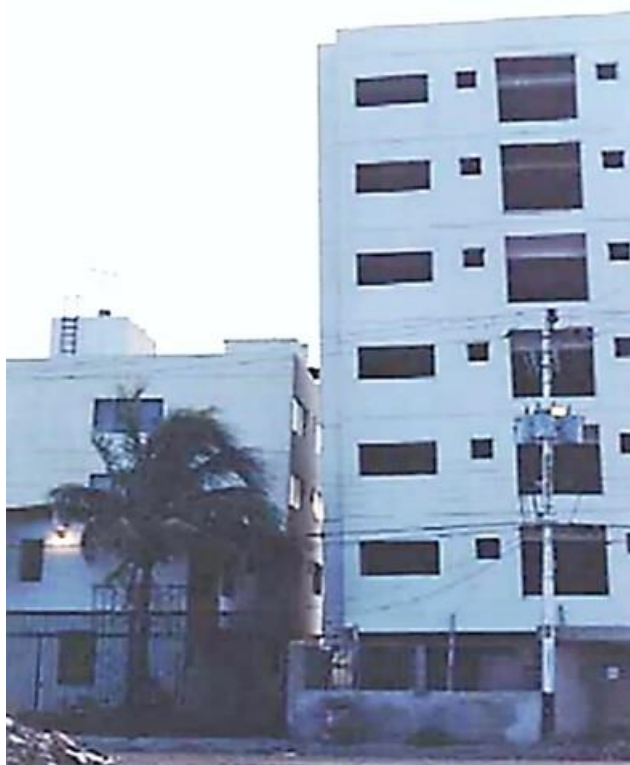
Figura 17. Asentamiento e inclinación de una edificación cimentada en una losa apoyada sobre suelos blandos

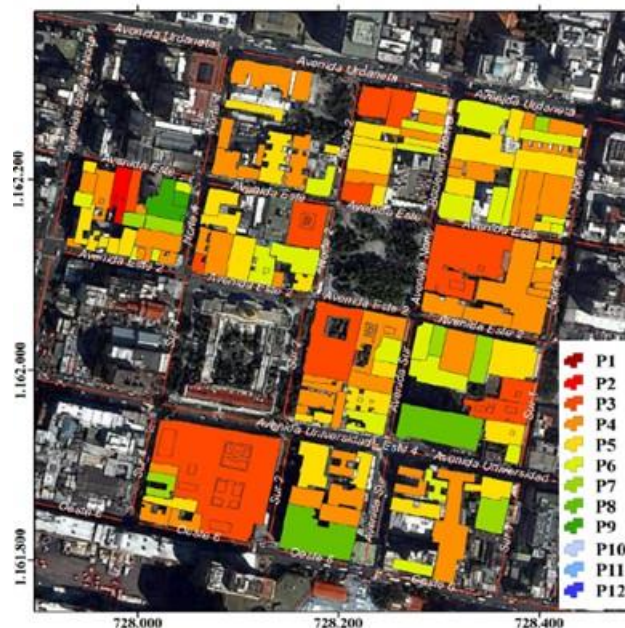
Este enfoque se centra en identificar el riesgo antes de que ocurra el evento sísmico mediante un “índice de riesgo” o “índice de priorización” como los mostrados en la Figura 18 para un sector de Caracas, Venezuela.

Figura 18. Ejemplo de índices de priorización para un sector de Caracas, Venezuela. Adaptado de López, Coronel y Rojas (2014)

Se usan planillas y matrices que permiten jerarquizar grupos de edificaciones a través de evaluaciones de corta duración. Se fundamenta en el levantamiento de información documental y de campo sobre la amenaza sísmica del lugar (probabilidad de que ocurran acciones sísmicas de cierta intensidad), así como la vulnerabilidad del edificio determinada según: su edad, el marco normativo que rigió su construcción, el tipo de sistema estructural y de materiales empleados, la configuración estructural y arquitectónica, número de pisos, irregularidades críticas como el “entrepiso blando” y “columna corta”, entre otros. También pueden incluir la importancia del edificio según su uso y número de ocupantes (López, Coronel y Rojas, 2014)

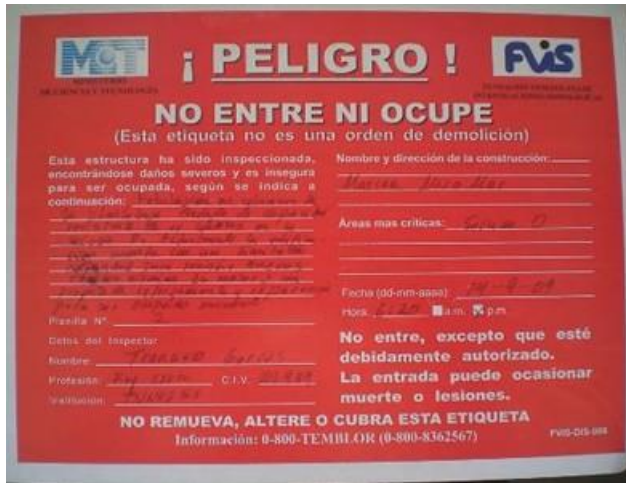
recientemente desarrollada para Venezuela por Funvisis, IMME-UCV y otros colaboradores (López et al, 2023). El resultado de estos protocolos de evaluación conduce al etiquetado de la estructura con los siguientes identificadores: etiqueta verde (acceso permitido), etiqueta amarilla (acceso restringido) y etiqueta roja (acceso no permitido). La Figura 19 muestra un ejemplo de estas etiquetas.

Figura 19. Etiqueta roja colocada por personal de Funvisis en la fachada de un edificio luego del Sismo de Tucacas en el año 2009

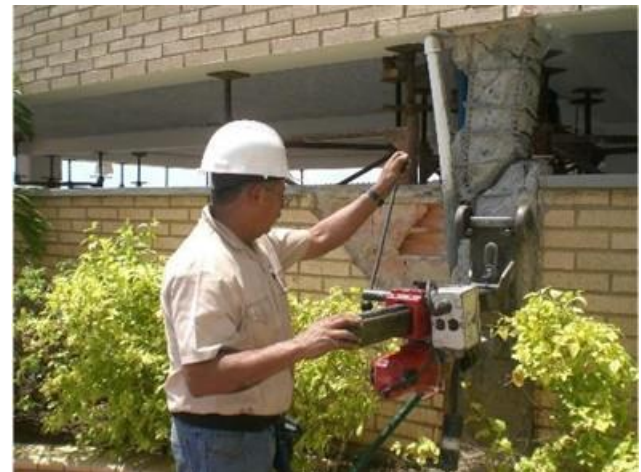
Figura 20. Toma de muestras para evaluación en detalle de un edificio existente afectado por el sismo de Tucacas, 2009

La Figura 20 muestra un ejemplo de toma de muestras y ensayos (núcleos de concreto) para la caracterización de una estructura afectada severamente por un terremoto, luego la Figura 21 muestra las curvas de capacidad típicamente usadas para el análisis no lineal de edificaciones existentes.

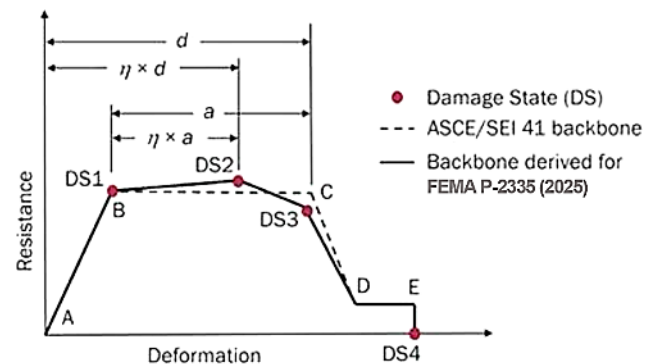
Figura 21. Curvas de capacidad típicas para el análisis y diseño basado en desempeño según documentos ASCE y FEMA. Adaptado de FEMA P-2335(2025)

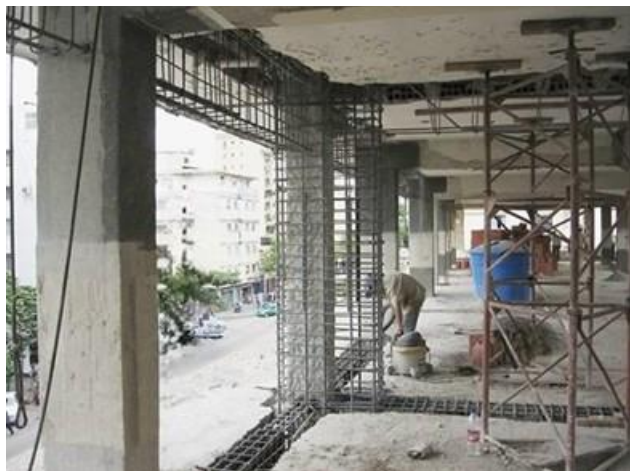
Figura 22. Ejemplo de adecuación sismorresistente de un edificio en Caracas, Venezuela. Se observan técnicas de recrido de columnas y vigas, más confinamiento con sistemas CFRP

La fase final consiste en la aplicación de técnicas de reparación o adecuación estructural para corregir los daños y/o deficiencias diagnosticadas. La intervención busca modificar la respuesta dinámica de la estructura para mitigar la demanda sísmica o aumentar su capacidad. En FEMA 547 (2006) se detallan estos sistemas; a continuación, algunos ejemplos (Figura 22):

- Incremento de rigidez y resistencia: adición de muros de concreto, diagonales de acero u otros sistemas.

- Control de ductilidad: encamisado de columnas (con acero, concreto o polímeros reforzados con fibra de carbono - CFRP) para mejorar el confinamiento.
- Aislamiento y disipación: uso de dispositivos en la base o amortiguadores que absorben la energía del sismo.

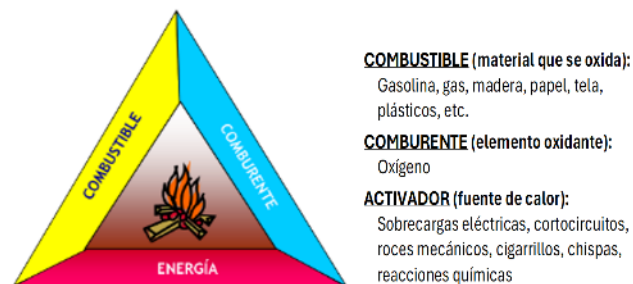
Figura 23. Triángulo del Fuego

Para su activación se requiere la conjunción simultánea de tres componentes esenciales conocidos como “Triángulo del Fuego” (Figura 23), de donde se desarrolla luego una reacción en cadena.

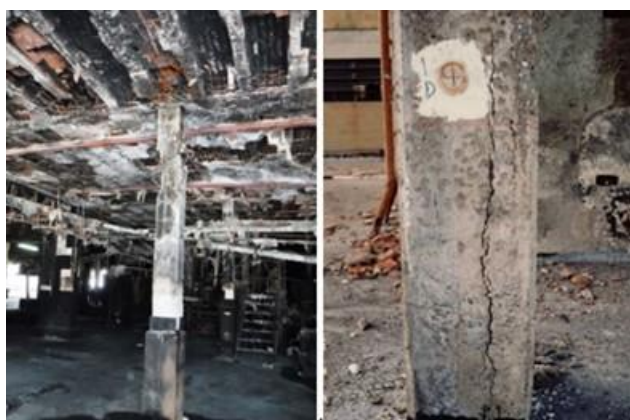
Figura 24. Daños severos en estructuras de concreto reforzado. Izquierda: colapso de columna por degradación del concreto. Derecha: agrietamiento de aristas, degradación, cambio de color

El concreto reforzado sufre diversas alteraciones en sus propiedades y características cuando es sometido al calor. Estas alteraciones pueden ir desde simples deshidrataciones superficiales hasta calcinaciones profundas con daños irreversibles en el concreto y la armadura de acero que ponen en riesgo la capacidad resistente y seguridad de la estructura (Figura 24).

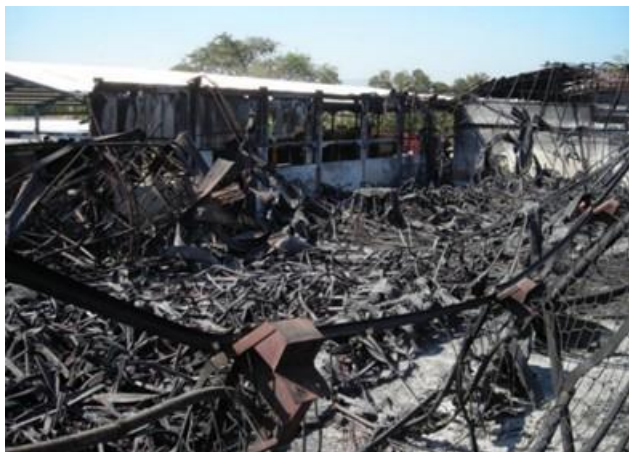
Figura 25. Colapso a causa de incendio de una edificación industrial en estructura metálica no protegida

Las estructuras de acero, salvo que dispongan de protecciones pasivas bien diseñadas, tienen un desempeño muy pobre ante el fuego, lo que conduce frecuentemente a una pérdida total de la estructura (Figura 25).

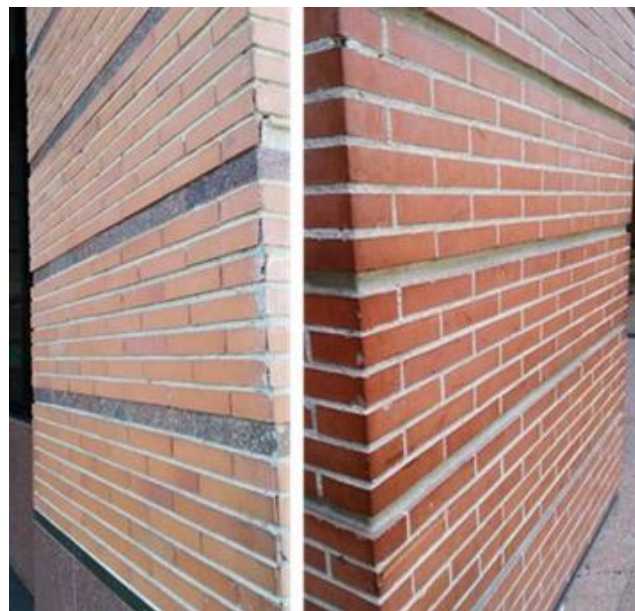
Figura 26. Dos revestimientos iguales con especificaciones de fabricación diferentes. Izquierda: con cordón remetido. Derecha: con cordón a ras

**apreciación del sujeto común o usuario depende más de lo que percibe que de una técnica de evaluación”**, lo que convierte a los acabados en un componente crítico para la valoración del desempeño constructivo. En este sentido, la Figura 26 constituye un ejemplo claro de cómo la calidad es percibida con base en la expresión sensible o estética: dos revestimientos con materiales iguales (paneles de arcilla), pero con técnicas y especificaciones de acabados diferentes pueden ser causa probable de deterioro prematuro del revestimiento y sus acabados, en la imagen el revestimiento de paneles con cordón remetido es percibido como falla; aun cuando se asegura que no comprometen la estructura, cuando fallan los revestimientos y acabados del sistema se incrementan los riesgos estructurales. La figura evidencia que la expresión sensible, o estética, no es un atributo superficial, sino una herramienta para evaluar la ocurrencia de fallas y defectos de los revestimientos.

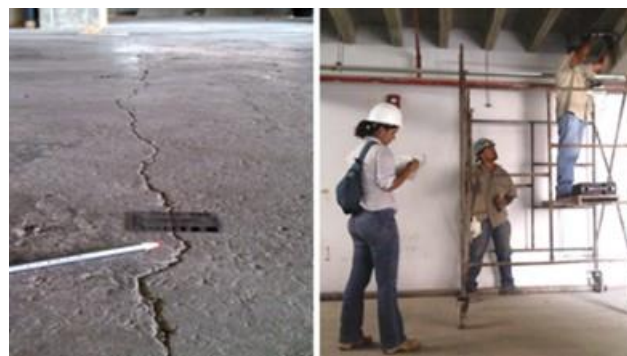
Figura 27. Evaluación de síntomas y realización de ensayos

La inspección visual permitió detectar juntas frías y zonas con fisuras en losas, acotando sectores bien definidos que fueron agrupados según las fechas de vaciado del concreto. Luego se realizó un levantamiento esclerométrico masivo en más de 200 miembros estructurales para mapear la dureza superficial. Se detectó una alta dispersión, con un rango de valores muy amplio en el índice esclerométrico, entre 35 y 57 (Figura 27).

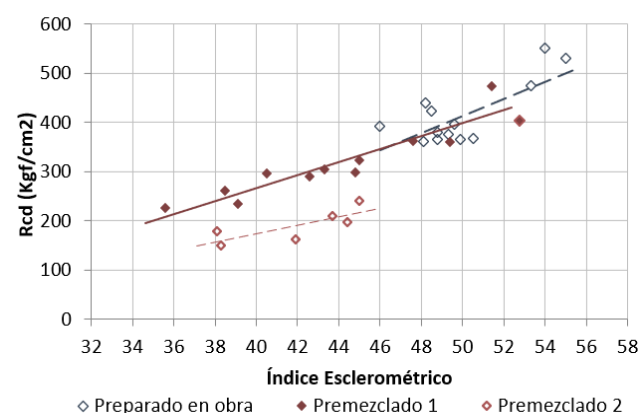
Figura 28. Correlación entre el índice esclerométrico y la resistencia a compresión de núcleos de concreto

Seguidamente, se realizó la extracción dirigida de núcleos de concreto para ensayo a compresión. Estos resultados fueron correlacionados con el índice esclerométrico. En primera instancia, se intentó una regresión única para todo el concreto de la obra, pero no se obtuvo un buen coeficiente de correlación; al separar los lotes según la fuente de suministro de concreto sí se logró una excelente correlación para los tres casos (Figura 28).

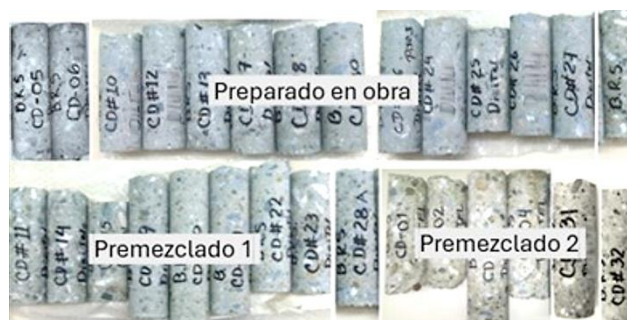
Figura 29. Núcleos de concreto

La Figura 29 muestra los núcleos extraídos. Se aprecia una apariencia muy distinta en los núcleos correspondientes a Premezclado 2, con respecto al resto del concreto en obra, lo cual es consistente con las diferencias en las correlaciones obtenidas.

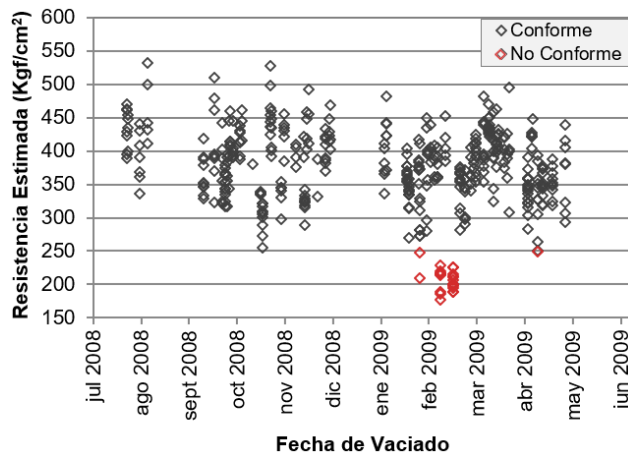
Figura 30. Resistencia característica y conformidad del concreto

Con estas correlaciones se pudo estimar la resistencia característica en toda la obra (Figura 30), con lo cual se concluyó que la mayor parte del concreto en obra era de calidad “conforme”. También se identificaron los sectores con calidad “no conforme, indicando la fuente de suministro, fecha de vaciado y resistencia característica recomendada para el recálculo estructural. Las zonas que presentaban grietas en las losas coincidieron con sectores de concreto “no conforme”.

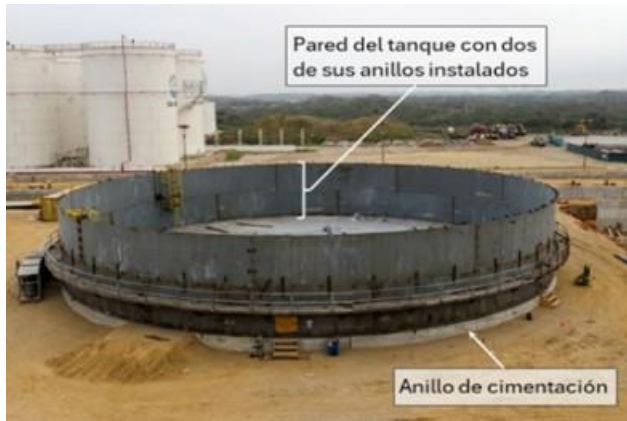
Figura 31. Tanque en construcción

El objeto de estudio es un tanque cilíndrico de acero, con un diámetro nominal de 35,00 m y una altura de 17,00 m (Figura 31). La pared del tanque, compuesta por seis anillos de acero superpuestos de espesor variable (16,76 a 11,68 mm), apoya directamente sobre un anillo de cimentación de concreto reforzado de sección 1,00 x 1,20 m. Este anillo descansa a su vez sobre una corona de 43 pilotes. El fondo del tanque a su interior lo conforma una placa de acero de 14,29 mm sobre una losa de cimentación que se apoya a su vez en una batería de 179 pilotes equidistantes.

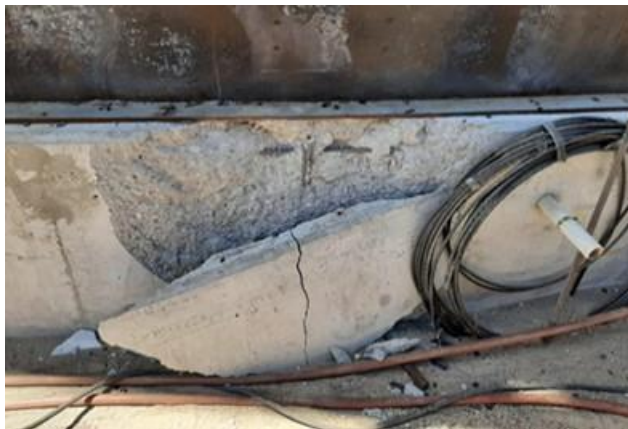
Figura 32. Delaminación del concreto de recubrimiento en el radial 114° del anillo de cimentación (1ra falla – 4 anillos)

Previo a la visita de inspección, se había reportado un desprendimiento súbito de una porción aproximada de 1 m<sup>2</sup> del concreto de recubrimiento lateral y esquina superior externa del anillo de cimentación (Figura 32).

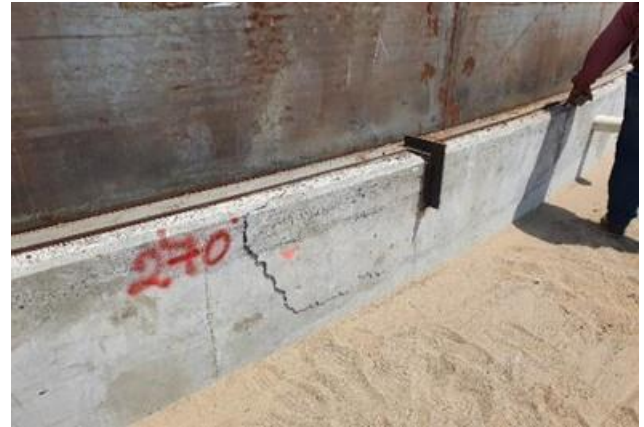
Figura 33. 2da falla del concreto con 5 anillos instalados

Casualmente, el mismo día de la visita se reporta otro incidente similar en la proximidad del radial 270°, esta vez con cinco anillos de la pared ya instalados (Figura 33).

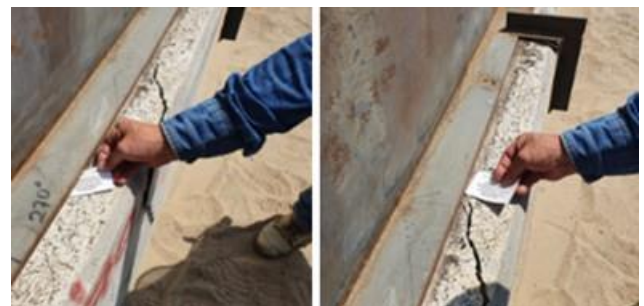
Figura 34. Izq. Placa anular separada del concreto base en el perímetro de la falla. Der. Placa anular en contacto pleno con el concreto en el eje de falla

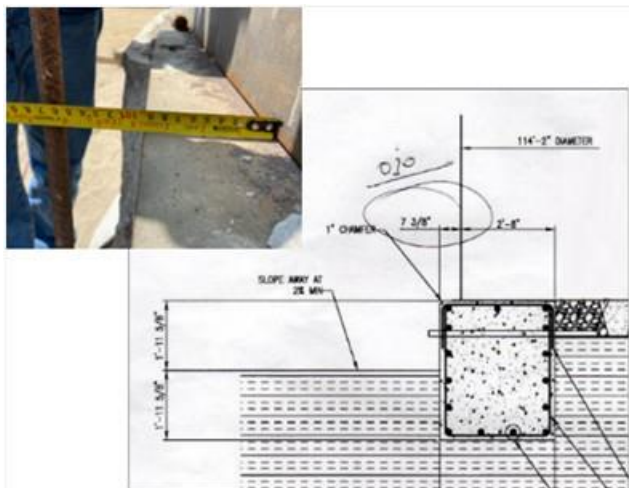
Figura 35. Verificación de la posición de la pared del tanque con respecto al borde del anillo de cimentación (17 cm), coincide con proyecto

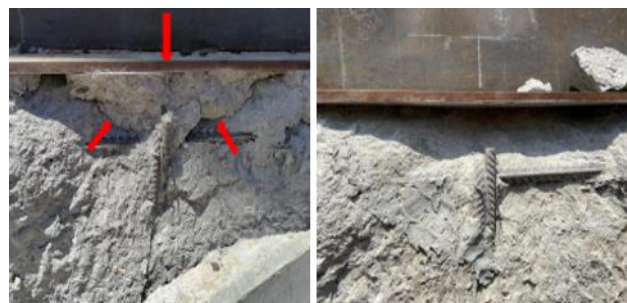
Figura 36. Izq. Detalle del cono de falla primario. Der. Vacío remanente luego de retirar el concreto fracturado del cono

La aplicación de una carga concentrada sobre un área reducida de una sección de concreto de mayores dimensiones produce un efecto puntual de aplastamiento e induce un estado de esfuerzos triaxial complejo. Este fenómeno trasciende la compresión axial pura, involucra componentes tangenciales y tensiones de tracción lateral derivadas del efecto de Poisson. Ante la ausencia de un confinamiento efectivo hacia el borde exterior del anillo, estas deformaciones transversales generan un empuje al vacío que provoca el desprendimiento explosivo del recubrimiento. Al superar el esfuerzo actuante la resistencia al aplastamiento ( $B_u$ ), se desarrolla un cono de falla primario que actúa como una cuña, fracturando y desplazando lateralmente las zonas de concreto no confinadas por el refuerzo transversal, tal como se documenta en la Figura 36. Este mecanismo se caracteriza por su naturaleza súbita y su carácter marcadamente frágil y explosivo.

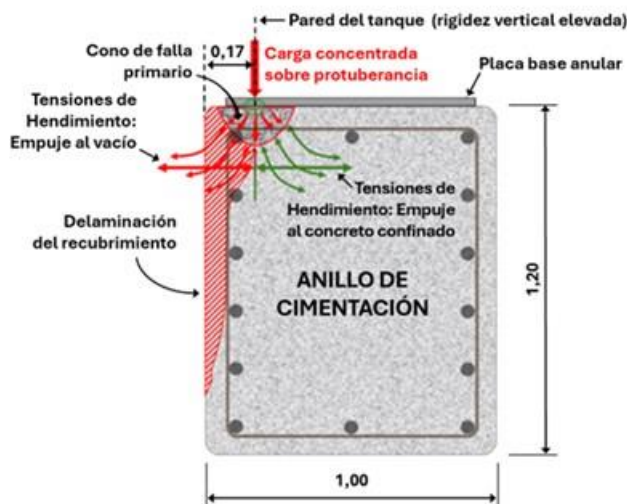
Figura 37. Diagrama de tensiones y mecanismo de falla

En la Figura 37 se presenta un diagrama de la distribución de tensiones de **Hendimiento** (tracción indirecta): hacia el vacío ocasionando la fractura y hacia la zona confinada de la sección del anillo de cimentación.

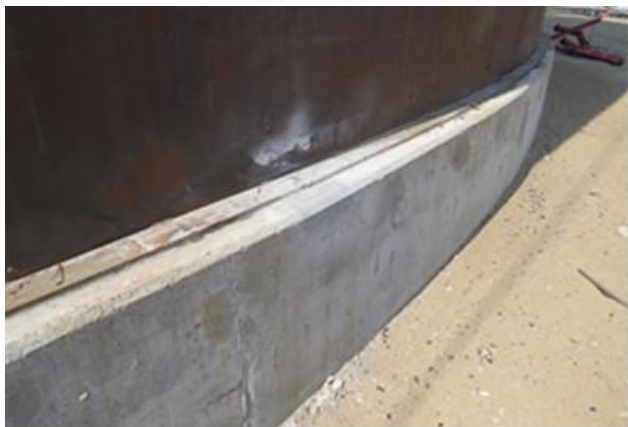
Figura 38. Anillo de cimentación reparado

A pesar de la alarma generada, se determinó que los daños eran localizados y técnicamente reparables sin comprometer la integridad global de la estructura ni la continuidad de su construcción (Figura 38).

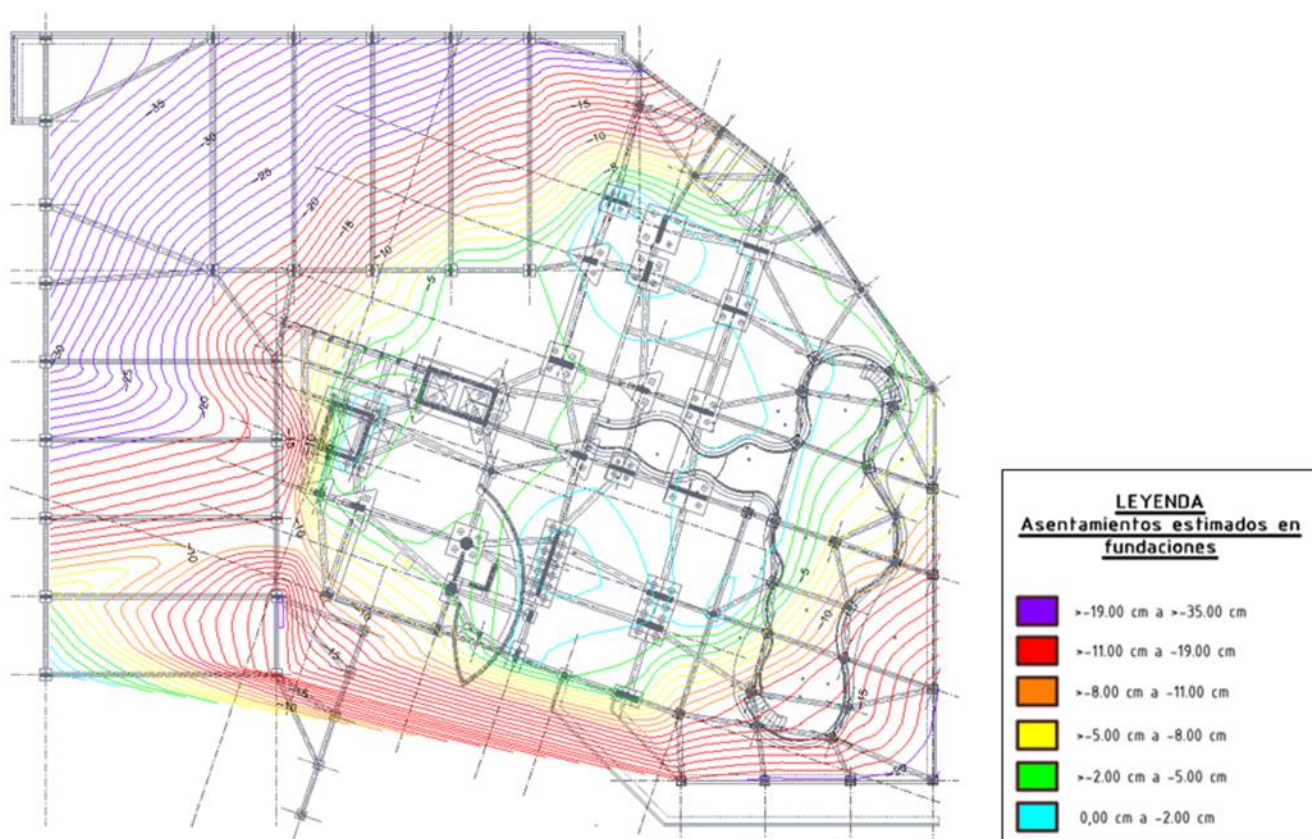
Figura 39. Plano de isolíneas de asentamiento

La data recolectada se procesó con los software ArcGIS de Esri y Civil 3D de Autodesk, produciéndose un plano de isolíneas de asentamiento (Figura 39)

- Hasta 2 cm: columnas cuyo asentamiento probable está dentro del margen de error considerado (construcción/medición). Se asumió que este grupo de columnas no sufrieron asentamientos.
- 2,1 a 5,0 cm: Columnas con asentamiento leve a moderado.
- 5,1 a 8,0 cm: Columnas con asentamiento moderado a severo.
- 8,1 a 11,0 cm: Columnas con asentamiento severo a muy severo.
- 11,1 a 18,0 cm: Columnas con asentamiento muy severo.
- 18,1 a 41,0 cm: Columnas con asentamiento extremo.

Los asentamientos ocurridos en cada sector de la edificación denotan comportamientos y condiciones diferentes. En efecto, el número de columnas consideradas sin asentamiento (hasta 2 cm) que se contabilizó fue de 13 (39,4% del total de columnas) para el cuerpo de apartamentos, 4 (12,1% del total) para las áreas perimetrales donde se localiza la piscina y 1 (4,2%) para el estacionamiento. Por otra parte, las magnitudes de los asentamientos también difieren de un sector a otro. En el cuerpo de apartamentos el mayor asentamiento medido fue de 10,9 cm, en el área de la piscina fue de 21,1 cm y en el estacionamiento se registró un descenso de 40,5 cm en una de sus columnas.

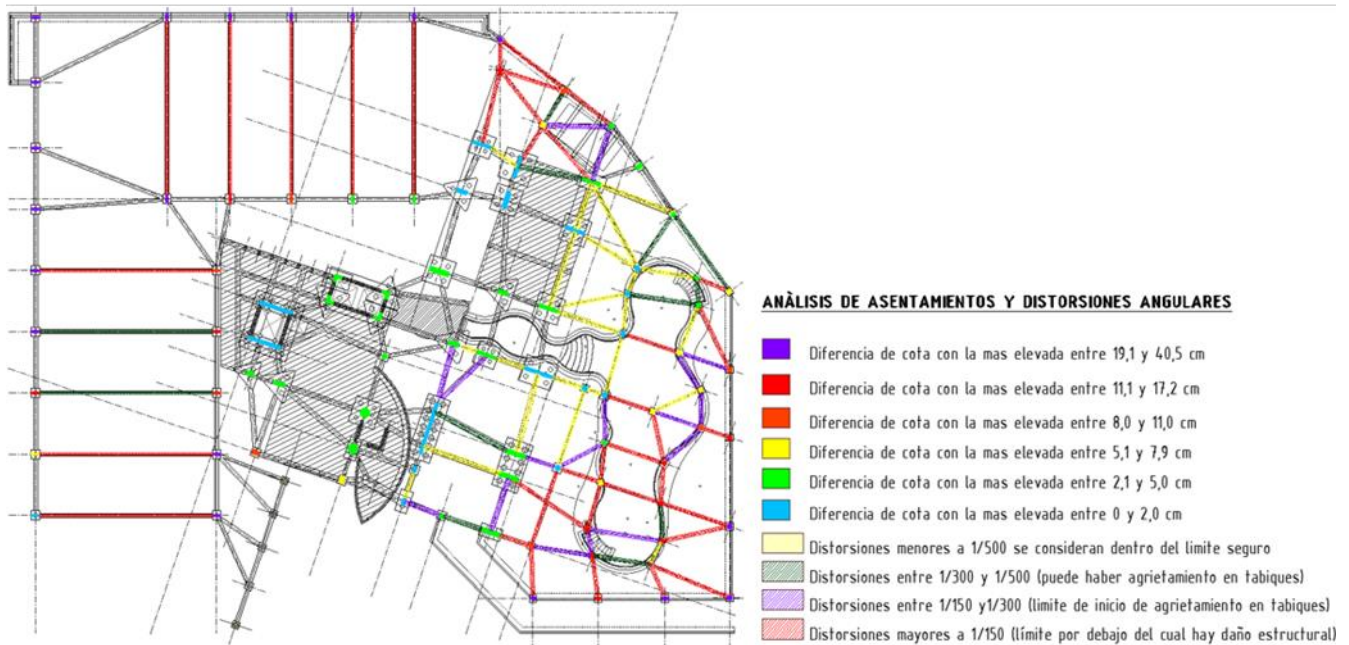
Figura 40. Representación de las distorsiones angulares

Como resultado para la condición de distorsiones asociables a daño estructural, se obtuvo (Figura 40): 1) para la estructura del estacionamiento 8 de 15 parejas de columnas conectadas por vigas de riostra, 2) en la parte de áreas sociales y de servicios perimetrales al cuerpo de apartamentos en 29 de 69 parejas y 3) en el cuerpo de apartamentos en 3 parejas.

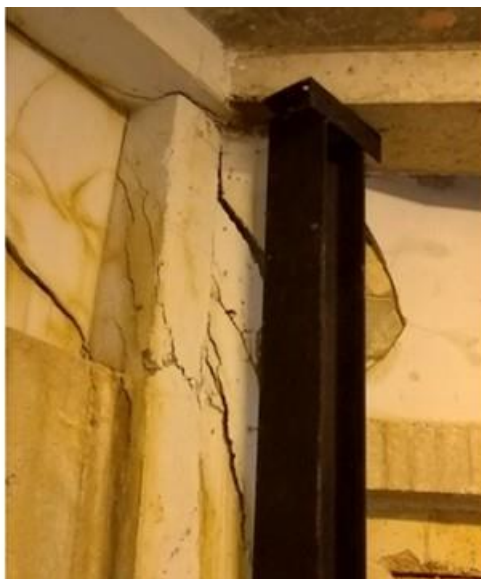
Figura 41. Apuntalamiento preventivo en columna fallada

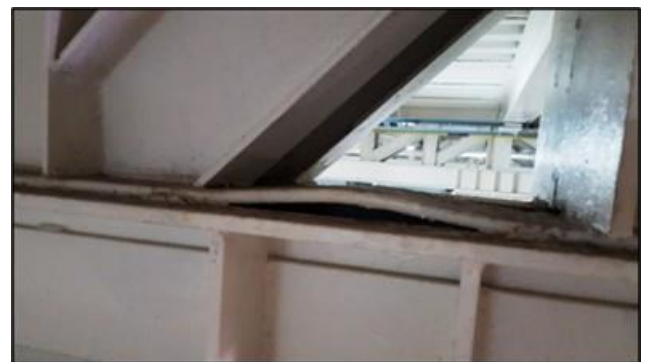
Figura 42: Alabeo en viga metálica

- Las estructuras metálicas son más tolerantes a los efectos de las deformaciones que las de concreto armado. No obstante ello, los asentamientos ocurridos son de tales magnitudes que dieron lugar a deformaciones y alabeos en algunos de los elementos

que componen las celosías. Asimismo, se apreció en algunos casos la rotura de las soldaduras en el apoyo de la cercha sobre la plancha de acero en el tope de las columnas de concreto (Figura 42).

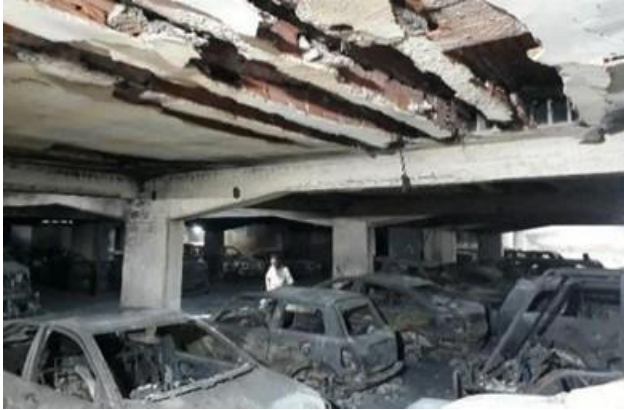
Figura 43. Vista general del área del siniestro

Se presenta el caso de estudio de una edificación afectada por fuego. El siniestro generó preocupación entre los propietarios del edificio, por lo cual se solicitó una investigación técnica para evaluar y reparar los daños estructurales. Se trata de un edificio con estructura de concreto reforzado, conformado por varios cuerpos estructuralmente independientes. El siniestro se originó en el nivel sótano 2 en un cuerpo destinado a estacionamiento (Figura 43).

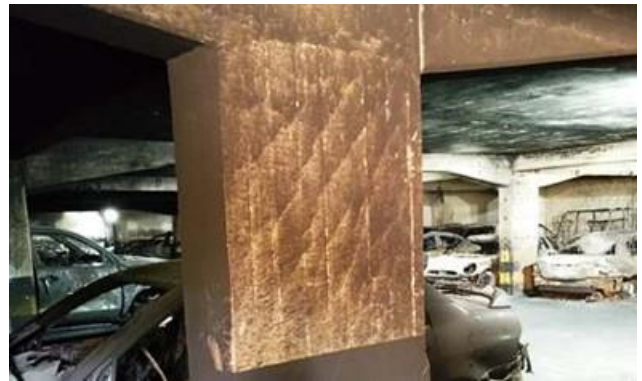
Se detectaron síntomas de exposición a más de 250 °C: cambio de color en el concreto, fisuras tipo “piel de cocodrilo”, delaminación y desprendimiento, además de acero de refuerzo al descubierto. Las losas nervadas sufrieron fracturas y desprendimiento de bloques de arcilla. Fuera del área expuesta directamente al fuego, algunas columnas presentaron grietas de cortante, generadas por dilataciones térmicas, lo cual califica como daños indirectos (Figura 44).

Figura 44. Daños indirectos: grietas por cortante en columnas

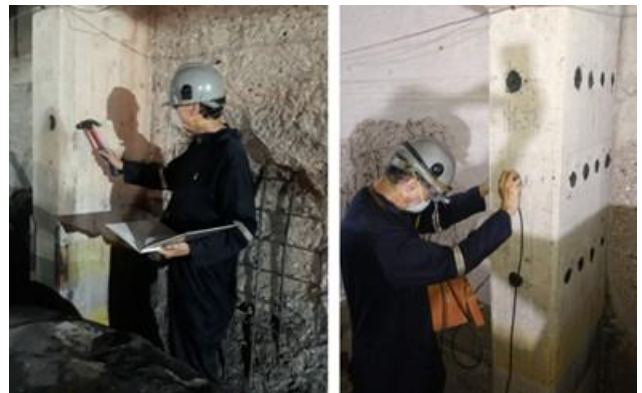
Los ensayos permitieron detectar lesiones que no eran apreciables a simple vista: con la prueba táctil-auditiva se detectó delaminación del concreto, que consiste en la separación de porciones del concreto de recubrimiento en capas paralelas a la superficie del miembro estructural. Con el ultrasonido se logra estimar la profundidad del daño, lo cual fue corroborado con la toma de núcleos (Figura 45).

Figura 45. Ensayos no destructivos. Prueba táctil-auditiva (izq.); Ensayo de ultrasonido (der.)

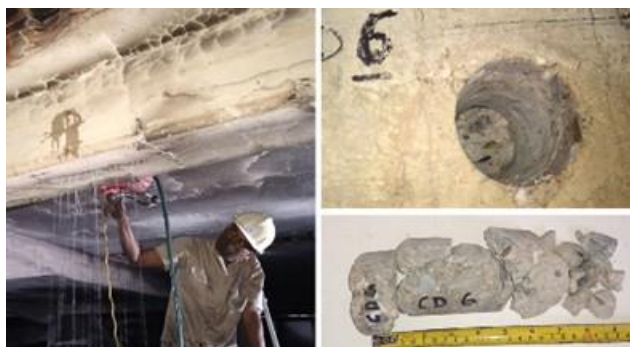
La Figura 46 muestra la toma de un núcleo en viga, el cual salió disgregado en múltiples partes, indicando daños severos. Se aprecia también que las lesiones que se apreciaban superficialmente en dicha viga no lucían tan severas.

Figura 46. Núcleos de concreto indican la alta disgregación interna, no apreciable en superficie

Se destaca que numerosas lesiones identificadas mediante los ensayos no resultaban perceptibles visualmente; en consecuencia, la ausencia de estos ensayos habría llevado a subestimar la magnitud del daño estructural que presentaba este cuerpo del edificio.

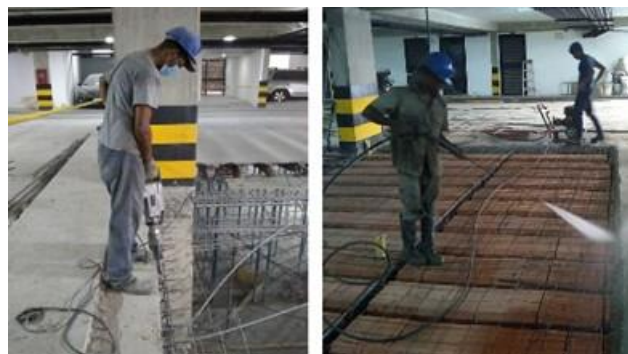
Se ejecutó fundamentalmente en aquellos tramos de losas nervadas con daños muy intensos tanto en magnitud como extensión, donde se procedió a su demolición a sección completa y reconstrucción total (Figura 47).

Figura 47. Preparación para la reconstrucción de losas

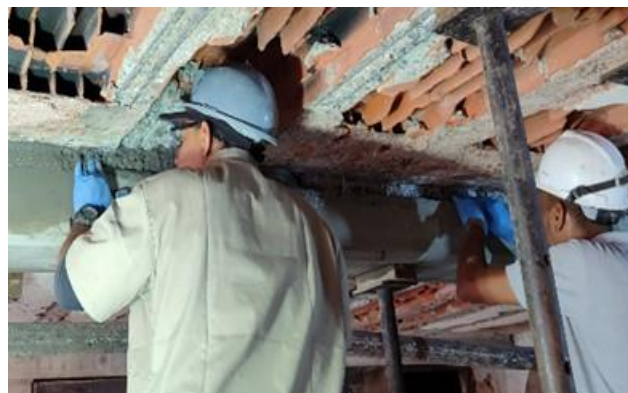
Se puede resumir en los siguientes pasos: remoción del concreto afectado, preparación de superficies remanentes empleando chorro de agua de alta presión, encofrado de las secciones a ser restituidas y reposición del concreto removido mediante morteros fluidos vaciables o con morteros predosificados tixotrópicos de retracción compensada aplicados a mano (Figura 48).

Figura 48. Restitución de secciones de concreto en vigas y losas empleando mortero tixotrópico

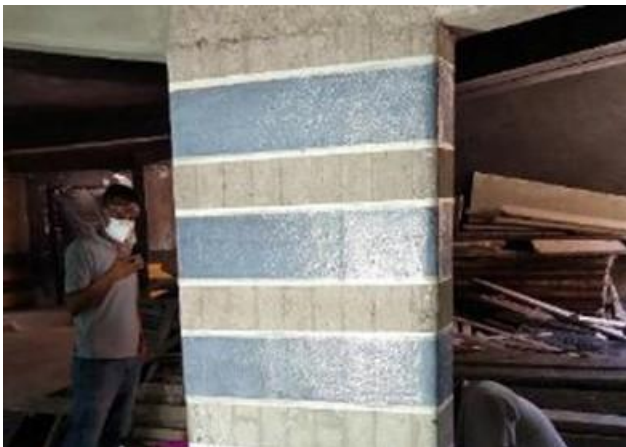
Para la reparación de las lesiones indirectas en columnas se empleó un refuerzo con sistema CFRP (Compuesto de Polímeros Reforzados con Fibras de Carbono, por sus siglas en inglés), dispuesto en dirección transversal (refuerzo a corte), en una configuración envolvente (Figura 49).

Figura 49. Reparación de daños indirectos en columnas empleando sistema CFRP

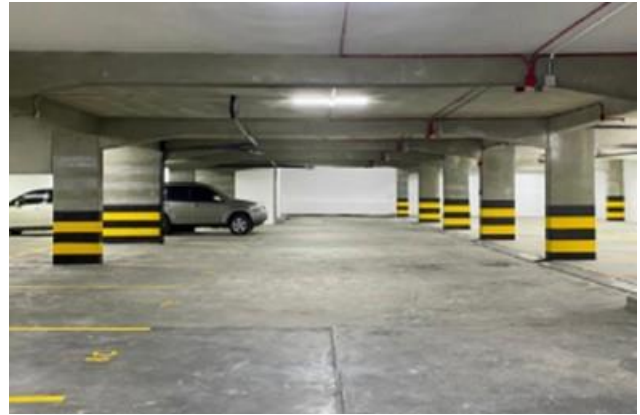
Figura 50. Obra reparada y rehabilitada

Es importante destacar que todo proyecto de este tipo requiere previamente ubicar y cuantificar con precisión las áreas afectadas y los tratamientos necesarios. La matriz de daños debe convertirse en partidas de obra y cálculos métricos que incluyan todas las actividades, incluyendo obras temporales y protecciones. Solo así se logra una planificación financiera y de tiempos efectiva. En este caso particular, un adecuado y exhaustivo estudio previo, permitió lograr ese objetivo, con una desviación mínima, de menos de 10% en la inversión realizada por el condominio para rehabilitar el estacionamiento (Figura 50).

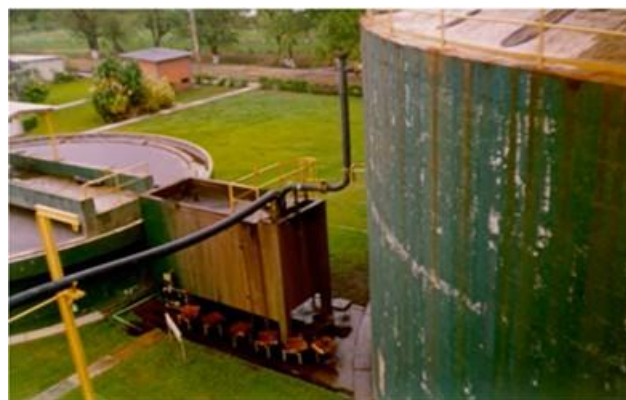
La caracterización del ambiente: internamente el agua cruda que ingresa al tanque: pH  $\approx 7$ , DQO  $\approx 20.000$  ppm, sulfuros  $\approx 350$  ppm, sulfatos  $\approx 7.000$  ppm, sólidos disueltos  $\approx 23,2$  g/l, gas interno: 65%  $\text{CH}_4$ , 34,7%  $\text{CO}_2$ , 0,3%  $\text{H}_2\text{S}$  y trazas de  $\text{N}_2$ , CO y  $\text{H}_2$ . Externamente el digestor está rodeado de dos tanques desulfuradores destapados de agitación continua, (Figura 51). En consecuencia, es un ambiente industrial con condiciones agresivas severas, considerado como clase de exposición Q4 según NTF 4015:2012 (FONDONORMA, 2012).

Figura 51. Ambiente externo del Tanque Digestor

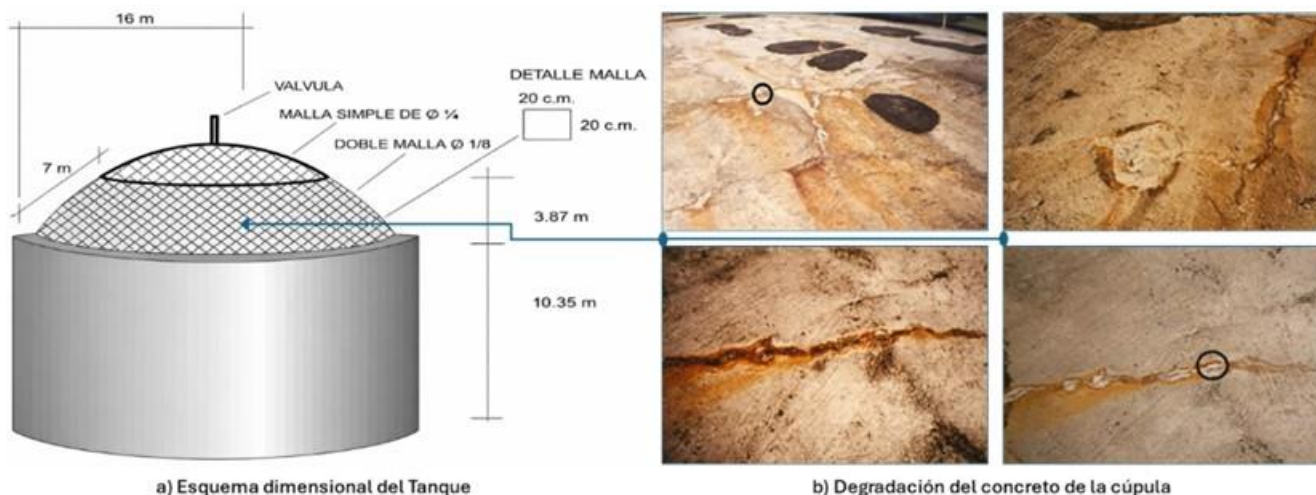
Manifestaciones de daño: Se observaron fisuras aleatorias, desprendimiento del recubrimiento y manchas rojizas y negras, ubicadas en la parte superior de la cúpula, cercano a la válvula de seguridad, en la zona contraria a la dirección preferencial del viento. Las paredes y el anillo permanecieron en buen estado. En la Figura 52 se tiene un esquema dimensional del tanque Anaeróbico y detalles de la degradación observada en el concreto.

Figura 52. a) Dimensiones del tanque Anaeróbico. b) Detalles de la degradación observada en el concreto

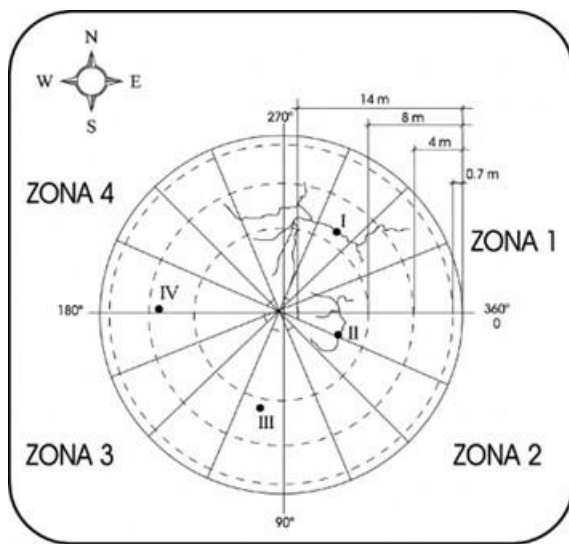
Se aplicaron pruebas en cuatro zonas de la cúpula (Figura 53): Esclerometría: resistencia promedio 150 kg/cm<sup>2</sup>, inferior al diseño (210 kg/cm<sup>2</sup>). Ultrasonido: zonas 1 y 2 evidenciaron agrietamiento profundo; zonas 3 y 4 mostraron respuesta homogénea. Análisis químico: cloruros dentro de límites aceptables (<0,2%); sulfatos muy elevados (zona 1: 10,7%; zona 2: 12,9%; zona 3: 0,89%; zona 4: 0,97%). Difracción de rayos X: presencia de azufre en zonas 1-3; yeso en zonas 2 y 3; calcita predominante en zona 1 (Figura 54). Las características de la losa y su uso impidieron hacer extracción de núcleos para determinar resistencias mecánicas, absorción capilar o porosidad.

Figura 53. Esquema de distribución de las grietas en el domo digestor y zonas usadas para los ensayos
