## **PATOLOGÍA DE LA CONSTRUCCIÓN: UNA PERSPECTIVA BASADA EN EL RIGOR CIENTÍFICO, EL JUICIO EXPERTO Y LA EXPERIENCIA IBEROAMERICANA**

Este artículo ofrece una visión integral de la Patología de la Construcción como una especialidad esencial de la ingeniería y arquitectura para garantizar la sostenibilidad y seguridad de las obras civiles. Se describe la evolución histórica de esta disciplina, con especial énfasis en la trayectoria de la Asociación Latinoamericana de Control de Calidad, Patología y Recuperación de la Construcción (ALCONPAT) desde su fundación en 1991. Se analiza la importancia de una metodología diagnóstica rigurosa, el valor del "ojo clínico" o juicio experto del patólogo y la relación sistémica entre causas, efectos y consecuencias de los daños. Finalmente, se presentan y analizan diversos casos prácticos, desde asentamientos y corrosión en ambiente marino hasta daños por incendios y suelos expansivos, que sirven como lecciones aprendidas para ilustrar el rigor técnico de la especialidad y su contribución a la mejora de la calidad y durabilidad de las infraestructuras en Iberoamérica.

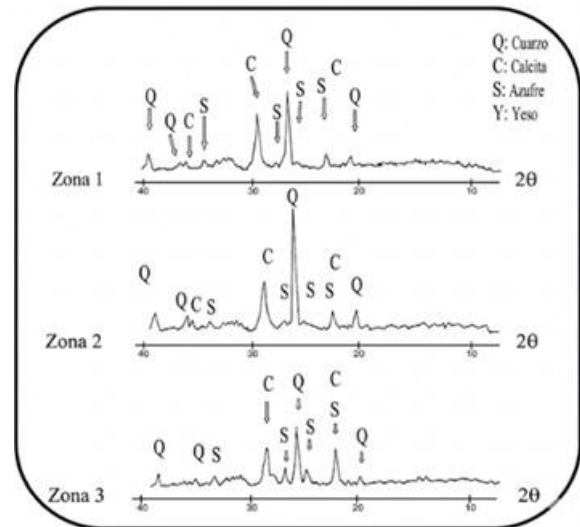
Figura 54. Difractograma de rayos x de muestras de polvo de concreto extraído de la cúpula

Los especialistas Shupack & Suarez (1989) y McCarthy & Stith (1992), quienes han reparado tanques similares a éste, indican que en la mayoría de los casos el deterioro en tanques de concreto pretensado, ocurre primeramente en el domo y en el anillo, tal como se observó en este caso. Con base a los ensayos realizados se determinó que el diseño de la losa domo es inadecuado para el ambiente, malla sencilla en la parte más alta con recubrimiento inferior de 3 cm, sin revestimiento protector para ambientes ácidos. Por lo tanto, el deterioro se atribuye a disminución del pH en la fase acuosa de los poros que favoreció el ingreso de ácidos (H<sub>2</sub>S y CO<sub>2</sub>) desde el exterior. Se desconoce diseño de mezcla de concreto, resistencia de diseño 210 kgf/cm<sup>2</sup>.

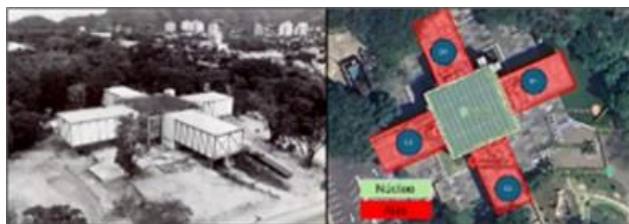
La edificación, para efectos prácticos, ha sido seccionada espacialmente en 2 regiones: Alas o salientes y Núcleo de la edificación (Figura 55).

Figura 55. Fotografías áreas y distribución de espacios

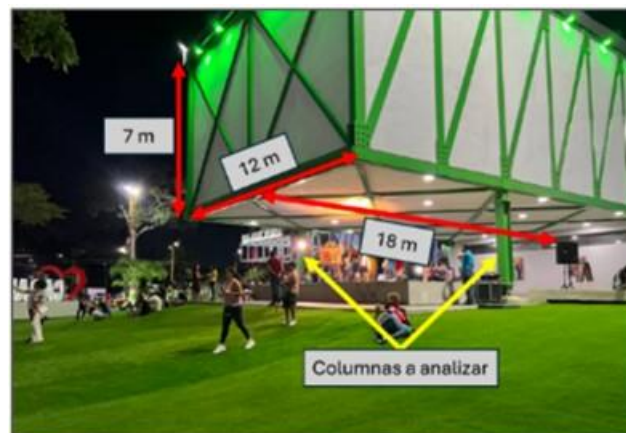
Las alas o salientes son las regiones de interés en evaluación. Estos salientes poseen un sistema estructural metálico de cerchas laterales de aproximadamente 7 m de altura, con un área en planta desde el núcleo de la edificación hasta su extremo de 18 metros de largo por 12 m de ancho, resultando en 216 m<sup>2</sup>. La edificación posee 4 salientes idénticos. Cada uno de estos salientes se apoya sobre 2 columnas pertenecientes al núcleo y 2 columnas adicionales en cada uno de los salientes, separadas a 12 m del núcleo de la edificación (Figura 56).

Figura 56. Dimensiones aproximadas de las alas del complejo

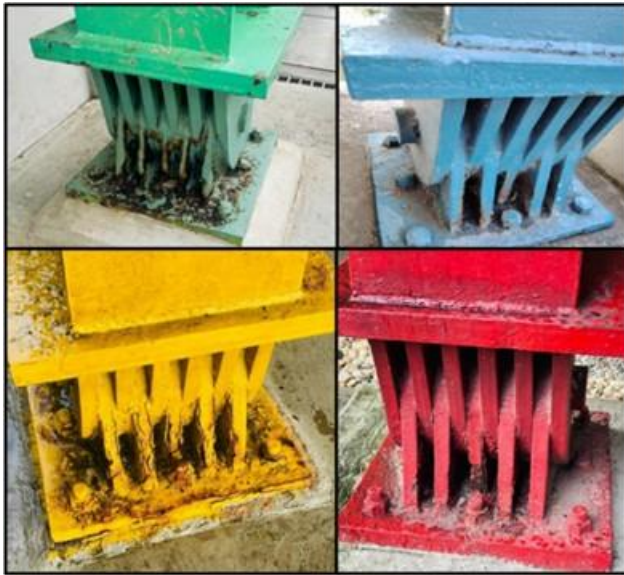
En la Figura 57, se pueden apreciar estados de corrosión avanzados, particularmente en las asociadas a las alas 1 (verde) y 3 (amarilla), acorde a la numeración asignada en la Figura 55. En la Figura 58 se presenta los esquemas estructurales levantados por el ente contratante asociados al detallado de las uniones en cuestión.

Figura 57. Sistema de plancha base articulada de las 4 alas

Las columnas metálicas de cada módulo se aprecian en buen estado y sin signos de deterioro o sintomatologías que indique fallas estructurales; sin embargo, el sistema de planchas base en la mayoría de los casos sí presentan desprendimiento de su revestimiento. El mismo se sospecha es causado por surcos de agua que pasan a través de esta durante la época de lluvia en combinación agentes biológicos asociados a los animales de la zona.

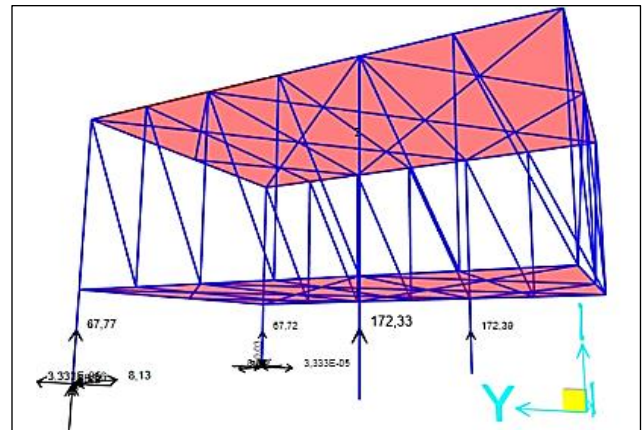
Basado en información suministrada por el ente contratante, se pudo recrear un modelo matemático con la finalidad de estimar las cargas actuantes de diseño y de servicio sobre las planchas bases (Figura 59).

Figura 59. Reacciones por combinación de diseño

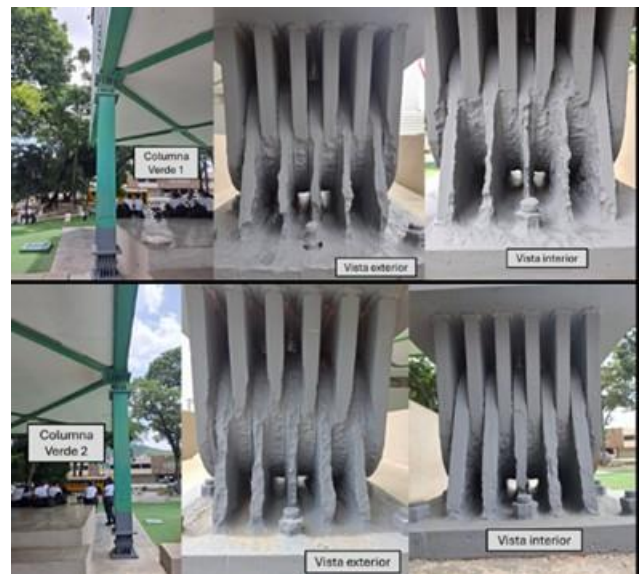
Se realizó una limpieza de superficie de las 8 planchas base, por medios mecánicos, chorros de vapor a alta presión, con la finalidad de eliminar las regiones corroídas del acero y así poder constatar el estado real en términos de pérdida de secciones. A continuación, se muestran imágenes los elementos de acero posterior a la limpieza (Figura 60).

Figura 60. Situación post-limpieza típica lograda en las bases

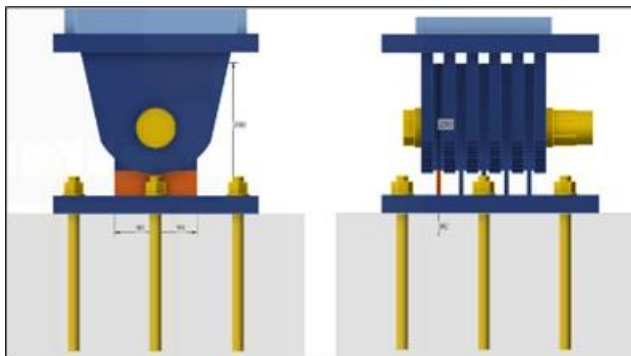
De acuerdo con el esquema anterior, se consideró la pérdida de sección útil en la base de los rigidizadores, reduciendo su ancho efectivo a causa de la corrosión. Para el análisis se usaron las cargas axiales obtenida mediante el análisis estructural del modelo.

Figura 61. Vista geométrica del modelo de cálculo en condición reducida

A continuación, se presenta el análisis estructural y de resistencia de la unión articulada en diversas situaciones, lo cual es esencial para la toma de decisiones. El análisis se realizó mediante la simulación matemática por elementos finitos (Figura 61 a Figura 63).

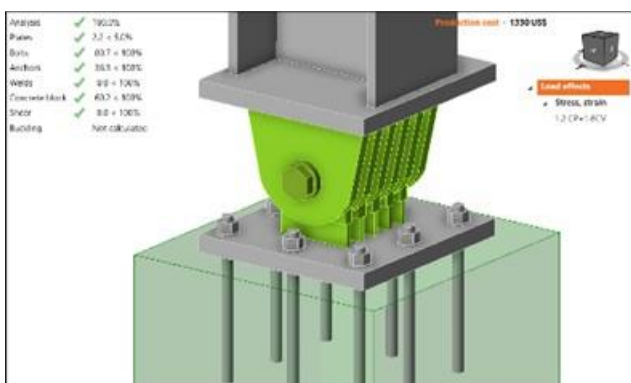
Fig. 62. Verificación tipo semáforo de la capacidad de la conexión

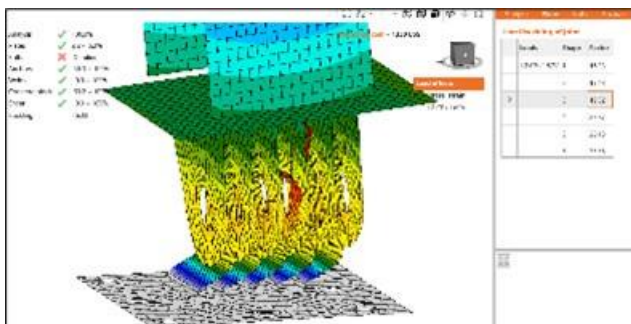
Figura 63. Análisis de pandeo elástico para la determinación del factor crítico de pandeo

Mediante el modelo se determinó que el espesor mínimo de las 5 planchas inferiores para soportar las cargas gravitacionales era de 9 mm; sin embargo, una condición crítica es la falla prematura de alguno de estos rigidizadores, lo cual representaría una redistribución de cargas en los rigidizadores restantes, aumentando la carga en cada uno de ellos y aumentando la probabilidad de alcanzar la capacidad de estos.

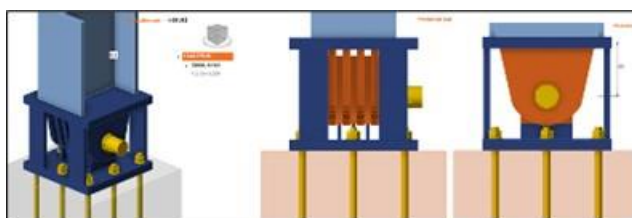
Dada a la evidencia encontrada en el análisis de las distintas posibles situaciones de la conexión, se planteó el reforzamiento de esta, por medio de planchas metálicas de 22 mm de espesor, de forma externa a los rigidizadores (Figura 64 y Figura 65).

Figura 64. Modelo matemático de la propuesta de reforzamiento de la conexión

- Se realizó la evaluación de la propuesta de reforzamiento de la unión mediante planchas de 22 mm de espesor con ventana central para la inspección rutinaria. Esta evaluación, dio resultados satisfactorios en términos de resistencia y redundancia estructural, es decir, en su capacidad por medio de la redistribución de carga ante la eventual falla de alguno de rigidizadores.

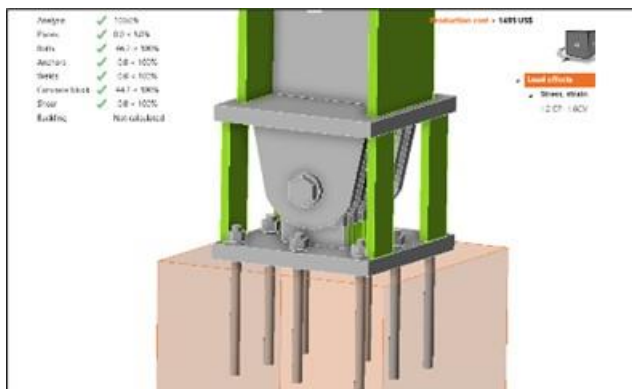
Figura 65. Verificación tipo semáforo de la capacidad de la conexión reforzada

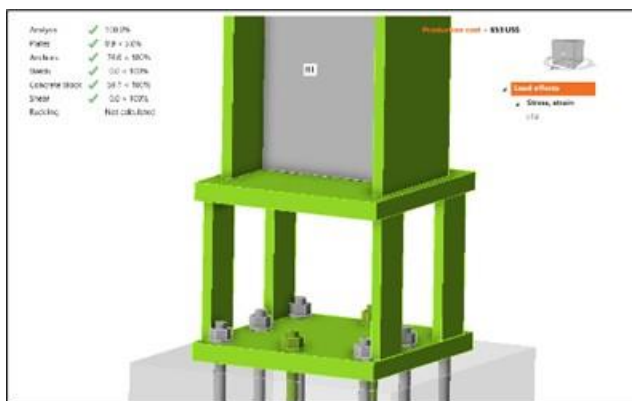
Adicionalmente, se ha evaluado la capacidad del reforzamiento como un sistema independiente al sistema de rigidizadores que soportan la unión (Figura 66). Se

determina que para la aplicación del 100% de la carga de diseño, el reforzamiento propuesto, posee suficiente capacidad. Esto promueve la redundancia de la conexión, traduciéndose en su capacidad por medio de la redistribución de carga ante la eventual falla de alguno de los rigidizadores.

Figura 66. Verificación tipo semáforo de la capacidad de la conexión reforzada

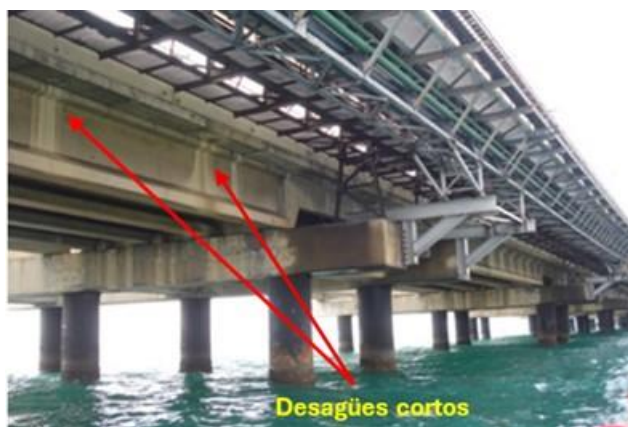
La inspección preliminar de todo el muelle permitió identificar diversidad de daños con un estado de deterioro de crítico a leve en las diferentes áreas, en toda su extensión que, en general, dependía de su altura al nivel del mar. Debido a esto y a la gran extensión de la estructura se seleccionó, para este trabajo, el puente de acceso con sus pilotes (Figura 67), una de las zonas con mayores problemas por estar más cerca de la costa.

Figura 67. Vista general del Puente de Acceso al Muelle

Otro de los problemas que pueden observarse en estas vigas son algunas manchas de humedad originadas por drenajes (Figura 67) o fugas de las tuberías alineadas en la parte superior del puente; lo cual puede causar lixiviación del concreto. Estos elementos se encuentran ubicados en la zona expuesta a los vientos preferenciales (cara este).

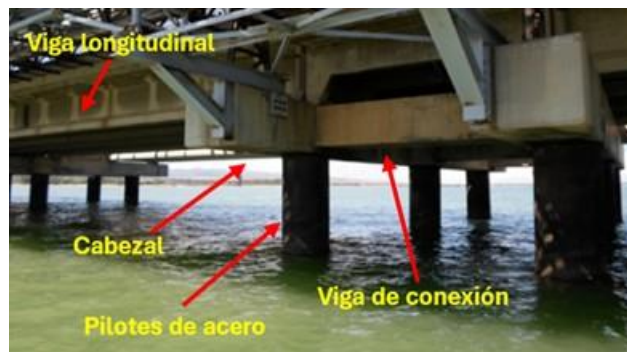
**Inspección Visual.** En el puente de acceso se seleccionó una sección que fuese representativa de los daños observados y que permitiera la evaluación de los elementos (cabezales, vigas de conexión y longitudinales) que conforman la estructura del puente de acceso (Figura 68).

En esta se evidencia la continua humectación de la cara inferior del cabezal por su proximidad al nivel del mar y estar en zona de oleaje continuo (aprox. 2,3 m). Este efecto potencia la corrosión de la armadura, si existiesen cloruros a nivel de esta en cantidad suficiente para inducir a su corrosión. La Figura 69C muestra el daño típico encontrado

Figura 68. Diferentes elementos evaluados

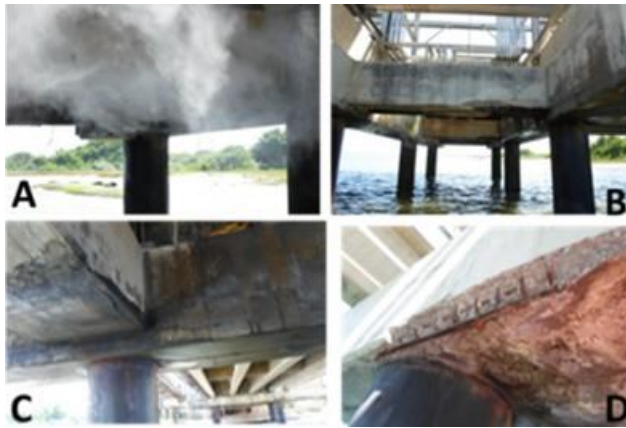
en la cara inferior de varias de las vigas de conexión y cabezales, dada su cercanía al mar. En general se observó que la magnitud y severidad de los daños por corrosión dependen no solo de la distancia al nivel del mar, sino también de la dirección de los vientos preferenciales; siendo, en general, mayores en las caras resguardadas de los mismos debido a su mayor humectabilidad, facilitando así la difusión de los iones cloruro y el proceso de activación del refuerzo por corrosión.

Figura 69. A: Zona afectada por el vapor de agua, lado oeste; B: Vista cercana de la viga de conexión y el cabezal afectado por grietas y corrosión de la armadura; C: otra de las vigas de conexión con grietas por corrosión de la armadura y D: delaminación del concreto con corrosión severa del acero expuesto en un cabezal

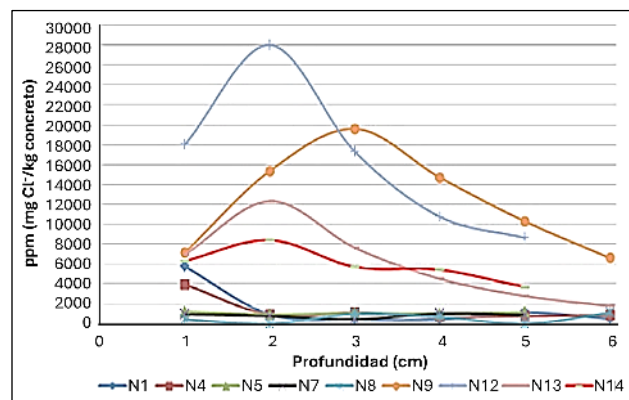
La Figura 70 muestra la penetración de cloruros en los diferentes elementos estructurales evaluados en el puente de acceso; mostrándose, en todos los casos, un perfil de penetración de estos iones. Es decir, su presencia se debe a la difusión de este ion, proveniente del ambiente marino, hasta el interior del concreto. Como es bien conocido y particularmente en este ambiente tropical (Manual de DURAR), 4000 ppm de Cl-/kg cemento a nivel de la

Figura 70. Perfil de iones Cloruros en los núcleos extraídos de la estructura

armadura es suficiente para despasivar las barras de refuerzo e iniciar el ataque localizado de las mismas (Troconis de Rincón, and coauthors, 2016). Los resultados indican que existen concentraciones altas de penetración de este ion agresivo en todos los elementos evaluados en el andamio cercano a la orilla (Núcleos 9, 12, 13 y 14), cuya proximidad al nivel del mar es de tan solo 2,35 m. El núcleo N12, ubicado más al este de la cara norte del cabezal (Tabla 3) fue el que presentó la más alta concentración de cloruros, incluso a una profundidad de 5 cm muestra concentraciones  $>4000 \text{ ppm}$  de Cl-/kg cemento. Esta actividad se manifiesta con las medidas de potenciales (Tabla 3), donde se muestran valores muy activos en esta zona. Por el contrario, el núcleo N13 extraído en este mismo elemento, muestra que estos iones no han llegado a nivel de la barra en cantidad suficiente para corroerla, lo cual coincide con los valores menos negativos ( $-188 \text{ mV}$  vs.  $\text{Cu/CuSO}_4$ ) mostrados en la Tabla 3.

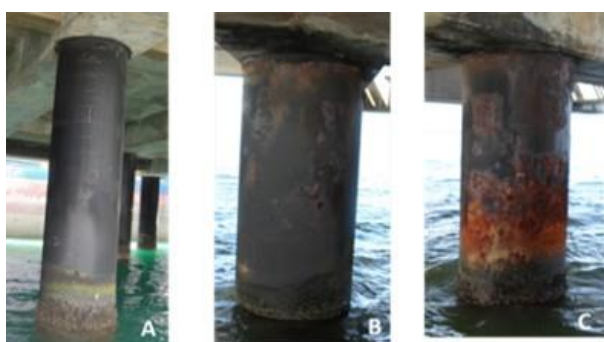
En la zona aérea y de salpique, los pilotes presentan distintos niveles de deterioro, desde condición buena sin daño visible (Figura 71A) hasta estados leve, moderado y crítico, según la extensión del daño por corrosión ( $\leq 10\%$  para leve y  $25\text{--}75\%$  para moderado/crítico (Figura 71B y Figura 71C). Del total de pilotes evaluados, el  $51,28\%$  muestra corrosión leve, el  $38,89\%$  deterioro moderado y el  $9,83\%$  condición crítica. Los mayores daños se concentran en la zona del puente más expuesta a los vientos predominantes (NE-SO) y a la radiación solar, donde la acción combinada de humedad, viento, oleaje y radiación acelera el deterioro del recubrimiento y favorece la corrosión localizada en las áreas desprotegidas.

Figura 71. Pilotes del puente de acceso, mostrando la clasificación de daños, de acuerdo con el área afectada por la corrosión: A: buen estado; B: corrosión leve; C: estado crítico

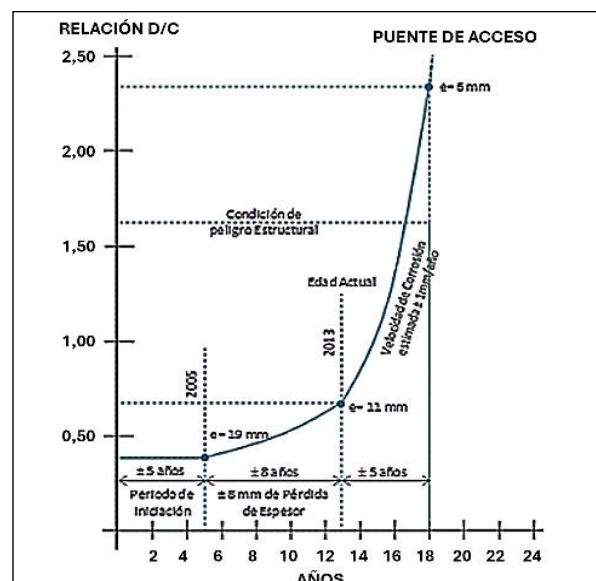
Se seleccionó una muestra representativa de pilotes en condición moderada y crítica para la medición de espesores mediante ultrasonido, registrándose en algunos casos pérdidas de hasta  $7,97\text{ mm}$ . A partir de estos valores se estimó una velocidad de corrosión cercana a  $1\text{ mm/año}$ , extremadamente alta para una estructura con sólo 13 años de servicio según la ISO 9223 ( $0,7\text{ mm/año}$ , 1917). En consecuencia, se estima que en un plazo de 5 años el espesor de los pilotes críticos, que representan el  $9,83\%$  del total, se reduzca hasta aproximadamente  $6\text{ mm}$ , comprometiendo la capacidad portante y la seguridad estructural (Figura 72).

Figura 72. Predicción del comportamiento de los pilotes en el tiempo en función de la Evaluación por Corrosión y Estructural

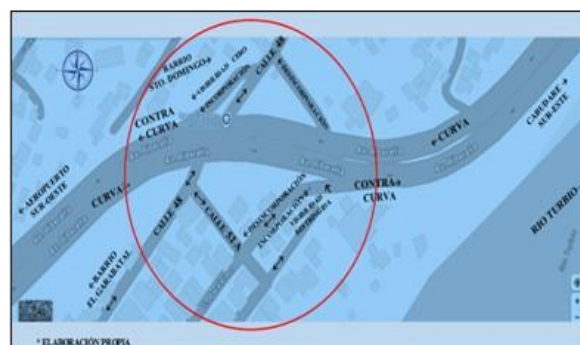
*Testimonio del primer punto negro en Venezuela:* El primer punto negro en Venezuela ha sido escogido en la Avenida Nectario María o Avenida Ribereña de Barquisimeto, en la zona denominada Barrio Santo Domingo (Figura 73), donde se puede identificar una serie de problemas de seguridad en las que están involucrados motorizados, peatones, ciclistas, usuarios del transporte público y también diferentes tipos de vehículos, tanto de paseo como comerciales. La mayor concentración de accidentes, han sido a los motorizados, con víctimas fatales y lesiones graves de incapacitación de por vida.

Figura 73. Ilustración del Punto Negro N° 1 en el Barrio Sto. Domingo ubicado al lado de la Av. Ribereña en Barquisimeto

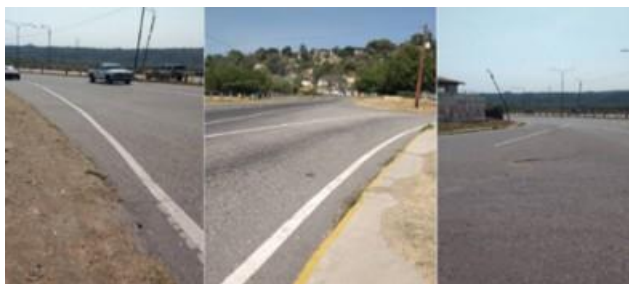
De tal manera, la presentación de este informe Pericial es sobre la evaluación, a través de los métodos de la Auditoría de Seguridad Vial, incluyendo la patología vial, en el sector de la Avenida Ribereña denominado Barrio Santo Domingo calle 48, en la ciudad de Barquisimeto. Se auditará el estado actual de la vía en el sector señalado, desde el punto de vista de las variables geométricas de acuerdo con como debió ser diseñada la avenida en cuestión. Para ello se hizo inspección y se tomaron una serie de ilustraciones fotográficas del barrio Santo Domingo, específicamente en el distribuidor de la indicada vialidad que por allí se transita (Figura 74).

Figura 74. Entrada al Barrio Santo Domingo y la contra curva en la Avenida Ribereña

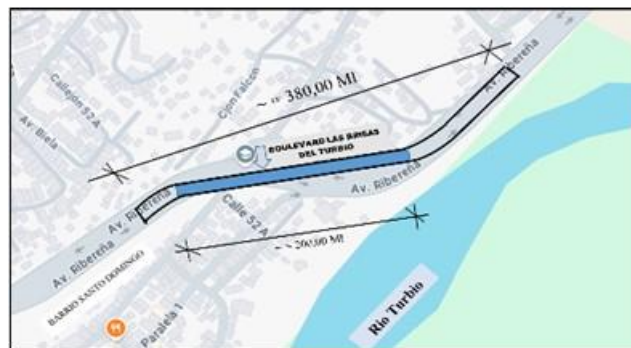
De tal manera, se sugiere el siguiente planteamiento vial, con paso a desnivel, tipo *esquema*, para su estudio y se produzca el debido cambio definitivo del citado distribuidor (Figura 75 y Figura 76).

Figura 75. Propuesta para un cambio en el diseño vial en el Barrio de Santo Domingo, Avenida Ribereña, Barquisimeto

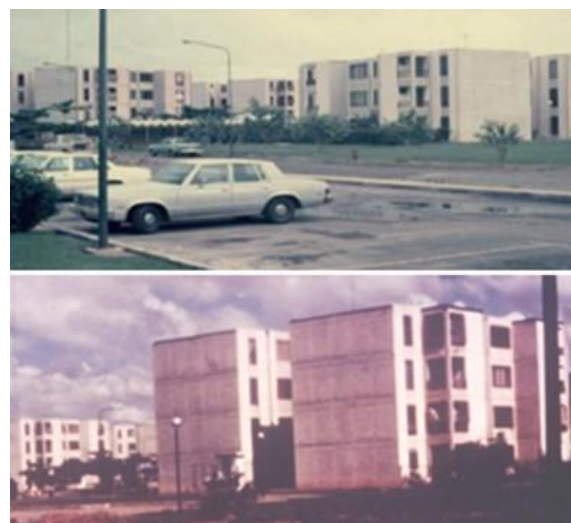
El conjunto tiene 43 edificaciones de cuatro niveles cada uno, conformado por dos alas y un núcleo central de servicios fundado sobre tres vigas de riostra de 40 cm de altura. Su estructura en base a pantallas de concreto armado de poco espesor, sobre losas de fundación y vigas perimetrales; y los cerramientos por paneles prefabricados (Figura 77 y Tabla 5).

Figura 77. Arriba: Vista general del urbanismo. Abajo: Vista de edificación tipo

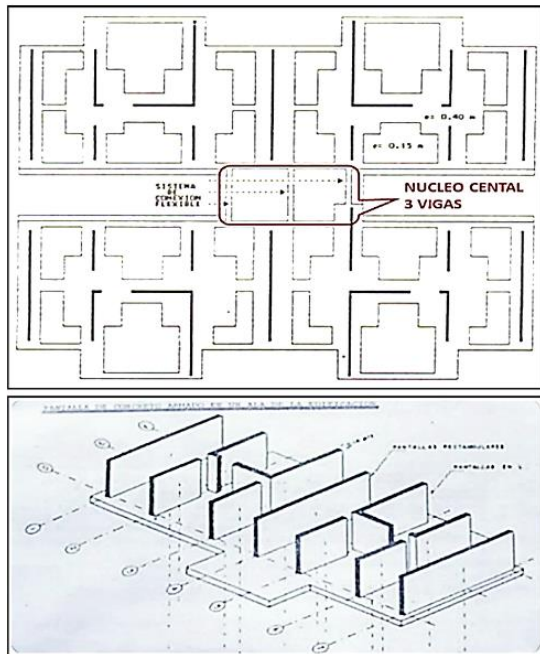
- La configuración estructural: La tipología en forma de "H" con juntas de construcción mal tratadas y sin considerar la inestabilidad de los suelos, provocó separaciones de hasta 2,5 cm entre cuerpos (Figura 78 y Tabla 6).

Figura 78. Configuración en "H" y ubicación de pantallas y paneles de cerramientos

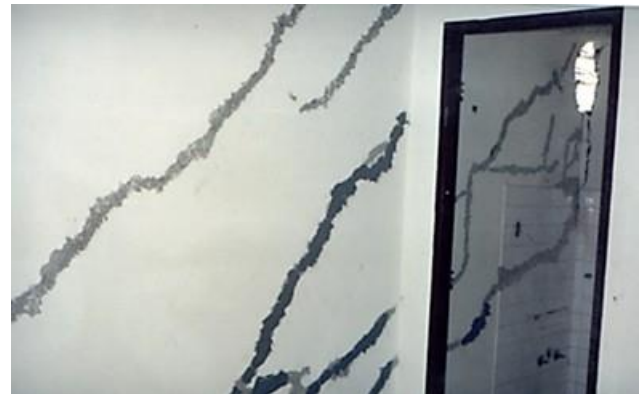
Figura 79. Tipología de agrietamientos a 45° en pantallas

- Variables ambientales: Un clima de tipo saheliiano en los cuales la evaporación es mayor que la precipitación y la presencia de vegetación agresiva en este tipo de suelo de fundación alteraron la humedad del suelo, potenciando en el mismo, ciclos de expansión-contracción.
- Sensibilidad del sistema: El sistema "túnel", aunque eficiente en ejecución, demostró una altísima vulnerabilidad ante movimientos diferenciales del terreno, grietas en diagonal en pantallas (Figura 79) y grietas perpendiculares en vigas (Figura 80).

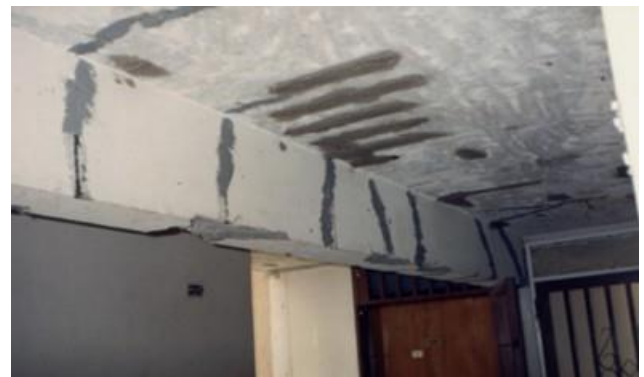
Figura 80. Tipología de agrietamientos en vigas de unión de las dos alas de la edificación

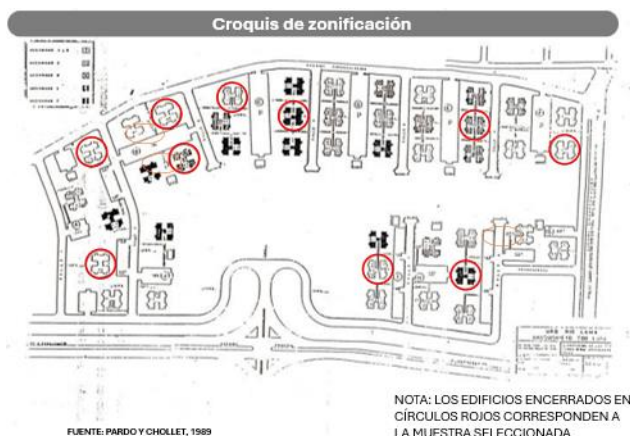
Para el diagnóstico se ejecutó un plan de investigación integral que incluyó la zonificación de la urbanización por sectores de comportamiento (Figura 81). Se ejecutaron varios tipos de ensayos de suelos en muestras seleccionadas, tomadas en las zonas críticas con el fin de determinar el valor del porcentaje óptimo de humedad para este tipo de arcilla que permitiera estabilizar el material. Se requirió una intervención multidisciplinaria de especialistas en geotecnia, estructuras, botánica aplicada y resolución de conflictos.

Figura 81. Croquis de zonificación. Los marcados en círculos de seleccionaron como muestra para el estudio

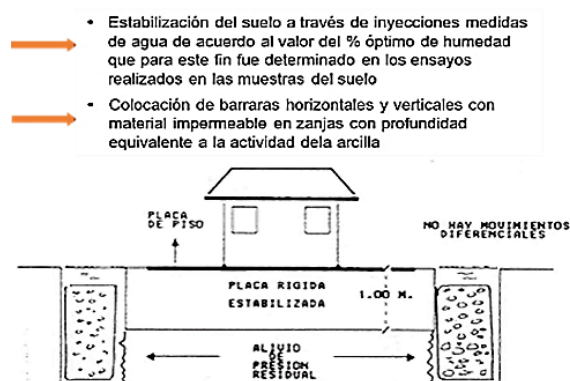
- Traslado de los habitantes a otra vivienda temporal mientras se rehabilitaba la edificación.
- Estabilización del suelo a través de inyecciones de agua, cuyo volumen respondía a los resultados de los ensayos de % óptimo de humedad en la arcilla, en cada zona muestreada (Figura 82).

Figura 82. Perfil esquemático de la solución

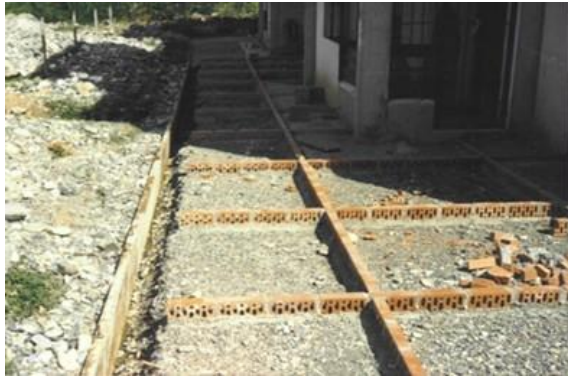
Figura 83. Barreras horizontales alrededor de la edificación para conservar el % de humedad en el suelo de fundación

- Colocación de barreras horizontales con aceras de concreto armado alrededor de la edificación (Figura 83).
- Colocación de barreras verticales con material impermeable en zanjas perimetrales de 80 cm de ancho y protegidas con membranas de polietileno de alta densidad para controlar la migración de la humedad: la profundidad de la zanja y de la membrana atendía a la profundidad del estrato con arcilla activa (Figura 84).
- Riego del material de relleno en barreras verticales y horizontales para unificar el % de humedad del material (Figura 85).
- Para resolver el grave problema de corrosión en los paneles de cerramientos hubo que demoler la totalidad de los mismos y sustituirlos por paredes de bloques (Figura 86).

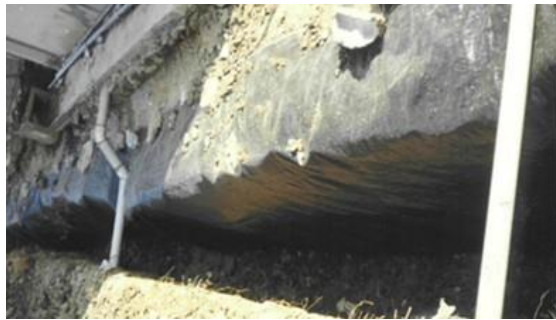
Figura 84. Barrera vertical de 1,8 m de altura con lámina de polietileno y geotextil colocada en el perímetro de los edificios

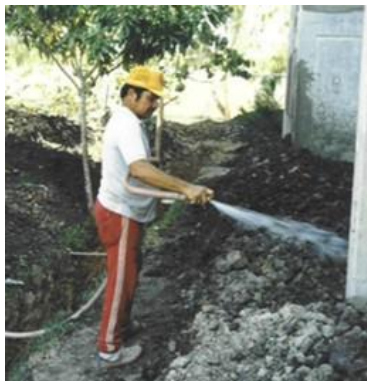
Figura 85. Riego del material de relleno en barreras verticales y horizontales

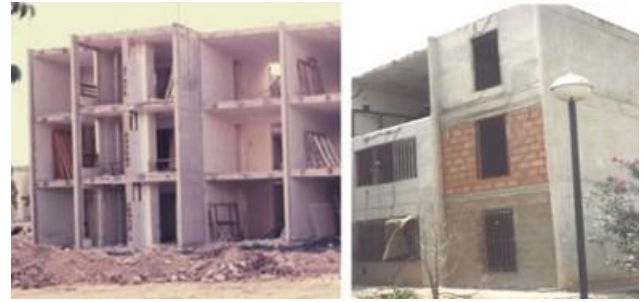
Figura 86. Sustitución de Paneles de cerramientos por paredes de bloque

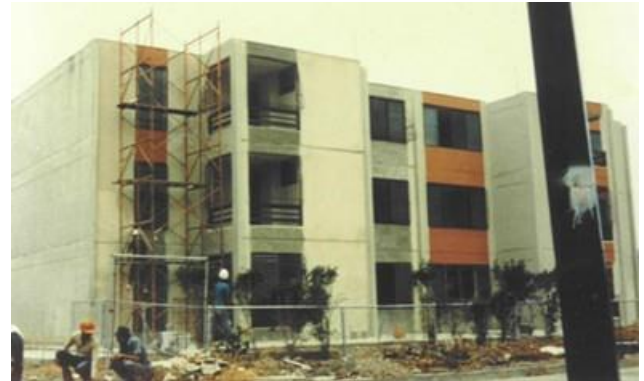
Figura 87. Obra reparada y rehabilitada

- De las 43 edificaciones intervenidas con esta solución solo una quedó inhabilitada, cuyos propietarios no autorizaron la rehabilitación; las demás dieron resultados positivos de la solución aplicada, lo cual fue comprobada en mediciones realizadas en varias ocasiones después de su puesta en marcha (Figura 87).

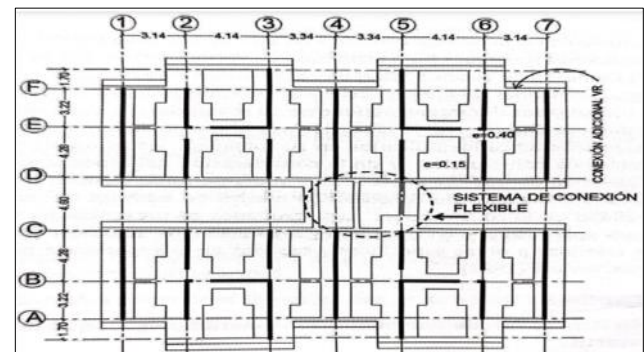
- Lección 1 (Figura 88): En suelos potencialmente inestables se recomienda conservar la proporcionalidad en la rigidez de los componentes de la edificación y utilizar preferentemente sistemas constructivos aporticados en lugar de apantallados.

Figura 88. Configuración H. Conexión flexible en la infraestructura de los edificios

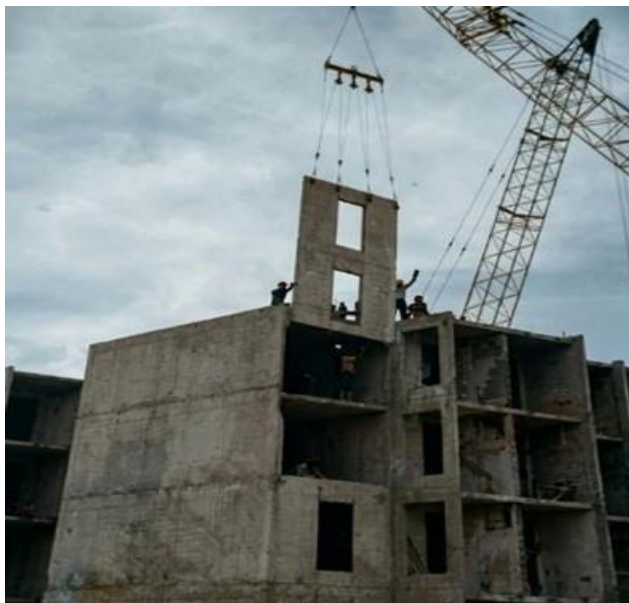
- Lección 2 (Figura 89): El uso de paneles como elementos de cerramientos amerita una adaptación en el sistema constructivo.

*Figura 89. Ensamble de paneles prefabricados. Detalle de juntas sin tratamiento adecuado*

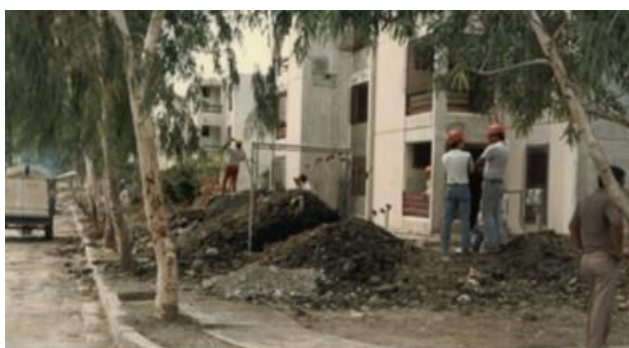
- Lección 3: La estabilización de suelos con arcilla expansiva se logra controlando los cambios volumétricos del mismo a través de humectación y colocación de barreras horizontales y verticales.
- Lección 4 (Figura 90): Influencia de la vegetación en la estabilidad y funcionamiento de los Servicios de la edificación. “Las raíces de ciertos árboles pueden producir alteraciones, especialmente en estructuras poco y medianamente altas (entre 4 y 5 pisos). Este efecto se intensifica cuando la disposición de los árboles es en serie y paralela al eje de las cimentaciones.” (Fernández C.M., 1994).

*Figura 90. Impacto de vegetación inadecuada paralela al eje de las cimentaciones.*
